**KOMITE NASIONAL KESELAMATAN TRANSPORTASI  
REPUBLIK INDONESIA**

## **LAPORAN AKHIR**

**KNKT.18.03.04.01**

**KECELAKAAN TUNGGAL MOBIL ELF E-7548-PB TERGULING  
DI JALAN RAYA SUBANG CIATER KABUPATEN SUBANG  
PROVINSI JAWA BARAT  
12 MARET 2018**

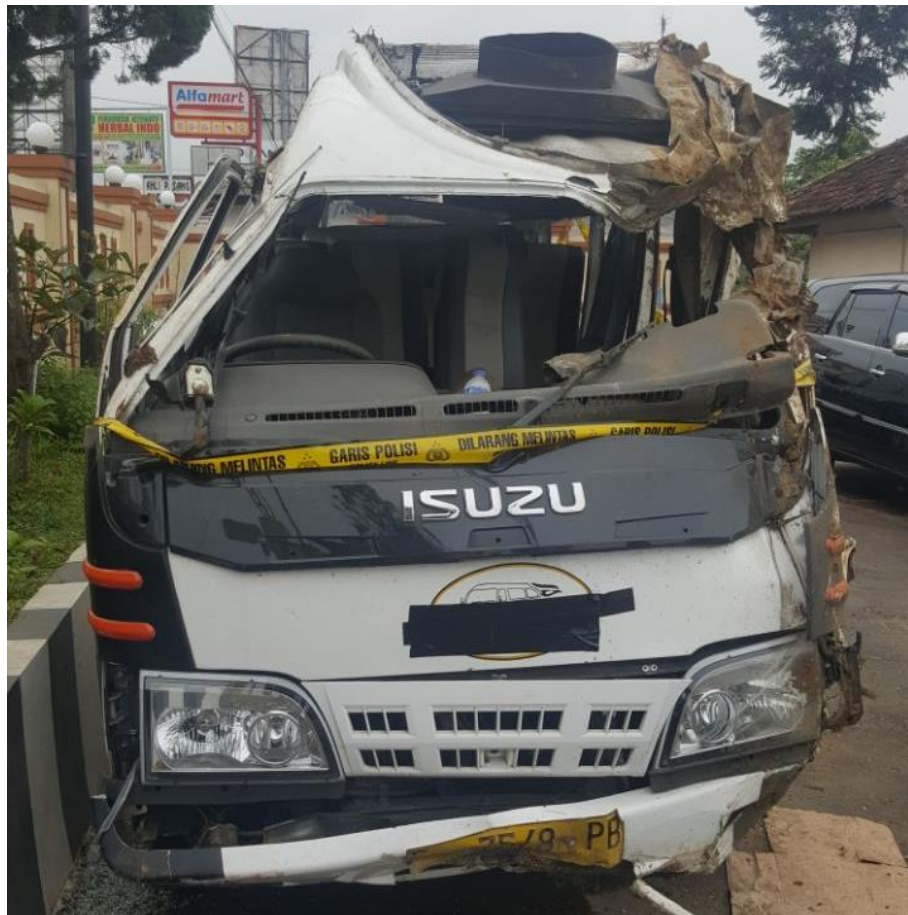
**Gambar 2. Tampak depan kerusakan mobil elf E-7548-PB.**

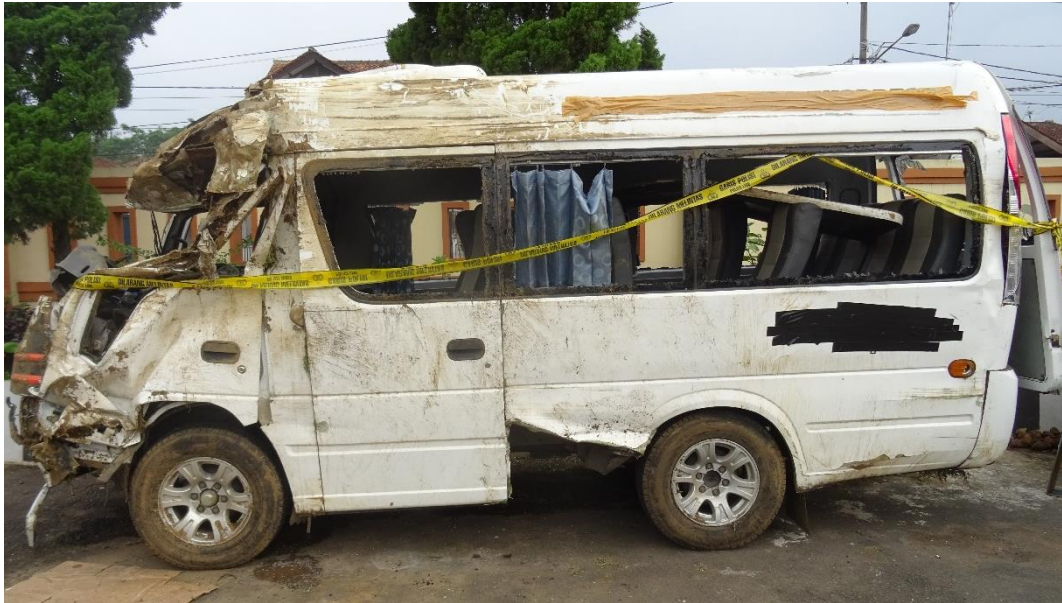
**Gambar 3. Tampak samping kiri kerusakan mobil elf E-7548-PB.**

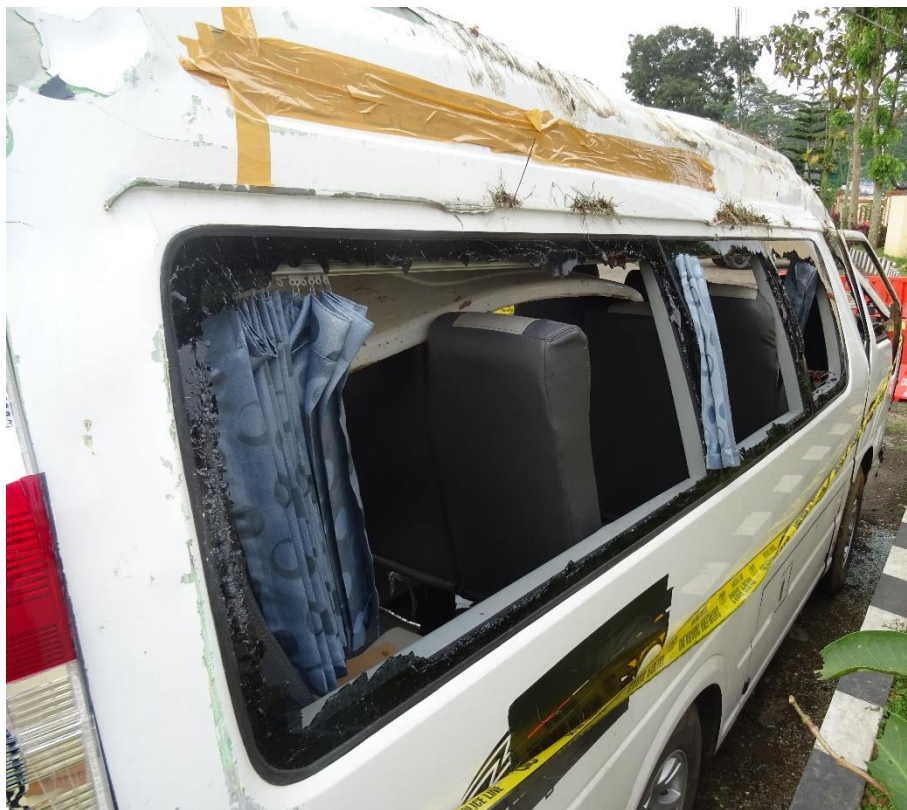
**Gambar 4. Tampak samping kanan kerusakan mobil elf E-7548-PB.**

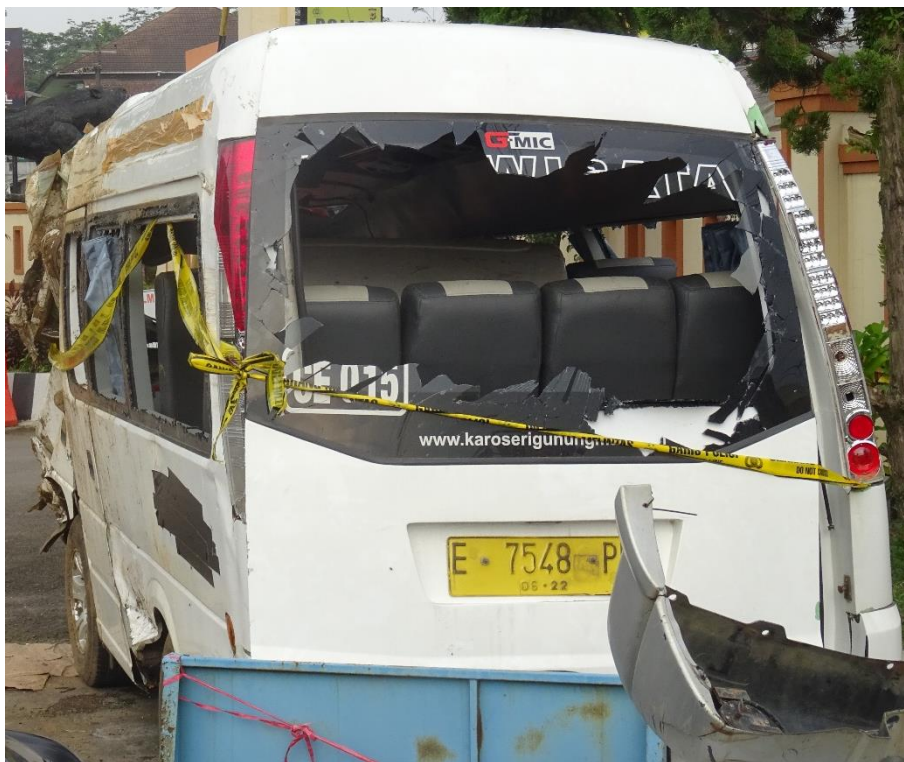
**Gambar 5. Tampak belakang kerusakan mobil elf E-7548-PB.**

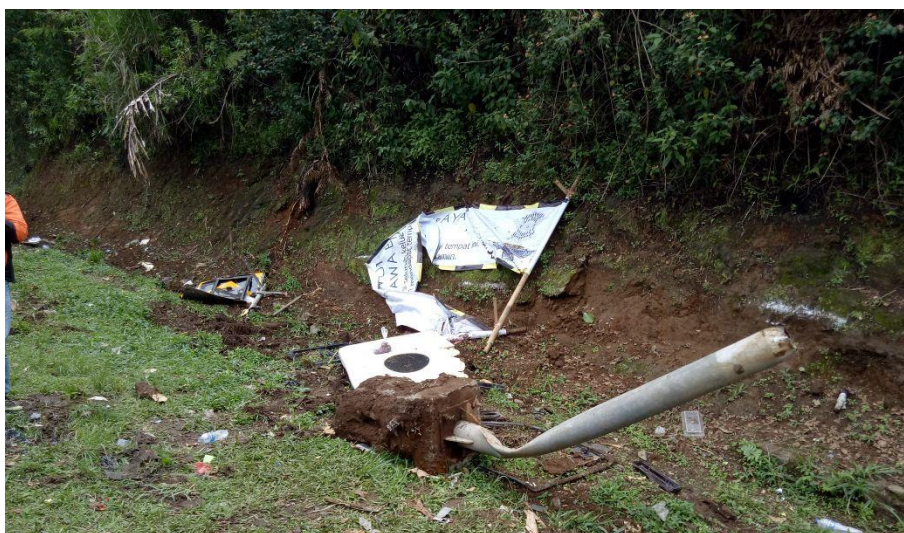
**Gambar 6. Kerusakan rambu *chevron*.**

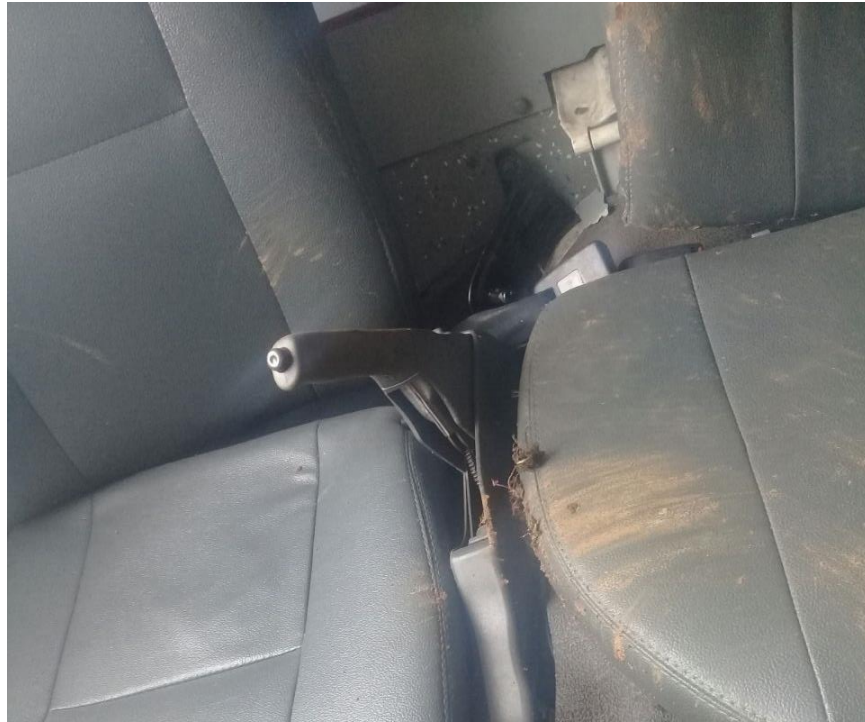
Sistem rem Isuzu NHR 55 memakai sistem *hydrolic brake* dan vakum *booster*.  
Kondisi rem tangan tertarik secara penuh.

**Gambar 7. Posisi tuas rem tangan tertarik penuh.**

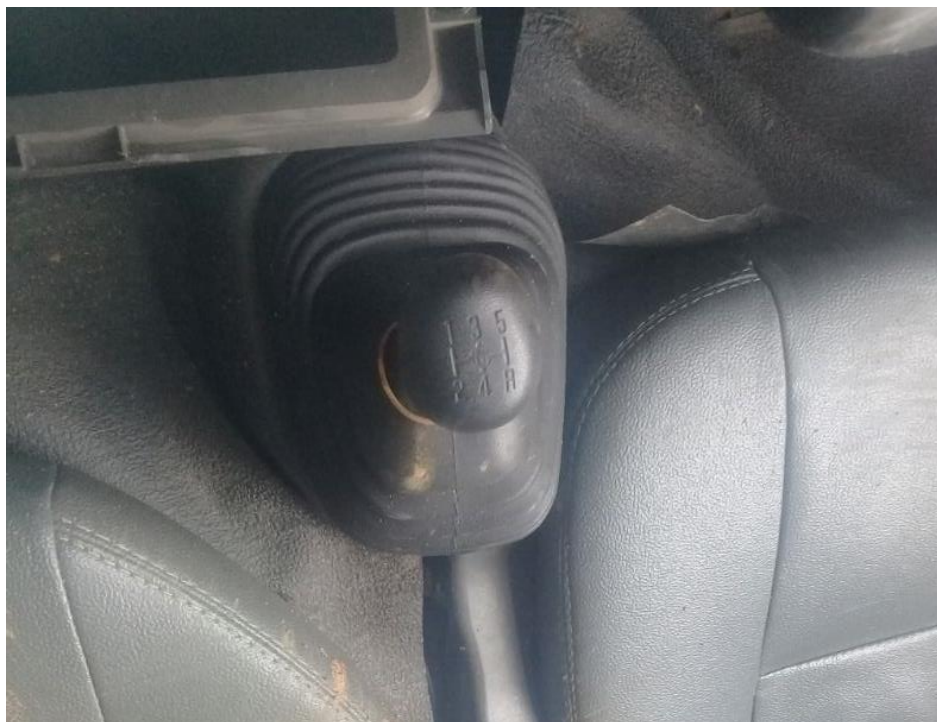
Isuzu NHR 55 mempunyai perpindahan kecepatan sampai dengan transmisi gigi 5 dan gigi mundur. Sesaat pasca kecelakaan tuas pemindah daya berada di transmisi gigi 4.

**Gambar 8. Tuas Transmisi diposisi gigi-4.**

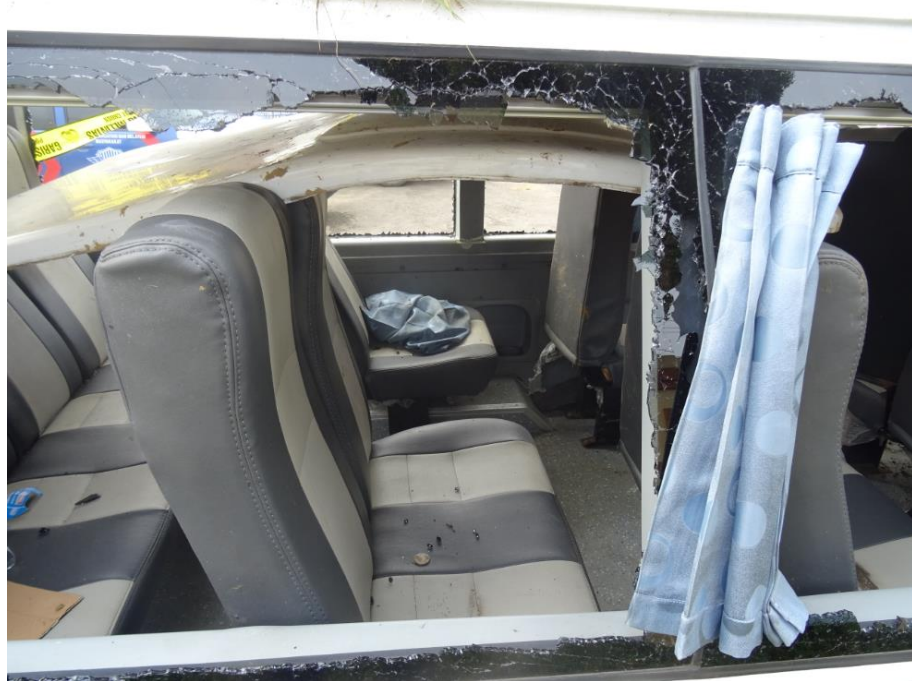
Jumlah tempat duduk penumpang sebanyak 15 kursi. Desain tempat duduk penumpang tidak terdapat sabuk keselamatan / *safety belt*.

Gambar 9. Kondisi tempat duduk penumpang tidak ada sabuk keselamatan.

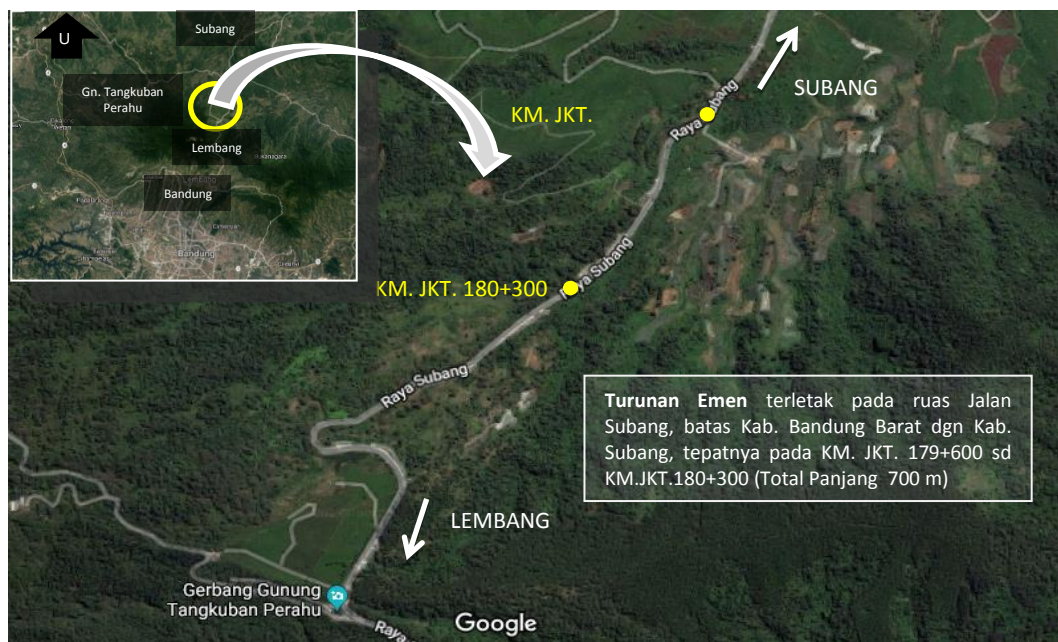
| Geometrik Jalan (alinyemen vertikal) | : Menurun 5,5 % sd 15,57% |

Gambar 11. Profil Turunan Emen.

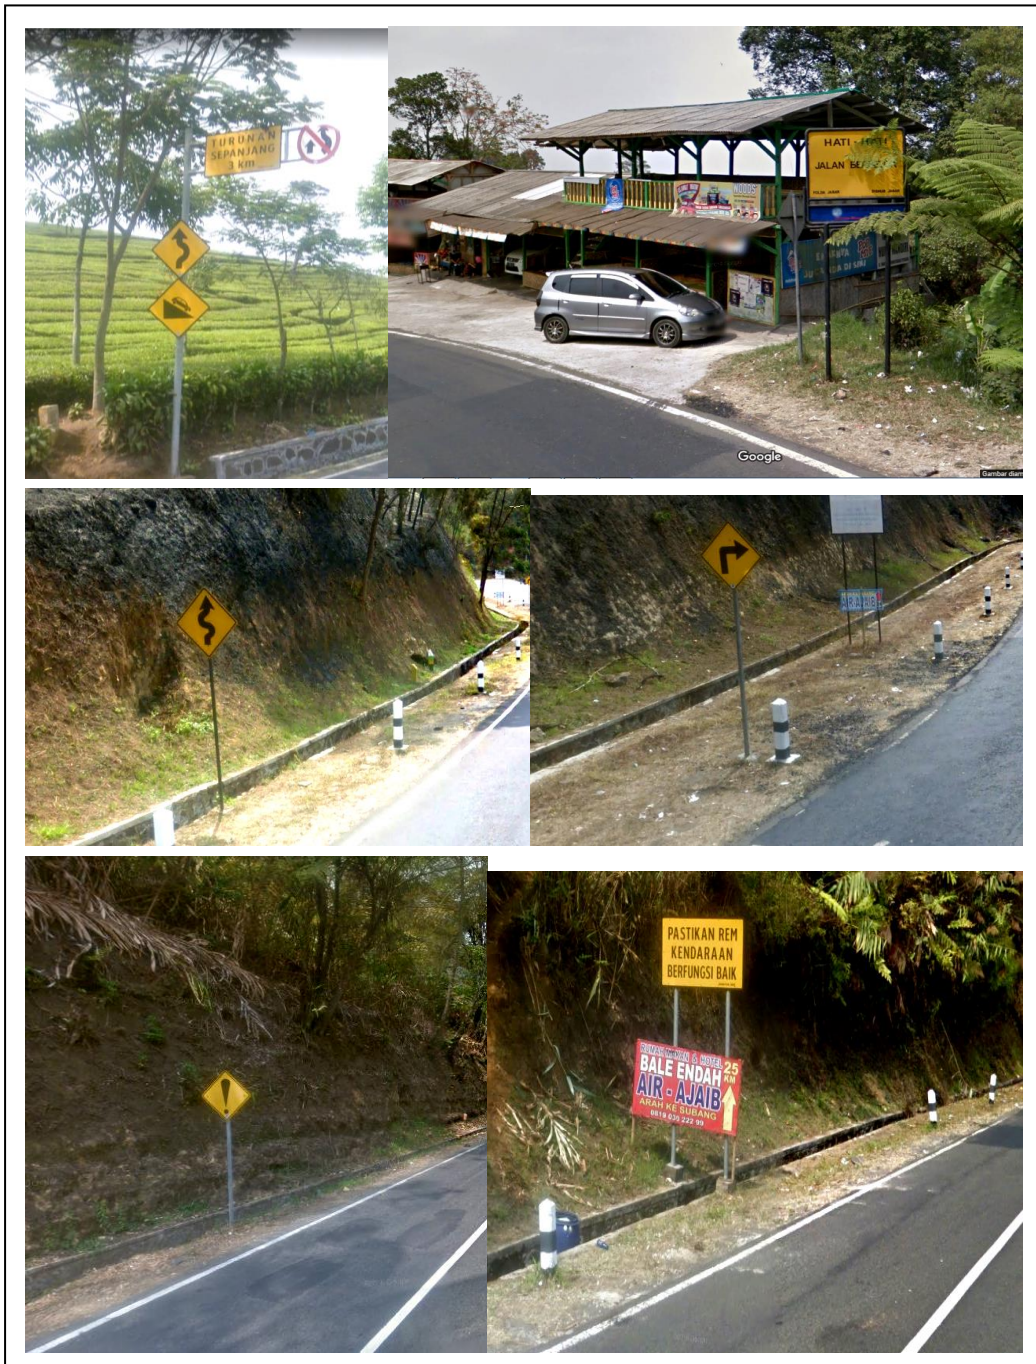
2 Km sebelum mobil elf terguling terdapat fasilitas kelengkapan dan perlengkapan jalan (Gambar 14) :

- Peringatan turunan sepanjang 3 km
- Peringatan jalan berkelok
- Peringatan jalan turunan
- Larangan kendaraan menyiap
- Peringatan berhati-hati
- Peringatan rem kendaraan berfungsi baik

**Gambar 14. Fasilitas perlengkapan jalan 2 km sebelum lokasi kecelakaan.**

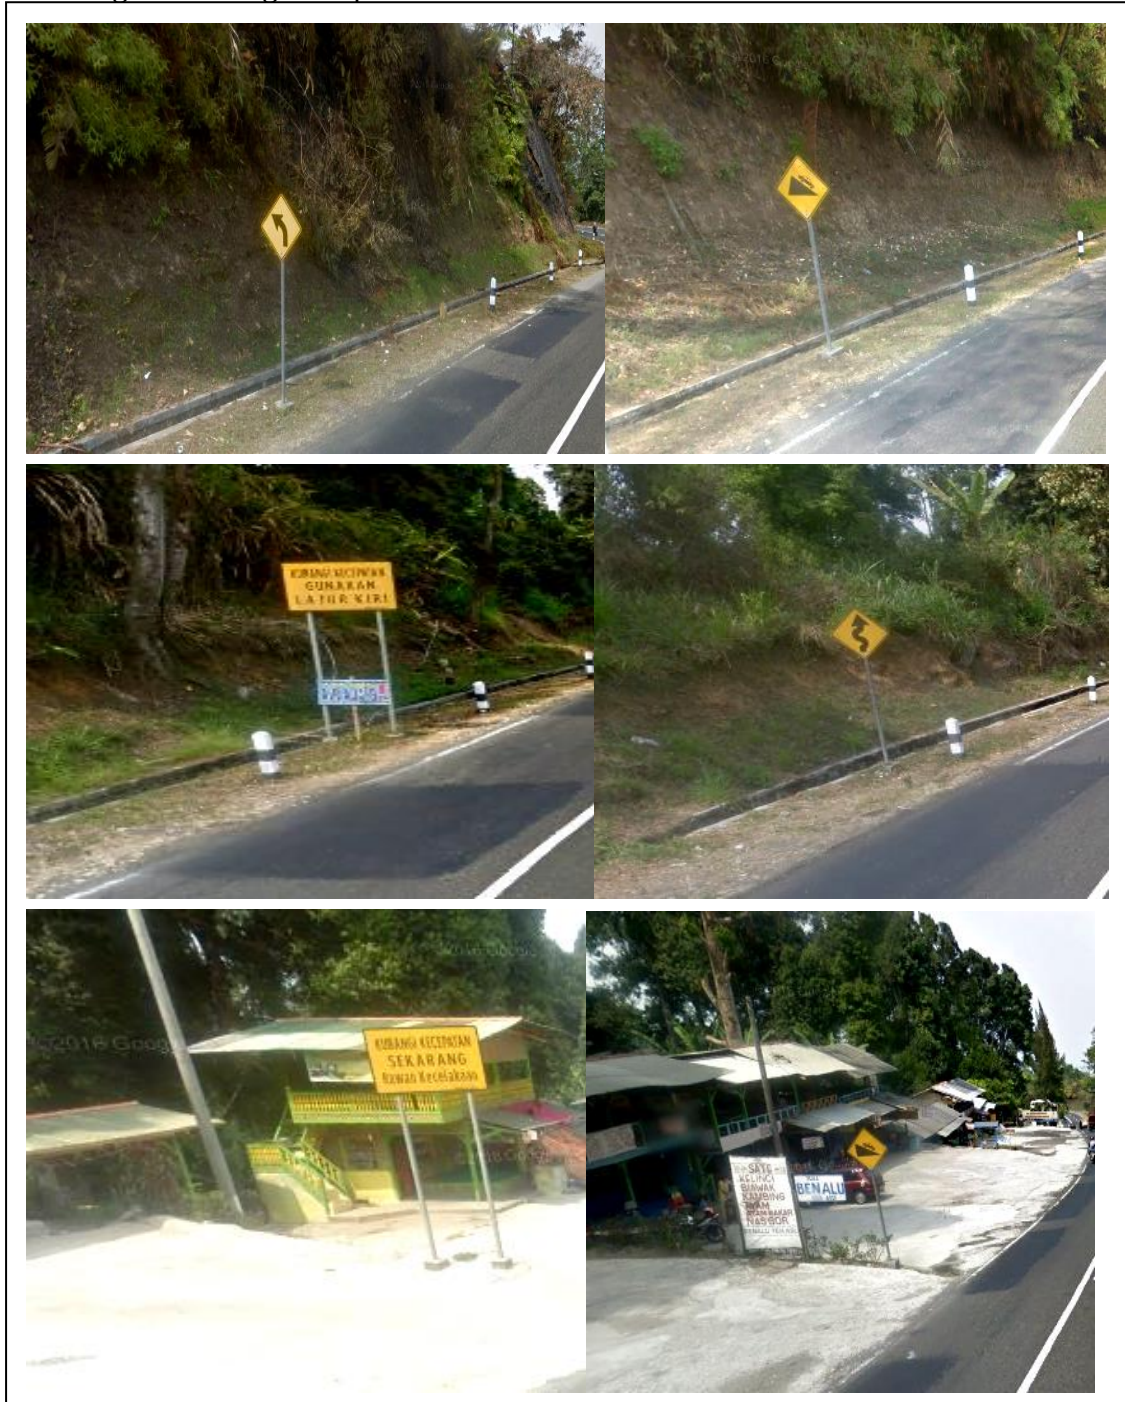
Sistem perambuan 500 meter sebelum mobil elf terguling (Gambar 15) :

- a. Peringatan jalan berkelok
- b. Peringatan jalan turunan
- c. Peringatan kurangi kecepatan di lokasi rawan kecelakaan

Gambar 15. Rambu lalu lintas 500 meter sebelum mobil elf terguling.

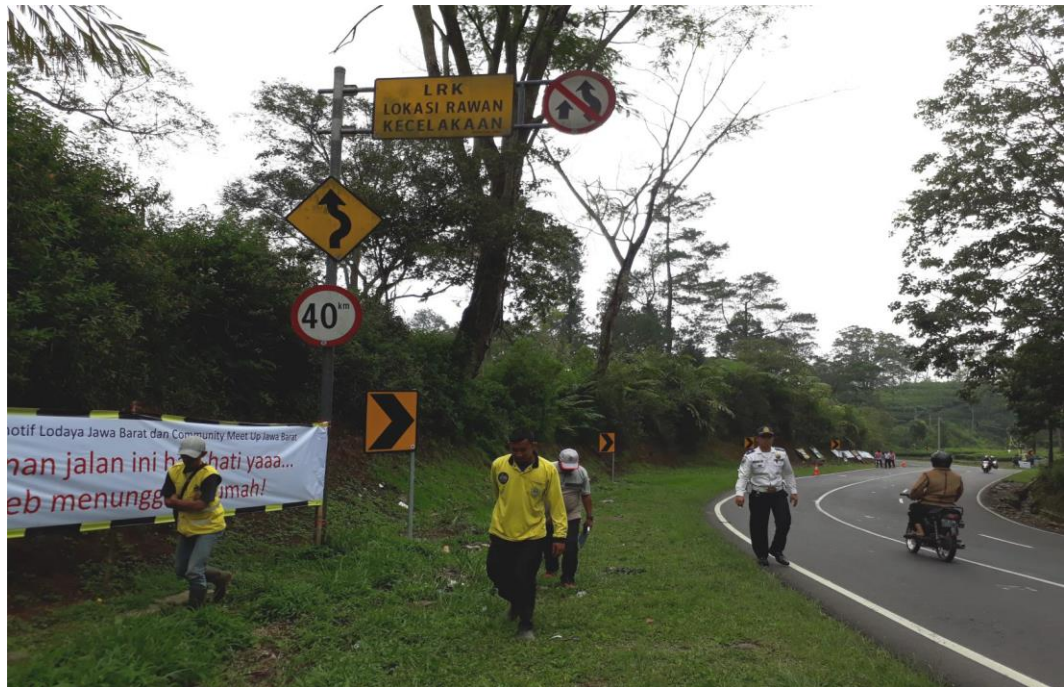
Kondisi rambu dan marka di lokasi terjadinya kecelakaan (Gambar 16) :

- a. Ada rambu batasan kecepatan 40 km/jam.
- b. Informasi LRK (Lokasi Rawan Kecelakaan)
- c. Larangan kendaraan menyalip dan marka garis penuh
- d. Ada pemasangan rambu pengarah tikungan (*safety action* Dishubprop Jabar)

**Gambar 16. Rambu lalu lintas dekat lokasi mobil elf terguling.**

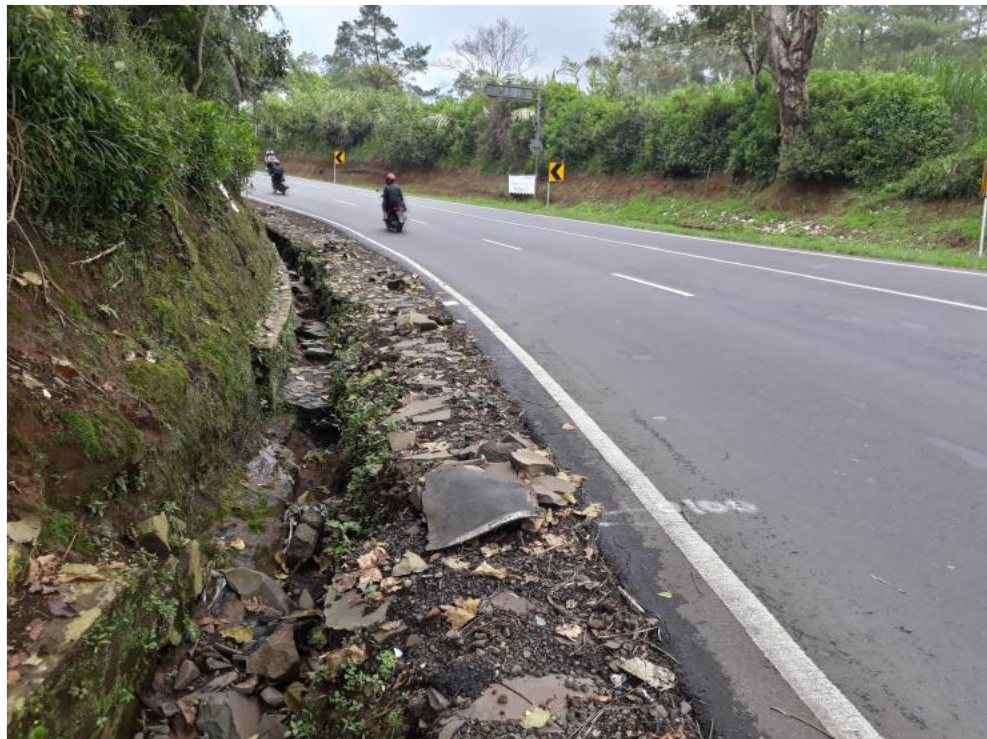
Gambar 20. Kondisi *drainase* Jalan Turunan Emen.

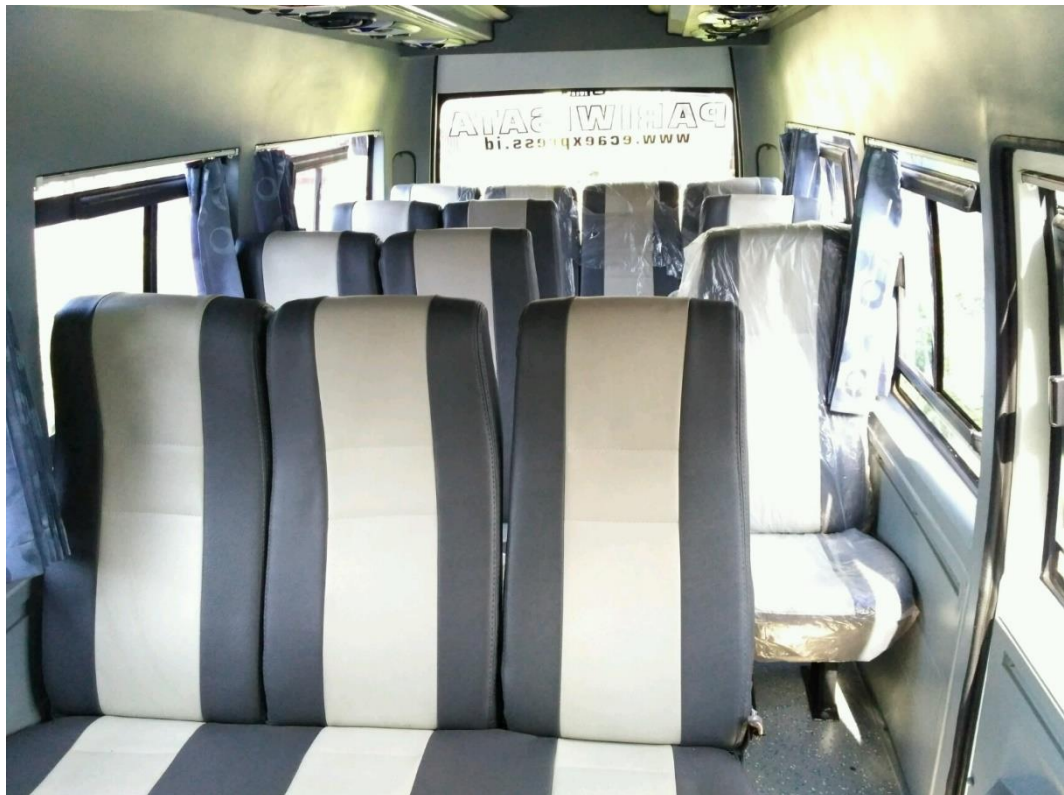
**Gambar 23. Ruang penumpang tidak ada sabuk keselamatan**

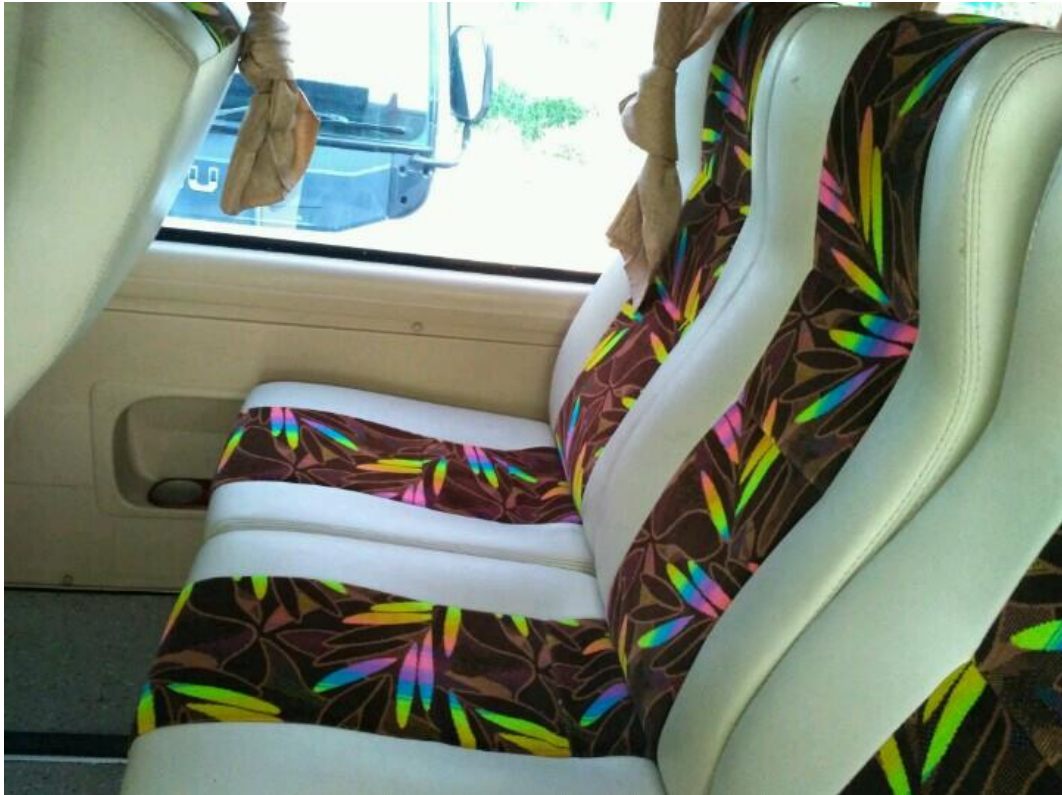
**Gambar 25. Ruang penumpang tidak ada sabuk keselamatan**
