**KOMITE NASIONAL KESELAMATAN TRANSPORTASI  
REPUBLIK INDONESIA**

# **LAPORAN AKHIR**

## **KNKT.22.06.08.01**

**KECELAKAAN TABRAKAN BERUNTUN**

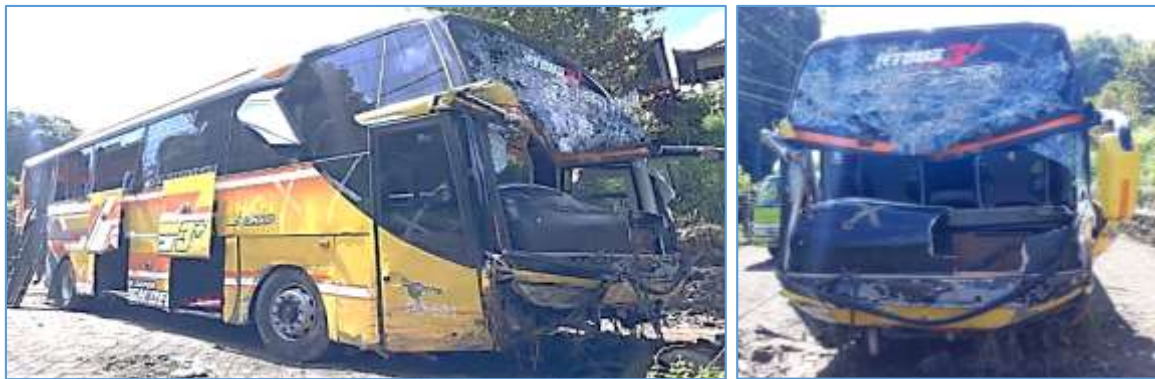
**Gambar 2. Bodi Depan Mobil Bus Terdeformasi**

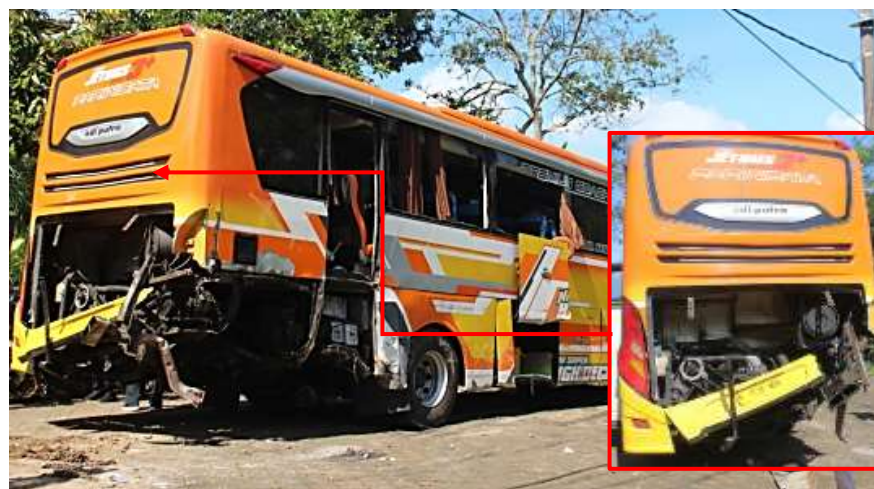
**Gambar 3. Bodi Belakang Mobil Bus Rusak Pasca Dereck**

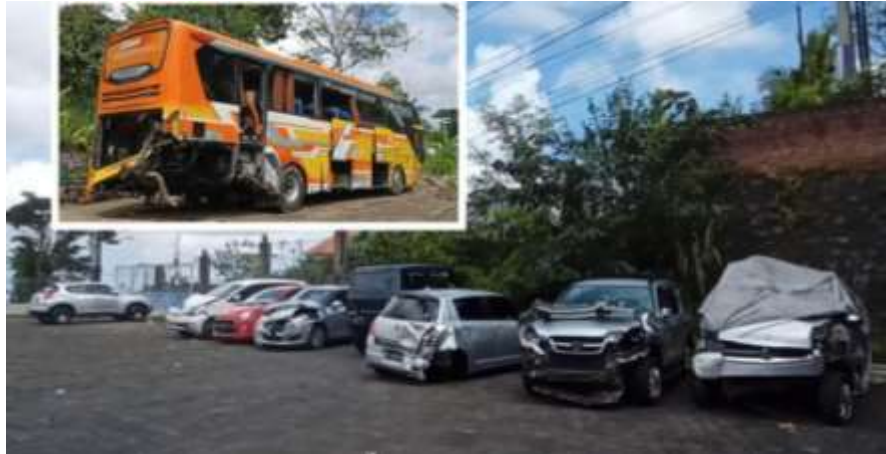
**Gambar 4. Kendaraan Yang Terlibat Kecelakaan**

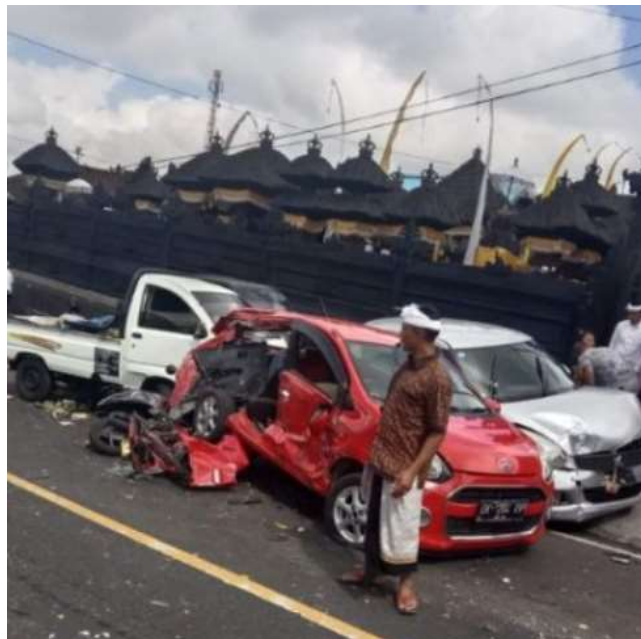
**Gambar 5. Kerusakan Akibat Kecelakaan**

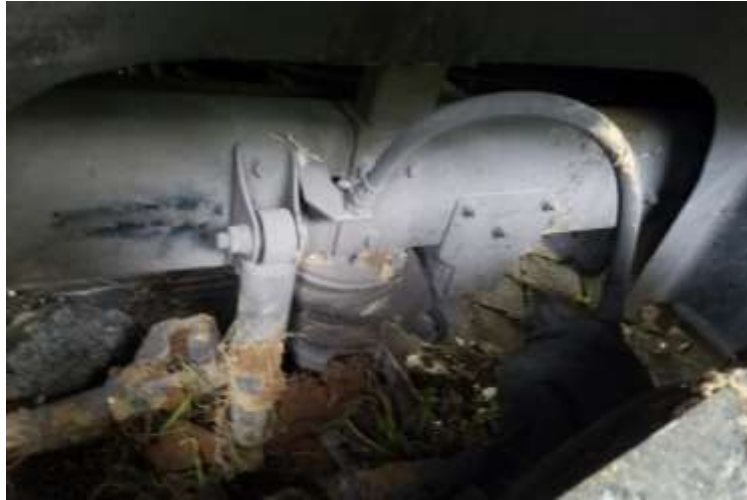
**Gambar 6. Selang Fleksibel Rem Roda Kiri Kondisi Tidak Retak/Pecah**

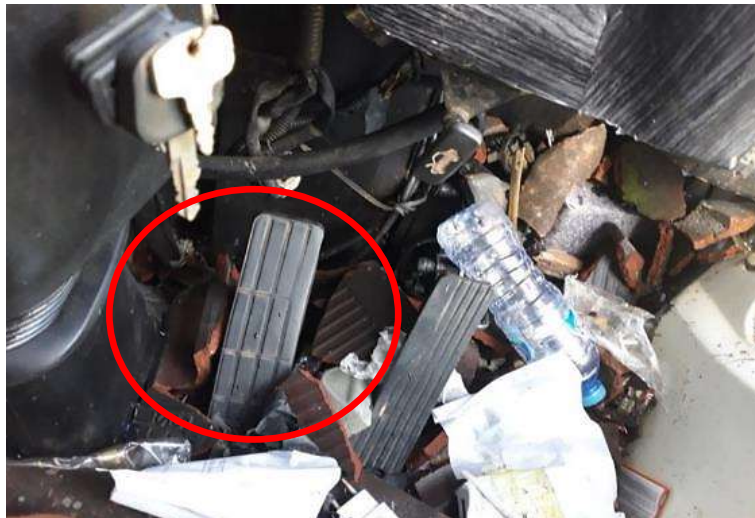
**Gambar 7. Pedal Rem Kondisi Normal**

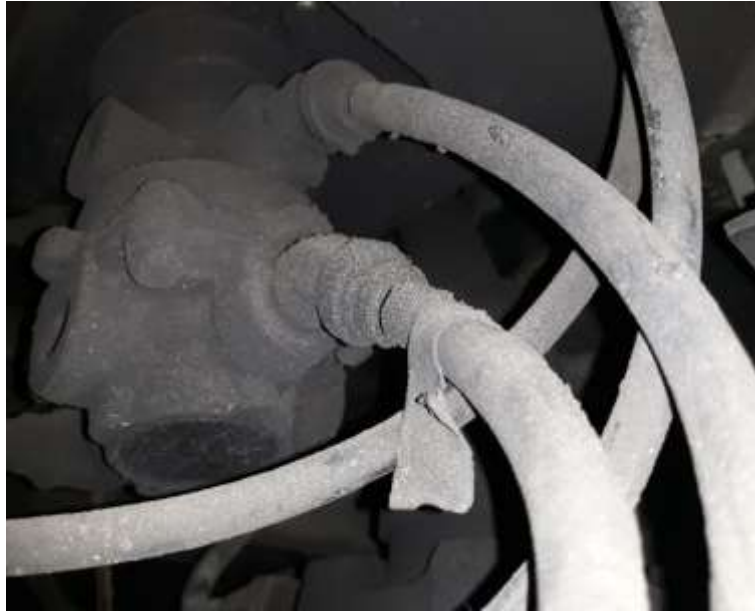
**Gambar 8. Selang *Brake Valve* Tidak Ada Indikasi Kebocoran**

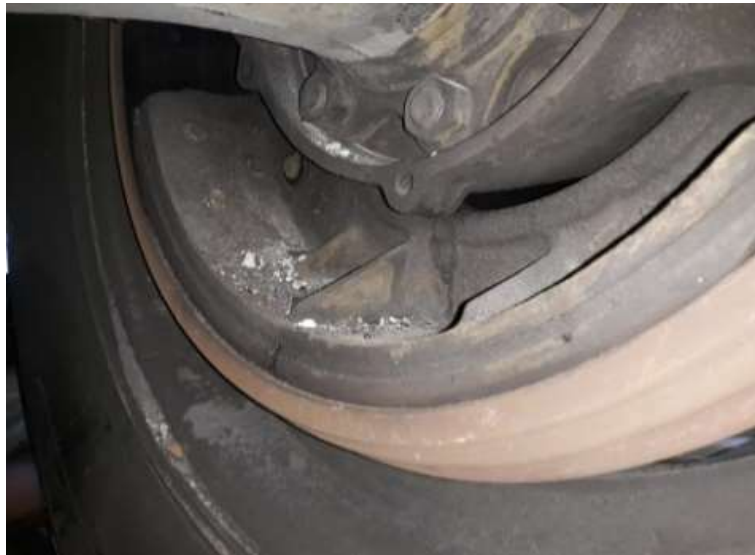
**Gambar 9. Kondisi *Dust Cover* Tidak Terpasang dan Terdapat Residu Kampas Rem**

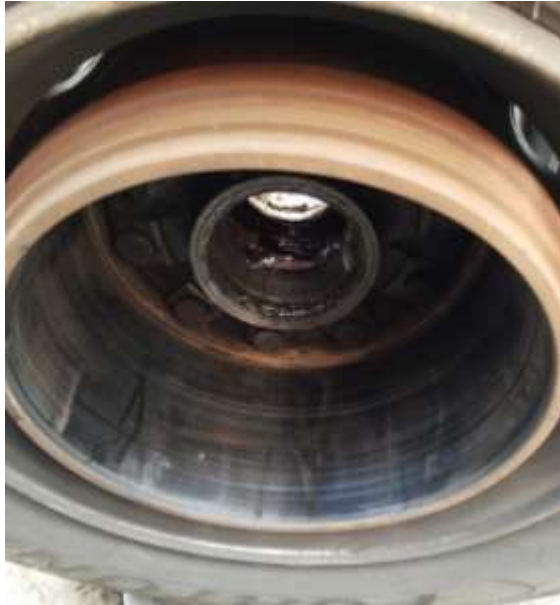
Gambar 10. Permukaan *Brake Drum* Normal / Tidak Aus

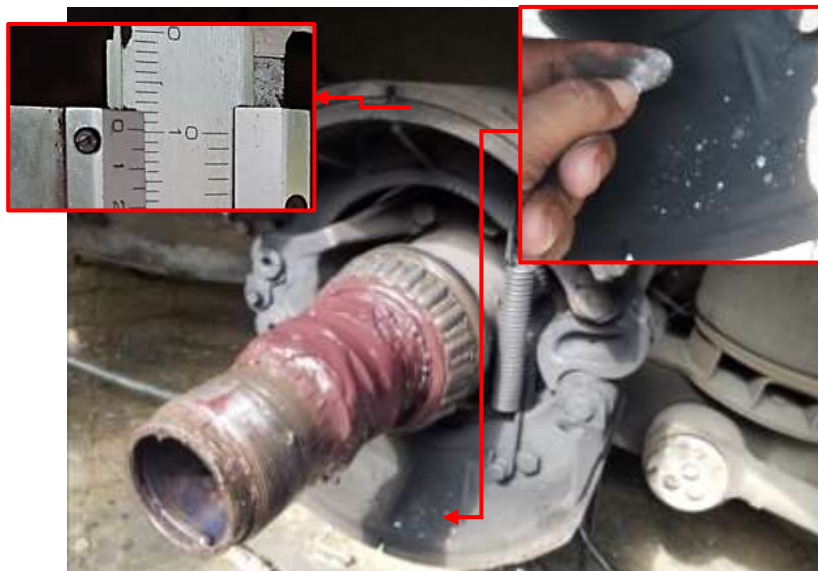
Gambar 11. Tebal Kampas Rem 10 Mm, Terdapat Residu di Sepatu Rem dan Kondisi *Grease Bearing* Meleleh

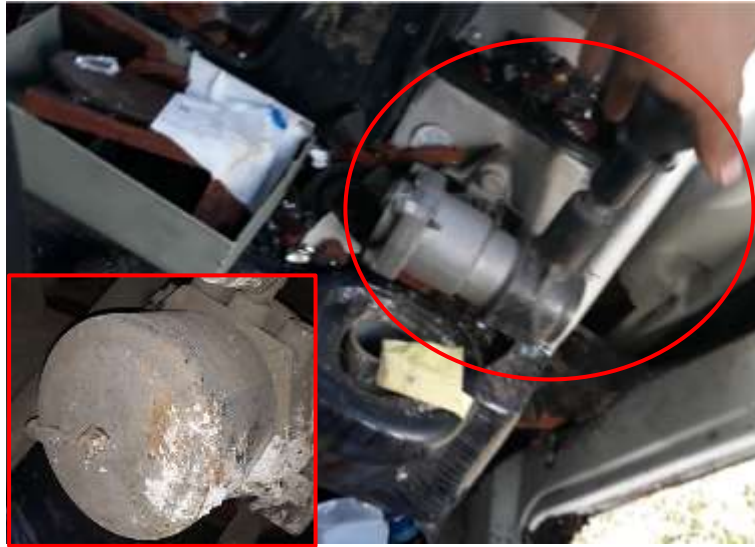
Gambar 12. Rem Parkir aktif dan Roda Belakang Terkunci

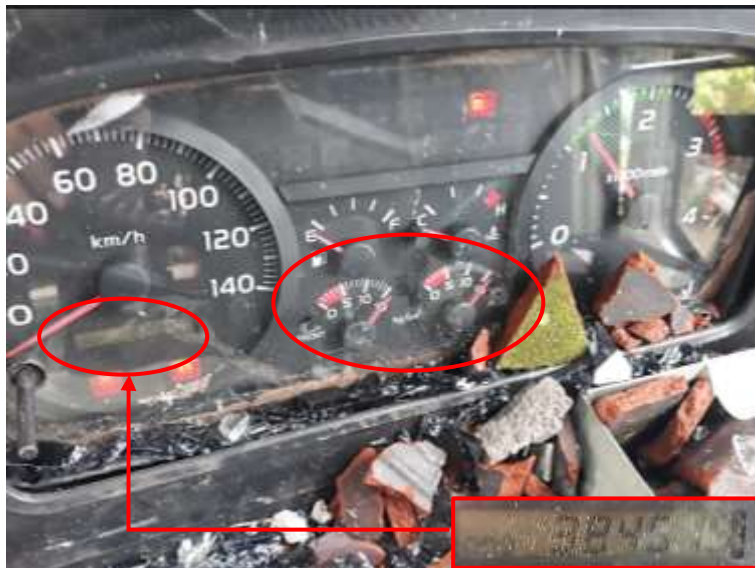
Gambar 13. Indikator Tekanan Udara Rusak, Odometer 384.615 km

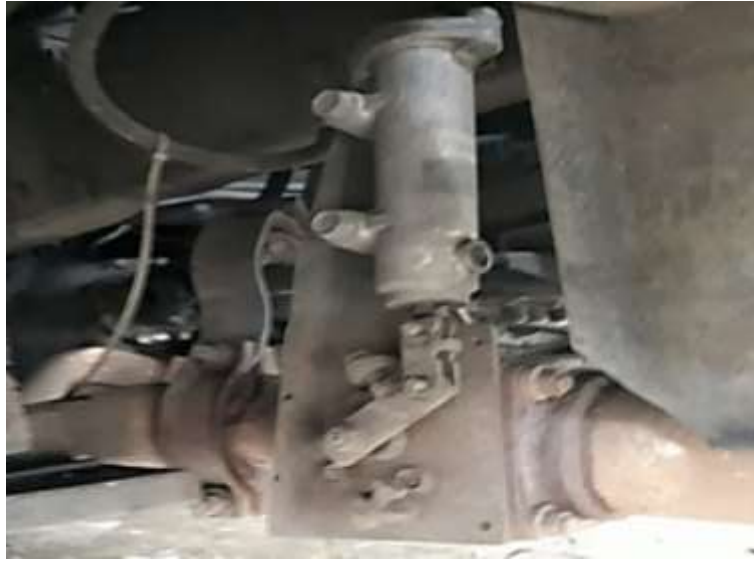
**Gambar 14. Exhaust Brake Terpasang**

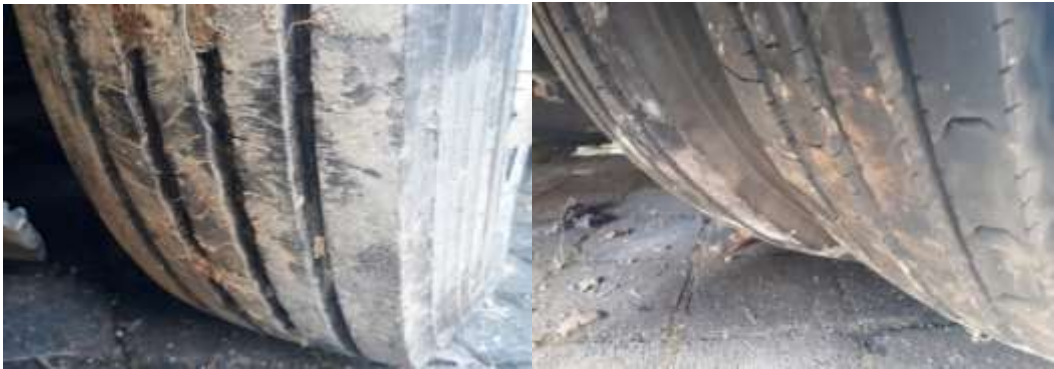
**Gambar 15. Tebal Telapak Ban Roda Depan dan Belakang > 1mm**

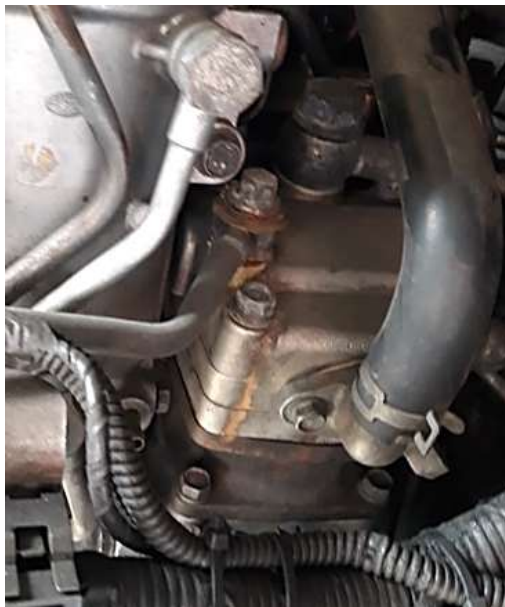
**Gambar 16. Kompresor Udara Tekan Berfungsi**

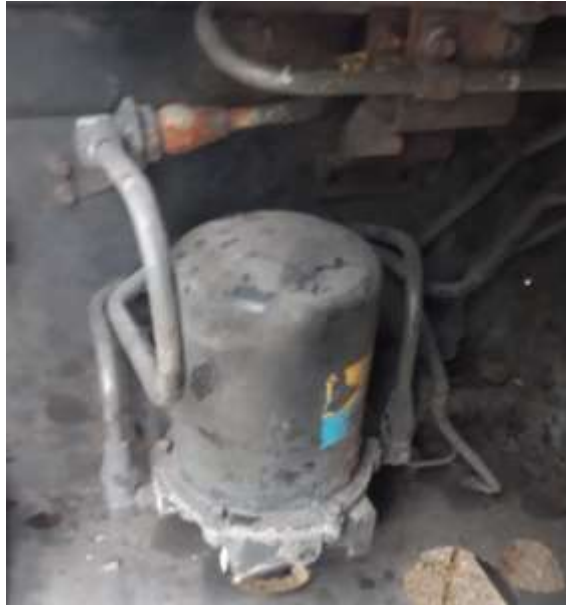
**Gambar 17. Pipa dari Kompresor Ke Air Dryer Menuju Air Tank Masih Terpasang**

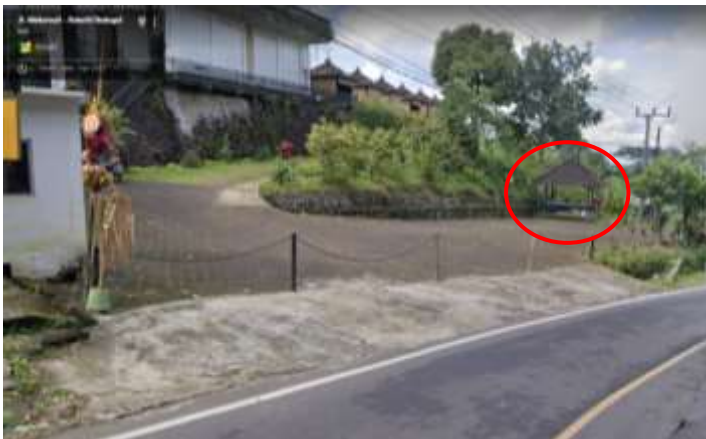
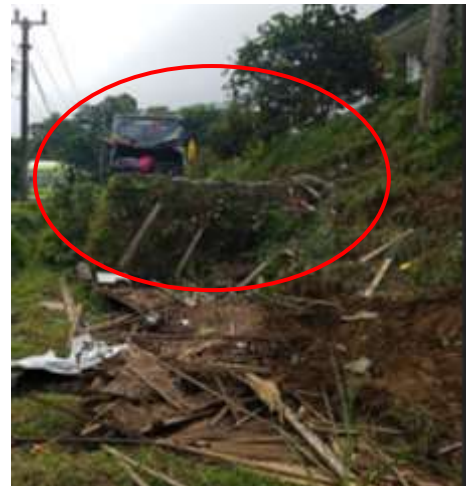
**Gambar 18. Pos Jaga Sebelum dan Setelah Hancur Ditabrak Mobil Bus**

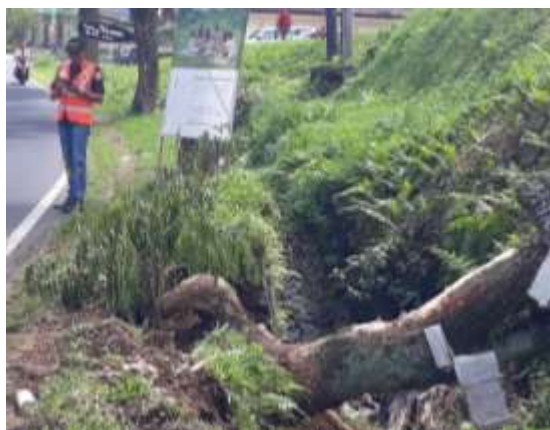
**Gambar 19. Pohon Tumbang Ditabrak Mobil Bus**

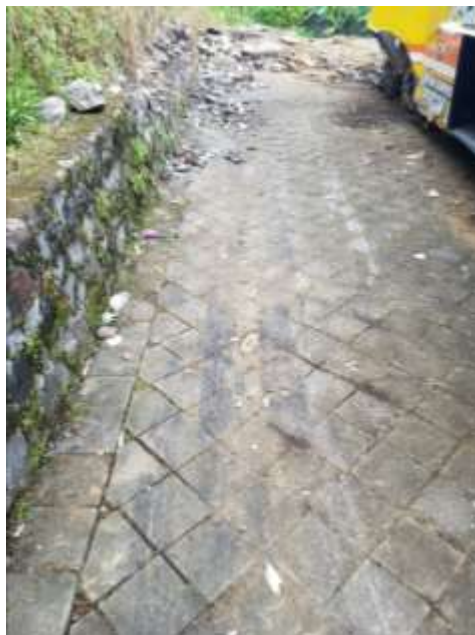
**Gambar 20. *Skid Marks* Ban Mobil Bus Mendekati Pos Jaga Restoran**

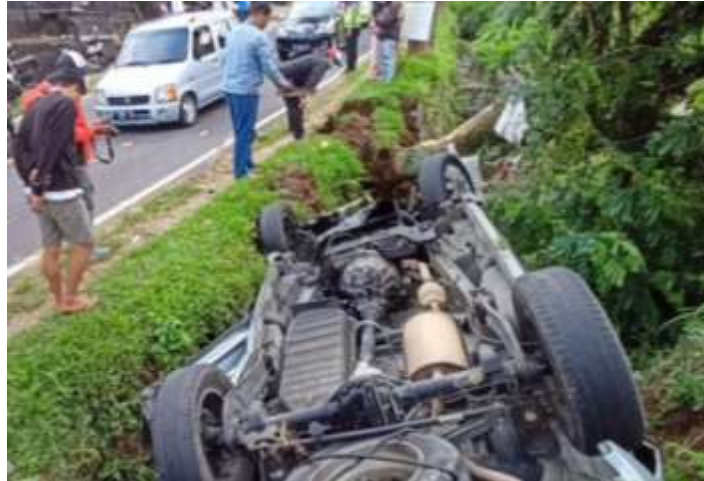
**Gambar 21. Mobil Terbalik dan Terporosok di Saluran Air Akibat Kecelakaan**

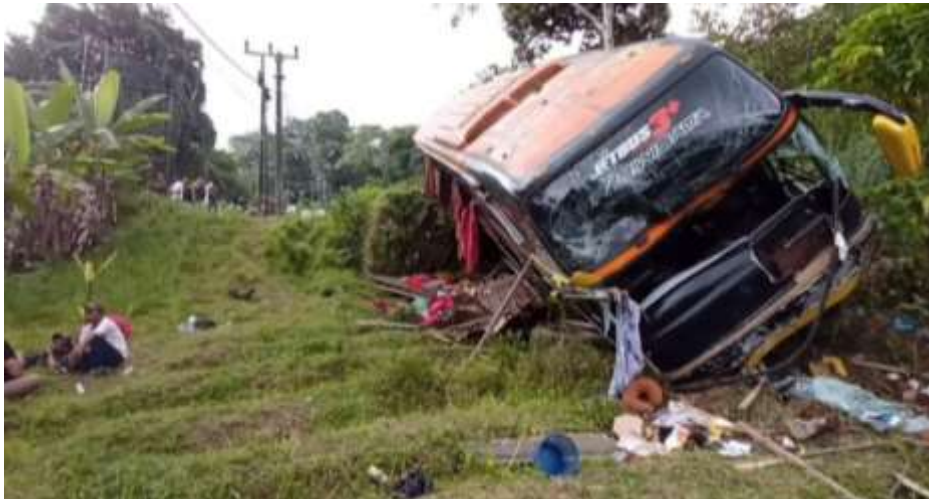
**Gambar 22. Posisi Akhir Mobil Bus Setelah Kecelakaan**

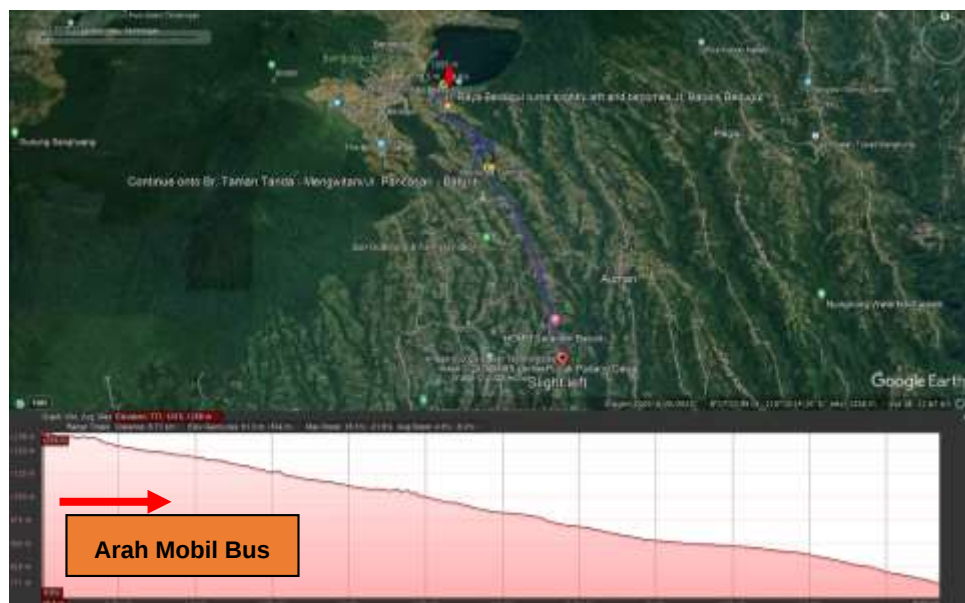
**Gambar 23. Kemiringan Jalan Rata-Rata  $\pm 4,6\%$**
