**KOMITE NASIONAL KESELAMATAN TRANSPORTASI  
REPUBLIK INDONESIA**

**KNKT.23.09.08.01**

**Laporan Investigasi Kecelakaan Lalu Lintas dan Angkutan Jalan  
TABRAK BELAKANG**

**TRUK TANGKI T 9472 DG**

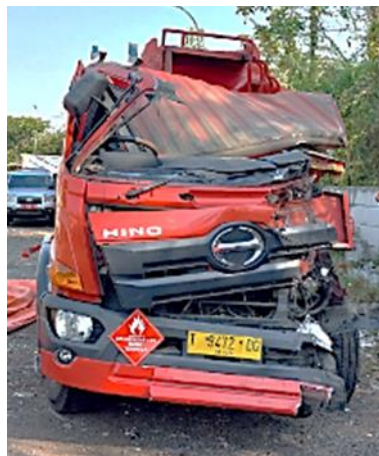
*Gambar 3. Kabin truk terdeformasi di bagian kiri*

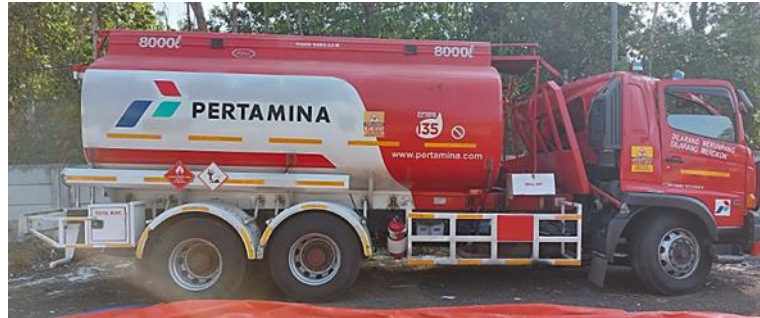
Gambar 4. Tampak samping kanan truk tangki tidak terdeformasi

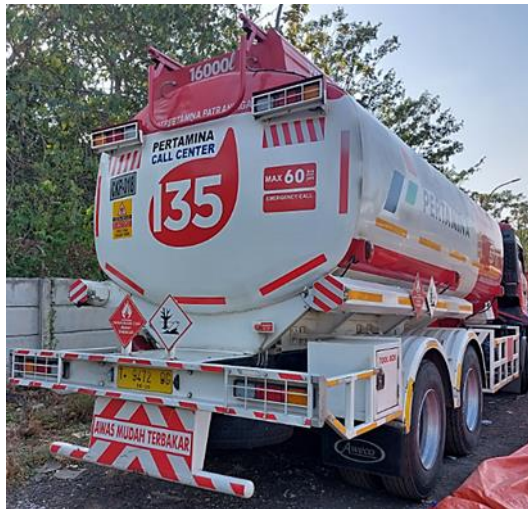
Gambar 5. Tampak belakang truk tangki tidak terdeformasi

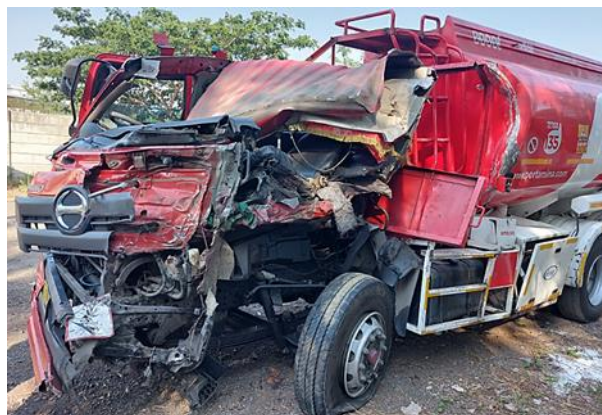
Gambar 6. Tampak samping kiri kabin truk tangki hancur, as roda bergeser ke belakang

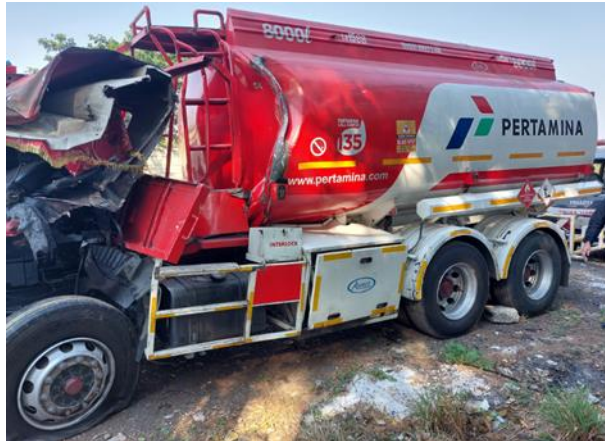
Gambar 7. Bagian kiri tangki plat besi terdeformasi

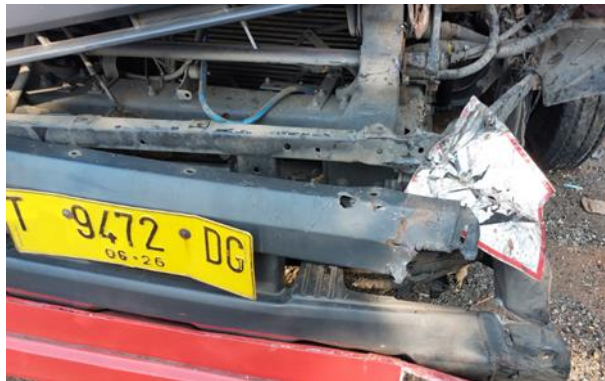
Gambar 8. Plat besi dudukan fiber bemper bagian kiri terdeformasi

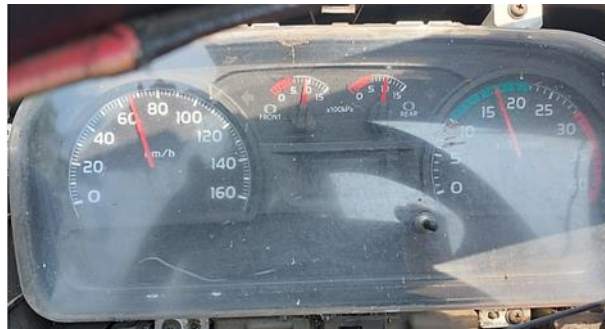
Gambar 9. Indikator speedometer di angka 62 km/jam di 1700 RPM dan indikator tekanan udara angka 8 bar

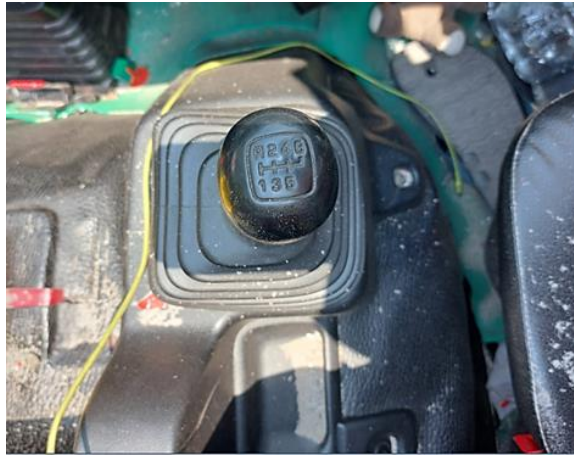
*Gambar 10. Roda gigi persneling 6 kecepatan dan roda gigi mundur*

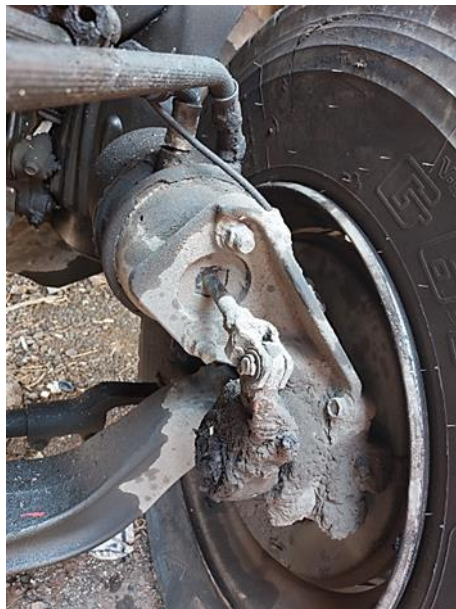
*Gambar 11. Kondisi komponen sistem rem di roda kotor*

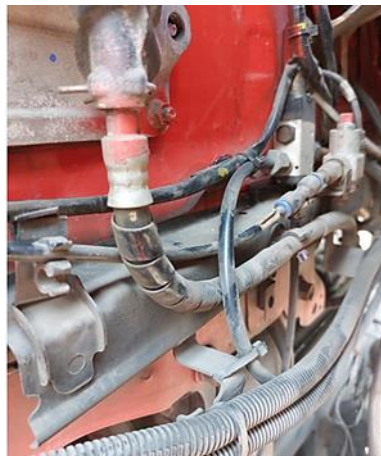
*Gambar 12. Klakson tambahan terinstal pada selang suspensi udara tempat duduk pengemudi*

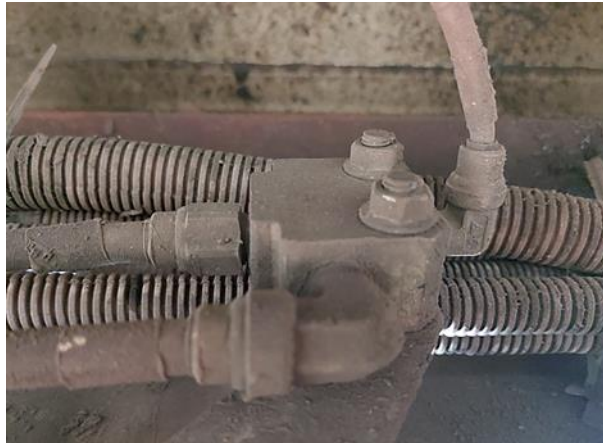
*Gambar 13. Multi join valve terinstal untuk suspensi udara tempat duduk pengemudi*

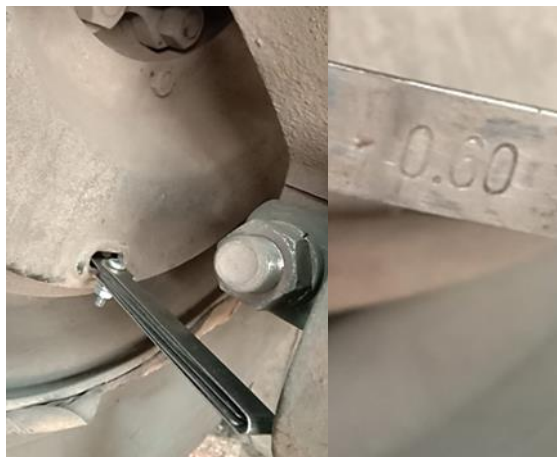
*Gambar 14. Jarak antara kampas rem ke tromol 0,60 mm*

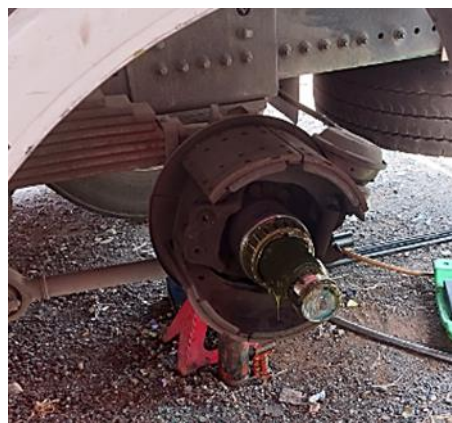
*Gambar 15. Komponen rem di roda belakang kiri terpasang lengkap*

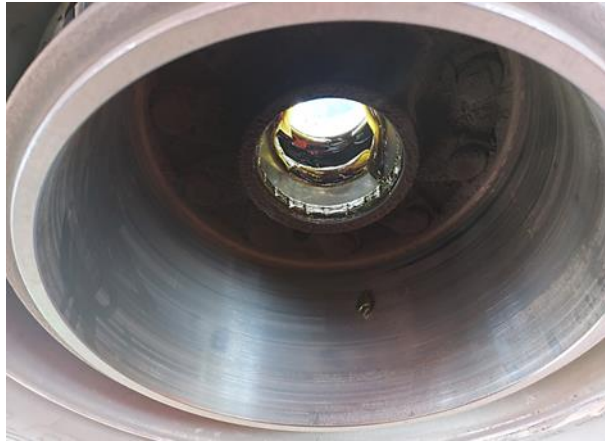
Gambar 16. Permukaan dalam tromol tidak aus

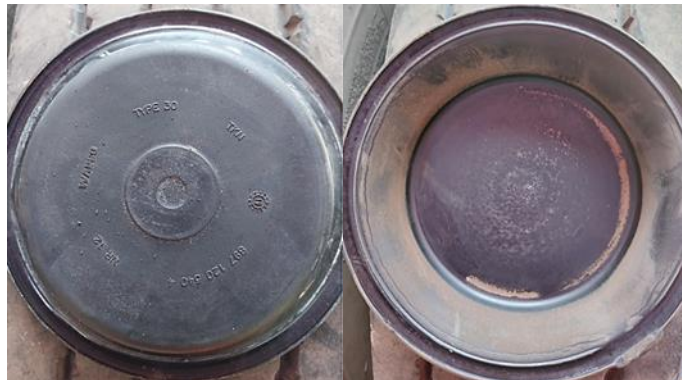
Gambar 17. Diafragma chamber rem kondisi tidak bocor

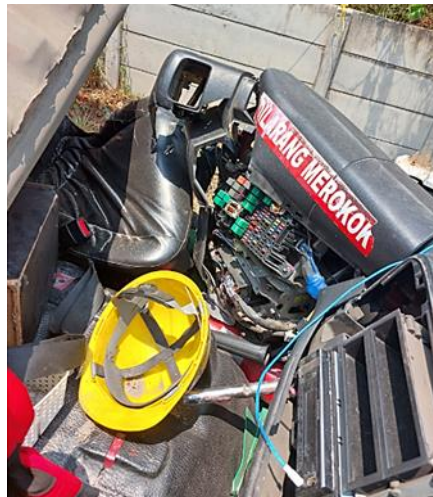
Gambar 18. Pengunci sabuk (buckle) kursi penumpang yang tidak terpasang dengan pengikat (fitting)

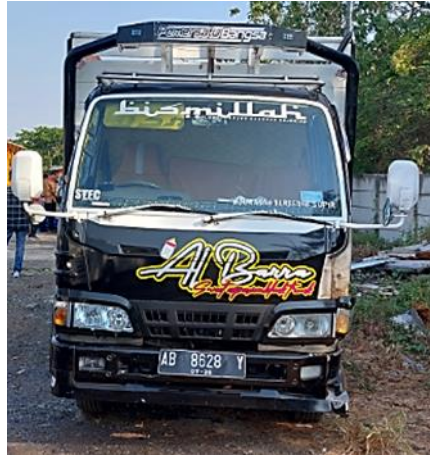
Gambar 19. Kabin depan truk bak terbuka tidak terdeformasi

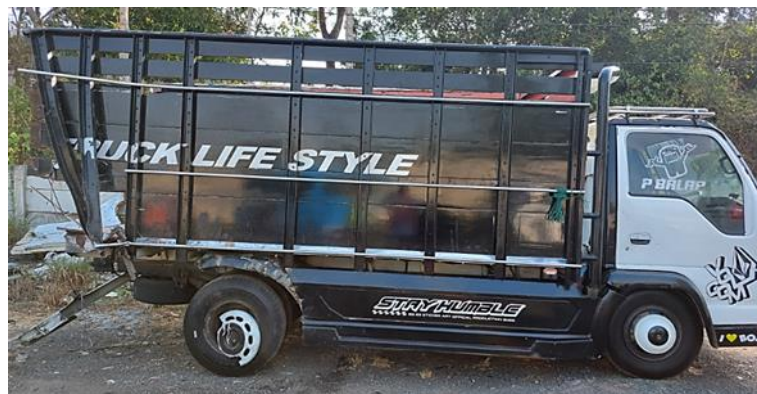
Gambar 20. Dinding kanan bak kayu hancur

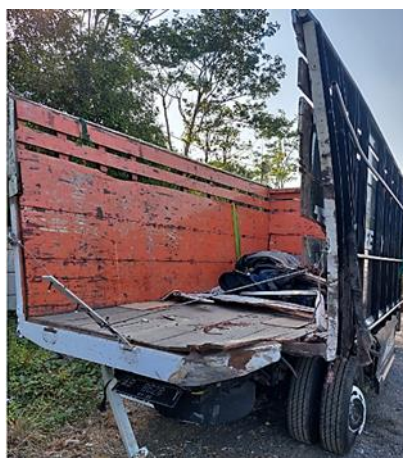
Gambar 21. Bagian belakang kanan rangka besi bak kayu terdeformasi

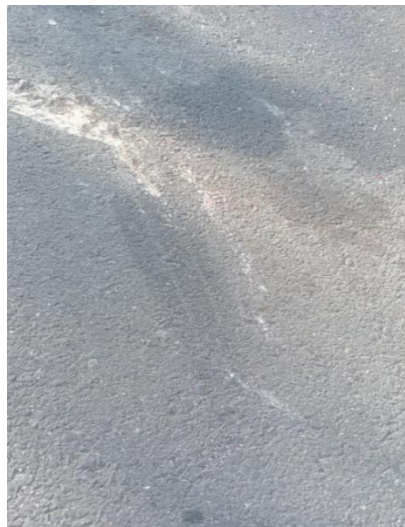
*Gambar 22. Jejak Ban dan Scratch mark di aspal jalan*

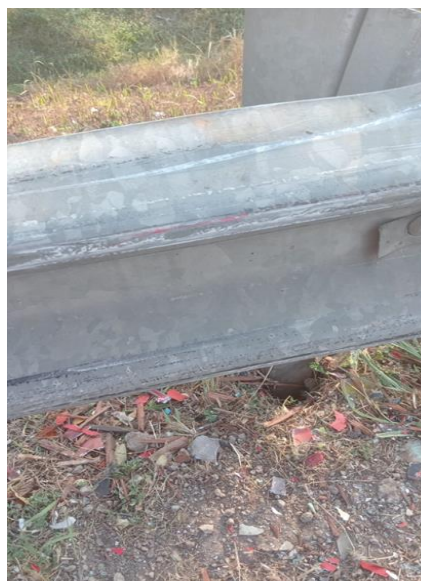
*Gambar 23. Scratch mark berwarna merah di guardrail*

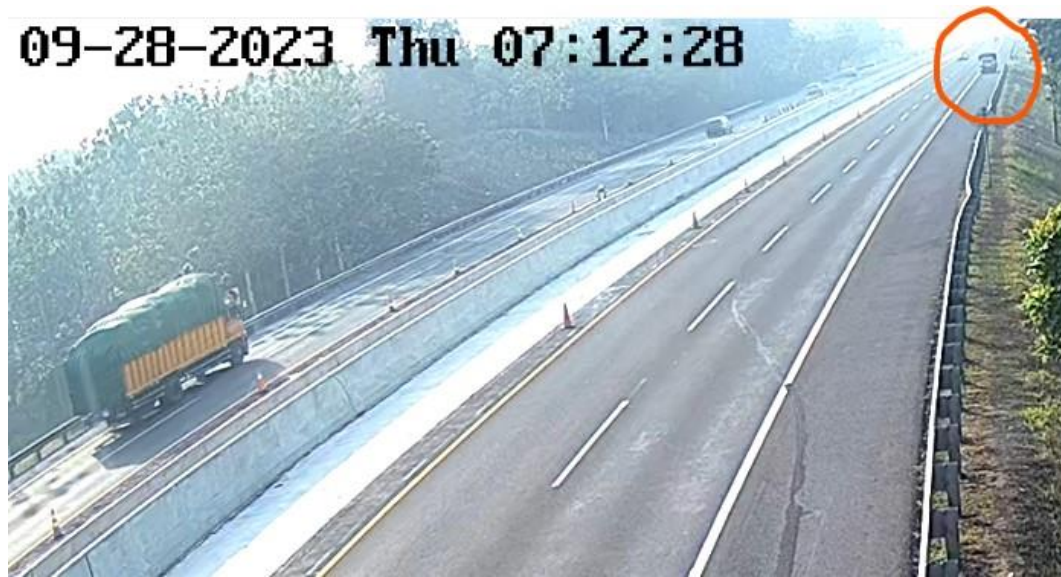
Gambar 29. Tangkapan layar CCTV km 80A pukul 07:12:28

Dari rekaman CCTV km 80A pukul 07:12:28 WIB dan 07:12:55 WIB menunjukkan penampakan truk engkel yang sedang berhenti/mogok di bahu jalan Jalur B. Tampak truk engkel yang mogok tersebut tidak didampingi oleh petugas patroli jalan tol yang mengamankan lokasi. Hal tersebut ditandai oleh tidak tampaknya petugas maupun mobil petugas patroli dan tidak tampak adanya *rubber cone* yang terpasang di belakang truk engkel.

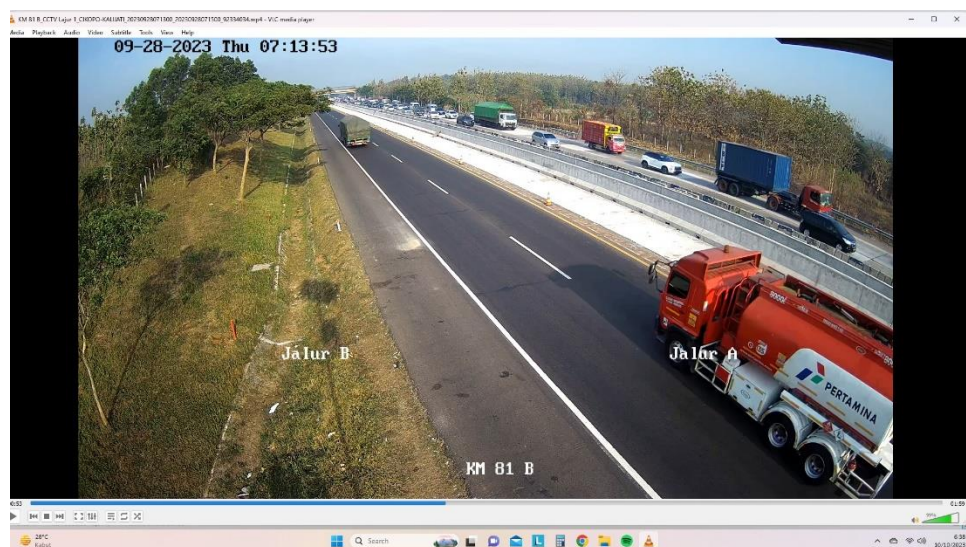
Gambar 32. Tangkapan layar CCTV km 81B pukul 07:13:53

Dari rekaman CCTV km 81B pukul 07:13:53 WIB menunjukkan penampakan truk tangki melaju di lajur 2 yang menurut perhitungan GPS melaju dengan kecepatan sekitar 63 km/jam

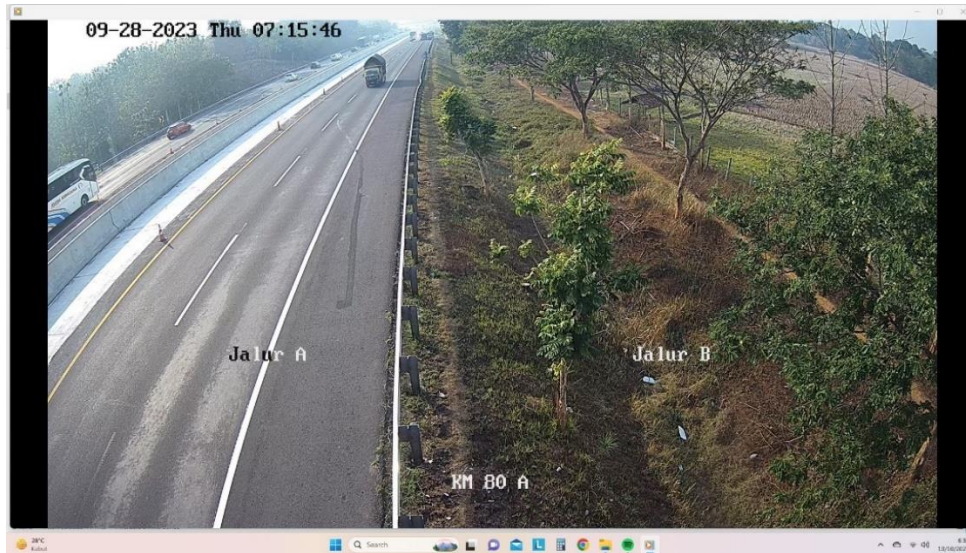
Gambar 34. Tangkapan layar CCTV km 80A pukul 07:15:46

Dari rekaman CCTV km 80A pukul 07:15:46 WIB tampak truk tangki berjalan di lajur 1 kemudian bergerak ke kiri dan menabrak bagian belakang bak truk engkel yang sedang berhenti di bahu jalan. Menurut informasi GPS, kecepatan truk tangki saat menabrak adalah sekitar 61 km/jam.

Dari kedua rekaman CCTV di km 81B dan 80A, tidak tampak satupun mobil berwarna kuning seperti yang dikatakan oleh AMT-2 menutupi laju truk tangki sehingga AMT-2 membanting kemudi ke kiri.
