**KOMITE NASIONAL KESELAMATAN TRANSPORTASI  
REPUBLIK INDONESIA**

## **KNKT.23.12.11.01**

**Laporan Investigasi Kecelakaan Lalu Lintas dan Angkutan Jalan**  
**KECELAKAAN TUNGGAL MOBIL BUS PO. HANDOYO AA 7626 AO**  
**DI KM 73 B RAMP OFF EXIT CIKOPO, TOL CIKOPO - PALIMANAN**  
**KABUPATEN PURWAKARTA, PROVINSI JAWA BARAT**

**15 DESEMBER 2023**

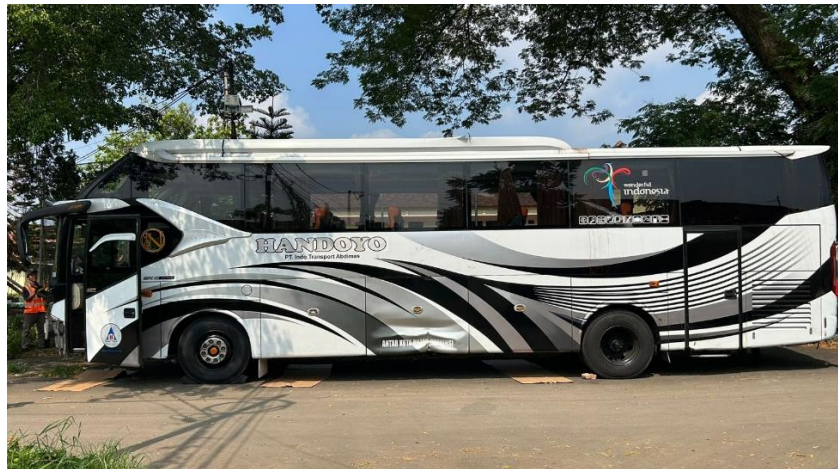
Gambar 2. Tampak samping kiri bodi mobil bus AA 7626 AO

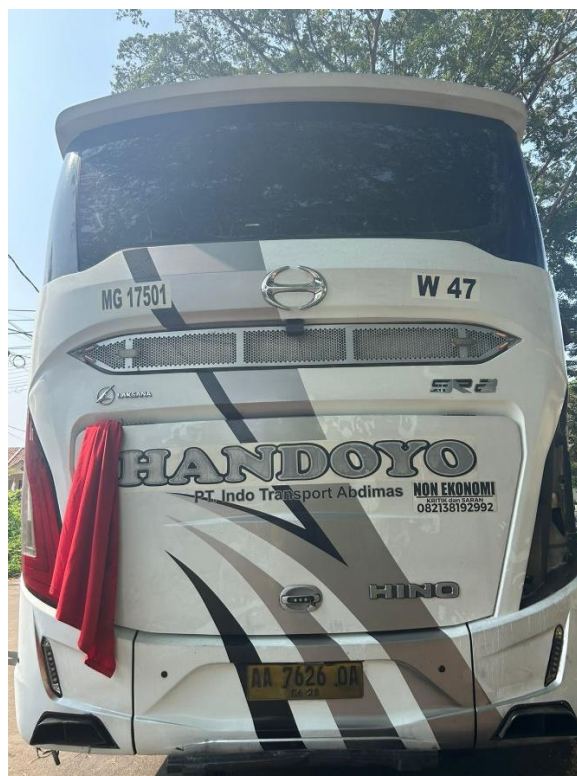
Gambar 3. Tampak belakang mobil bus AA 7626 AO

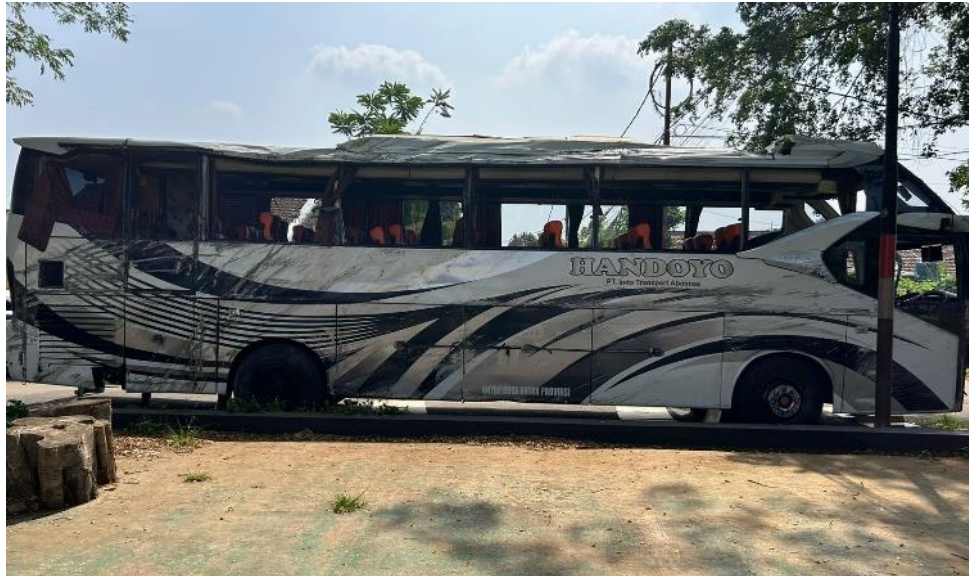
**Gambar 4. Tampak samping kanan mobil bus AA 7626 AO**

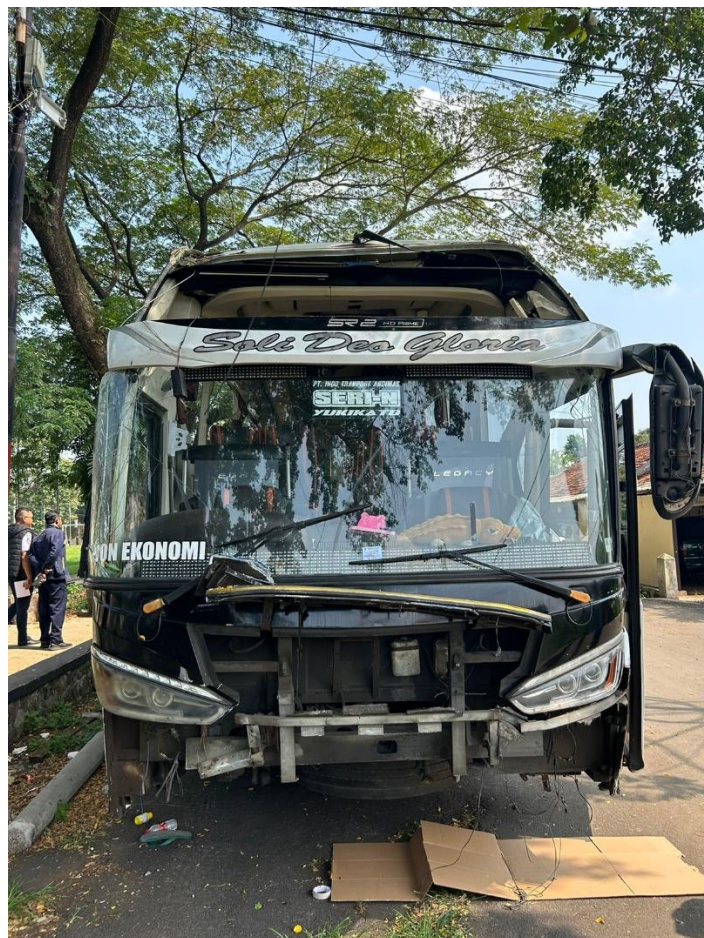
**Gambar 5. Tampak depan mobil bus AA 7626 AO**

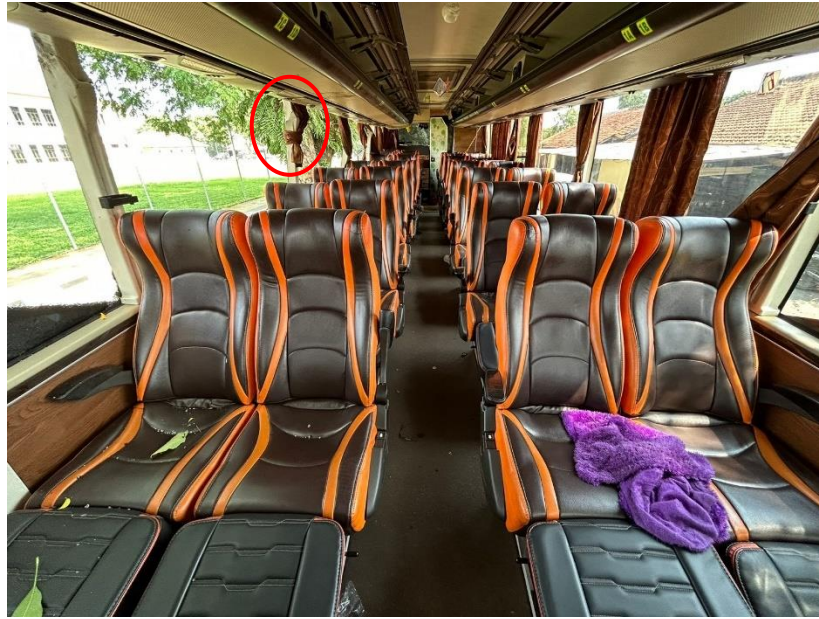
**Gambar 6. Bagian dalam mobil bus**

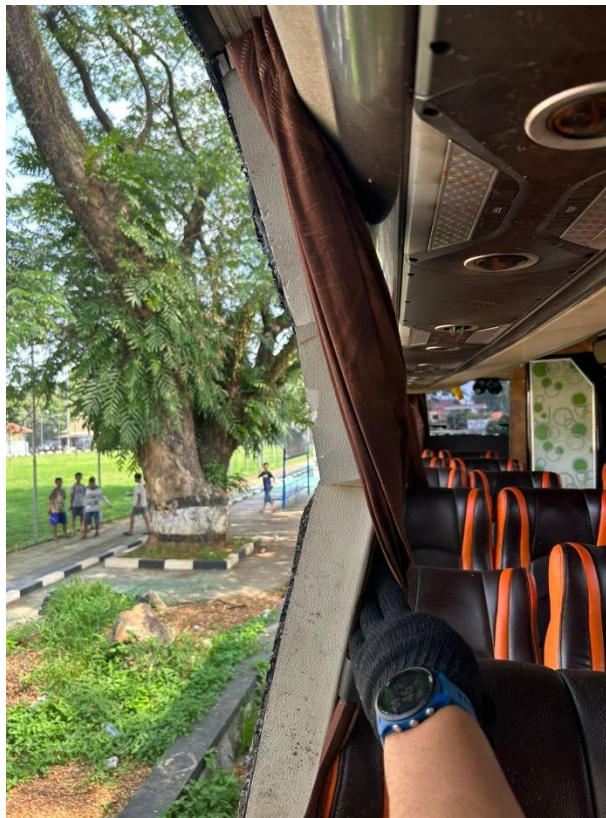
**Gambar 7. Deformasi superstruktur bus pada tiang jendela**

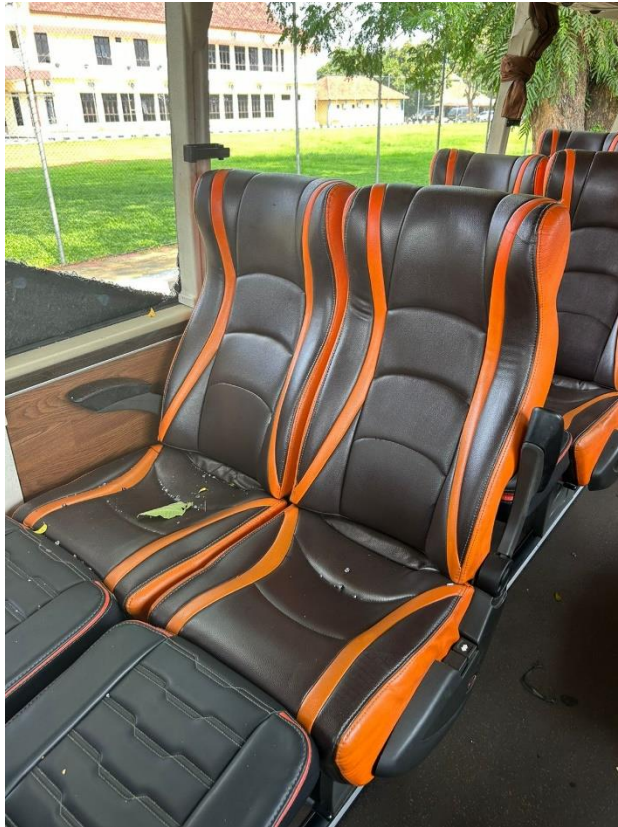
**Gambar 8. Kursi penumpang tidak terpasang sabuk keselamatan**

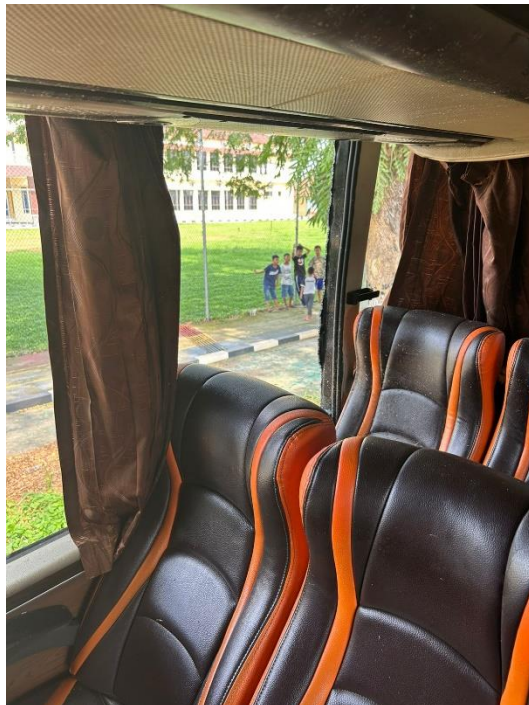
**Gambar 9. Akses pintu darurat di dinding kanan terhalang kursi penumpang**

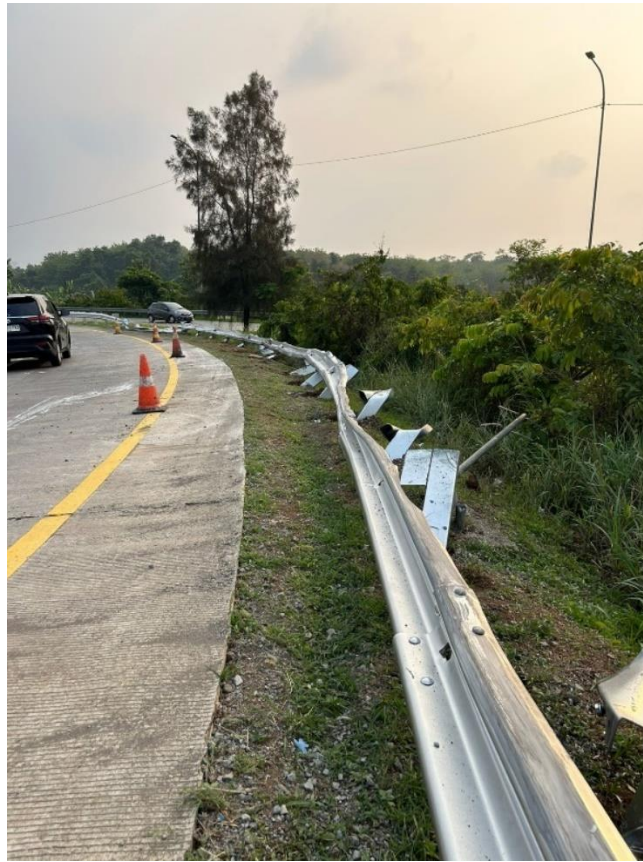
**Gambar 10. Pagar pengaman yang tertabrak mobil bus**

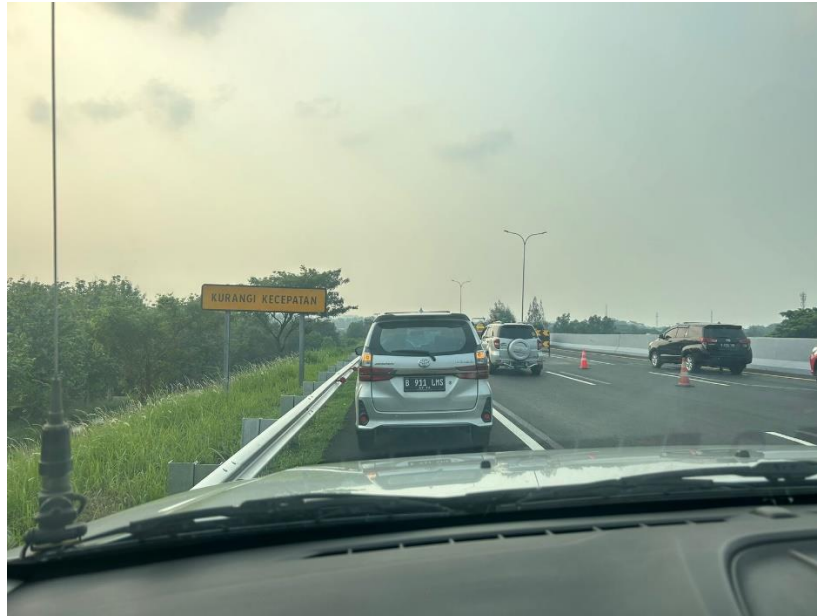
**Gambar 13. Terdapat rambu peringatan dengan kata-kata “KURANGI KECEPATAN” di  $\pm$  150 m dari ramp off**

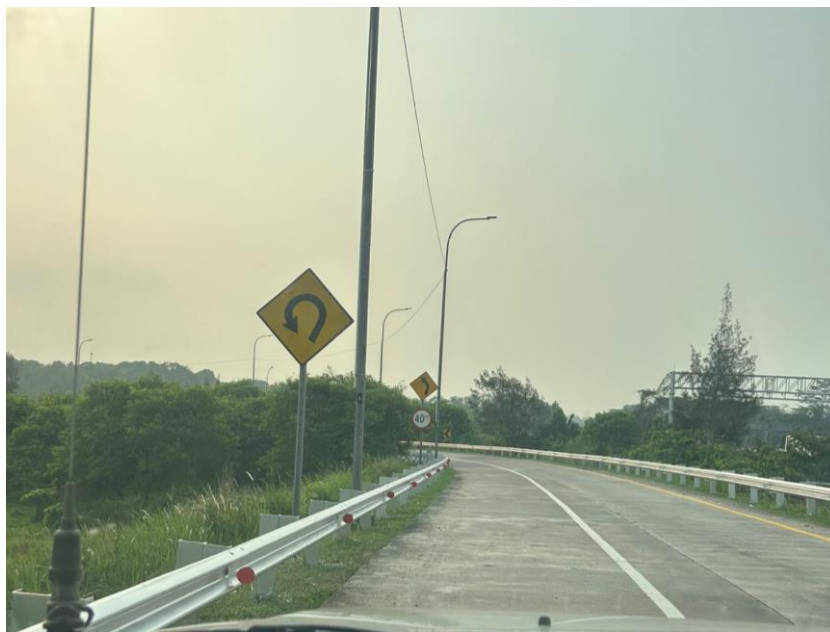
**Gambar 14. Terdapat rambu peringatan jalan melingkat di  $\pm$  50 m**

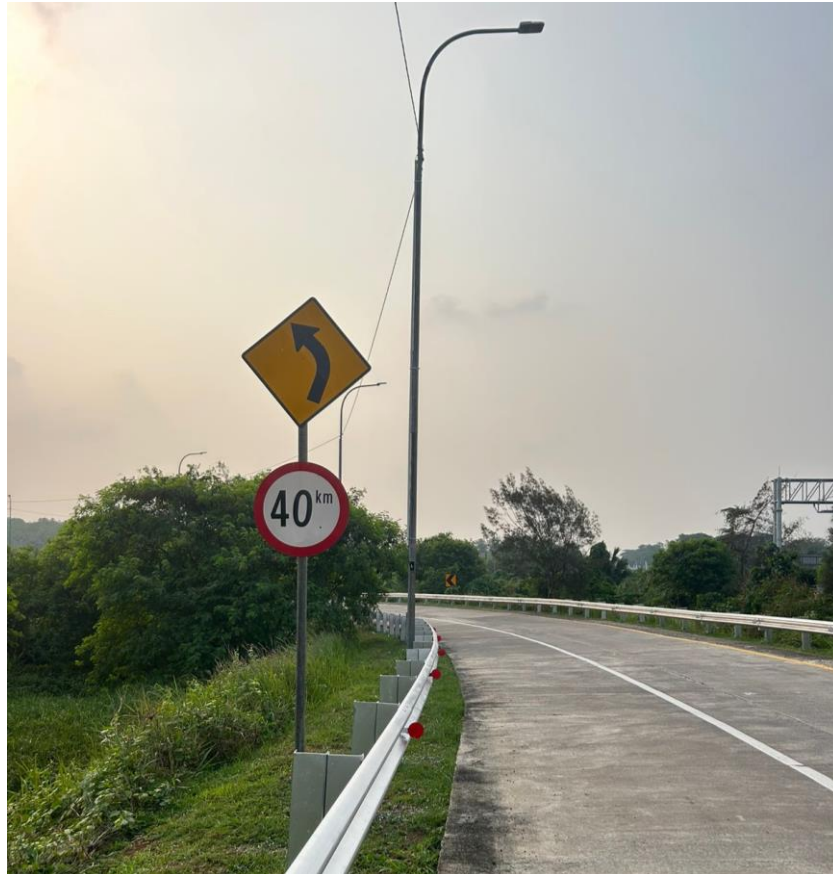
**Gambar 15. Terdapat rambu peringatan jalan sedikit belok dan rambu batas kecepatan 40 km/jam di tikungan**

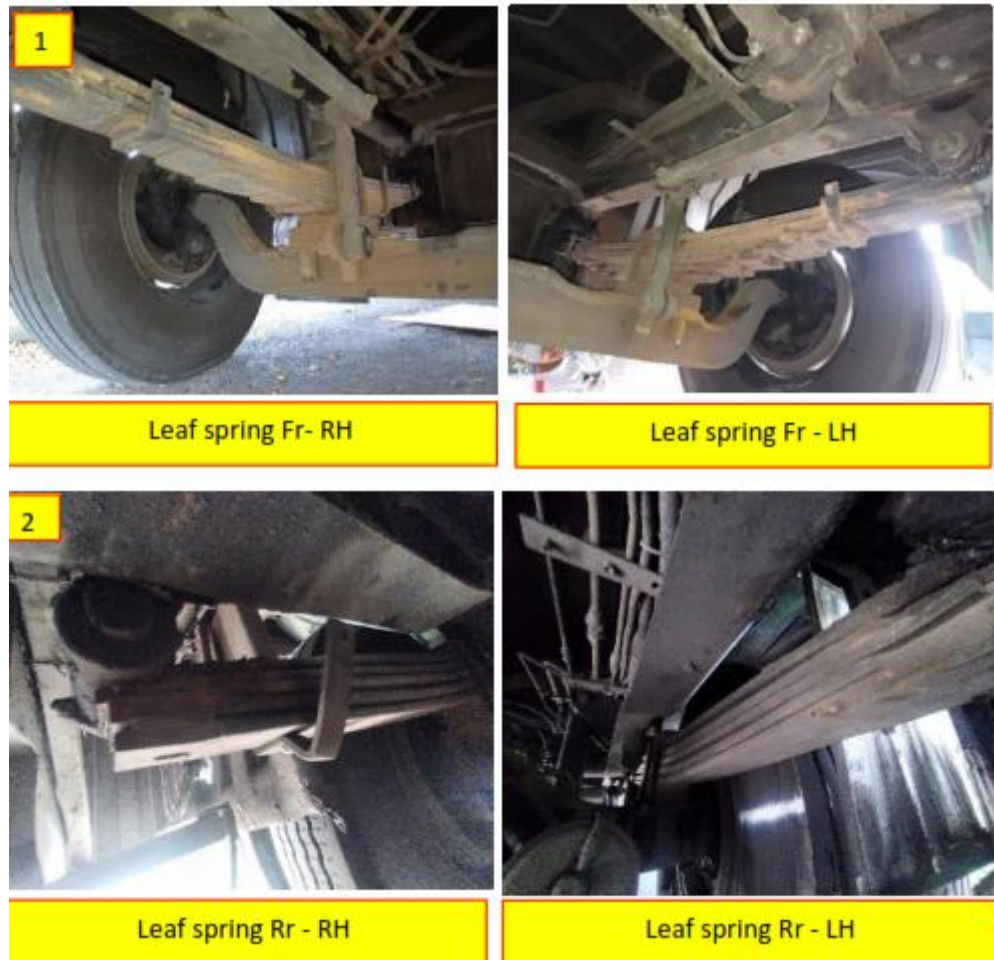
**Gambar 16. Pemeriksaan spring depan dan belakang, kondisi spring standar tidak ditemukan kerusakan**

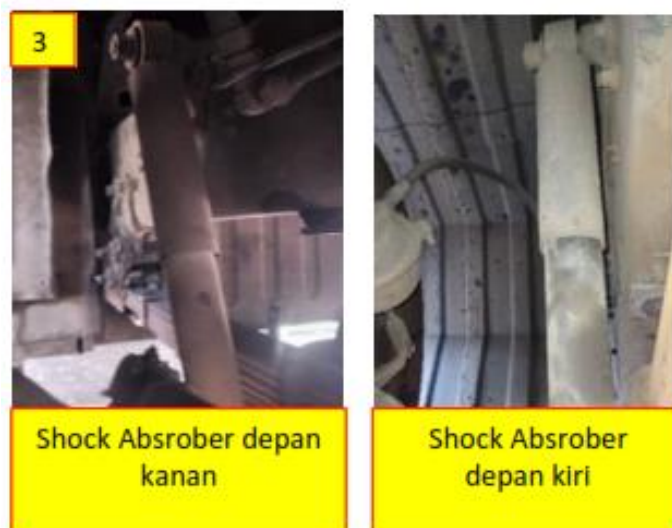
**Gambar 17. Pemeriksaan shock absorber depan, tidak terlihat kebocoran (adapun terlihat basah bukan dari minyak shock absorber), kondisi karet baik dan pin dan braket kondisi baik**

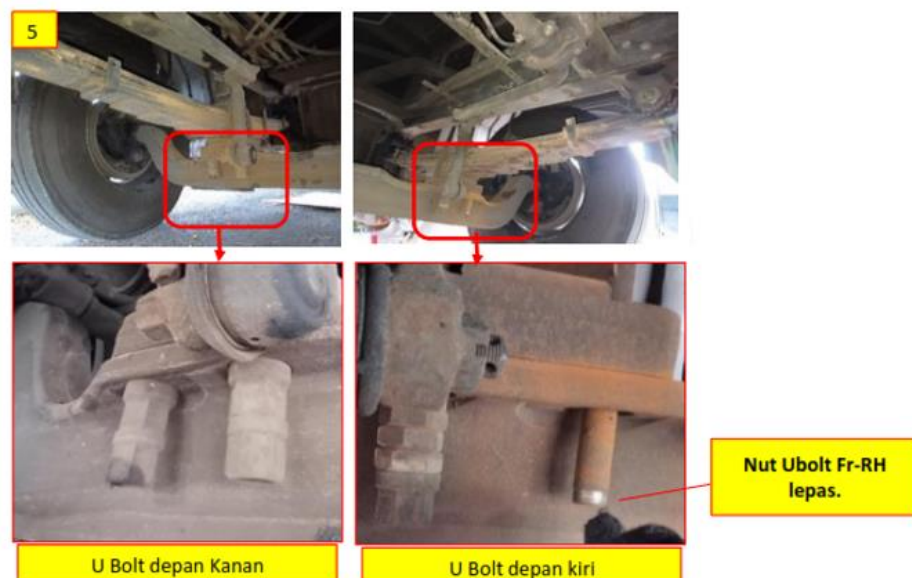
**Gambar 19. Pemeriksaan U bolt, kondisi U bolt dipasang ring tambahan ring melebihi standar sehingga Nut yang masuk hanya beberapa ulir**

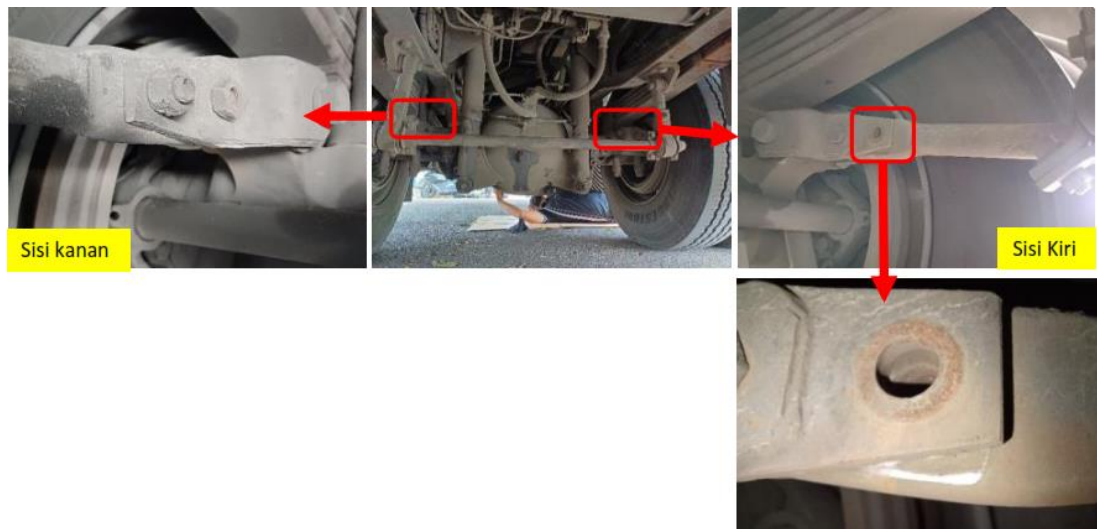
**Gambar 20. Pemeriksaan bolt pengikat stabilizer bar dan lever stabilizer tidak ada satu dan sisi satunya dalam kondisi kendur**

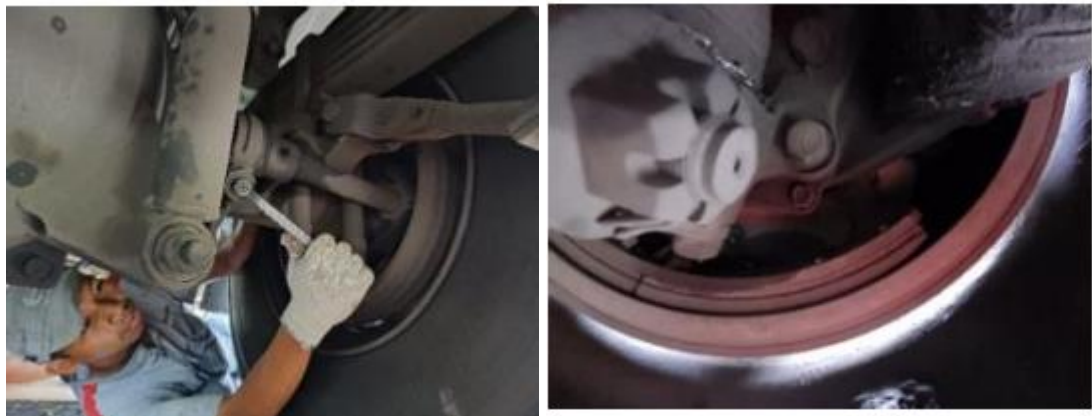
| Actual hasil pengecekan | | |
|---|---|---|
| Fr | 2 Notch | 5 Notch |
| Rr | 2 Notch | 3 Notch |
| Nilai std :<br>2 Notch / 0.20 - 1.0 mm | | |

**Gambar 21. Pemeriksaan sistem rem, hasil pengecekan aktual nilai klik (notch) berbeda, maka yang terjadi celah kampas rem tidak rata**

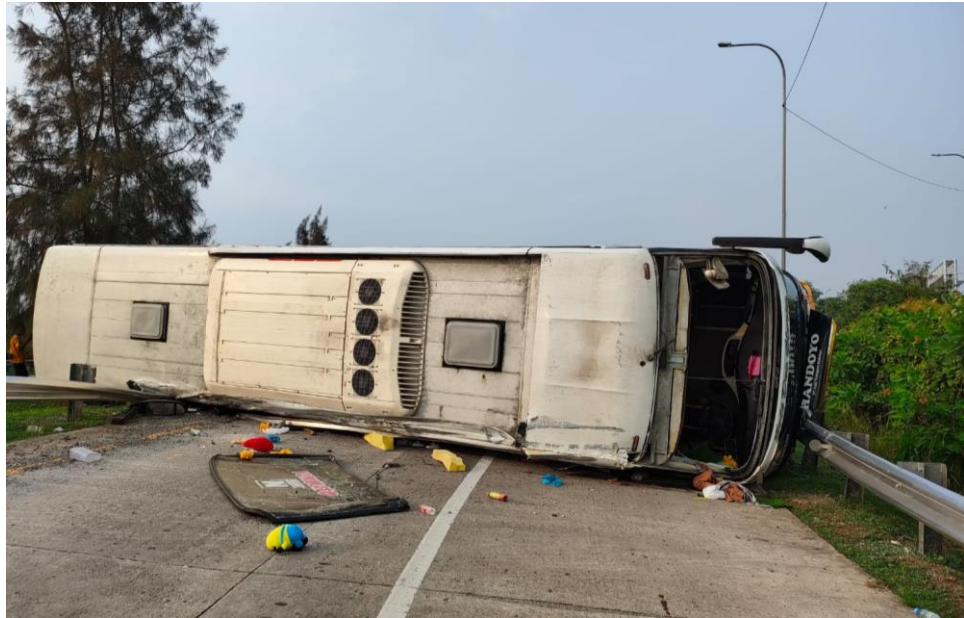
**Gambar 22. Foto kondisi badan bus masih terbalik ke kanan**

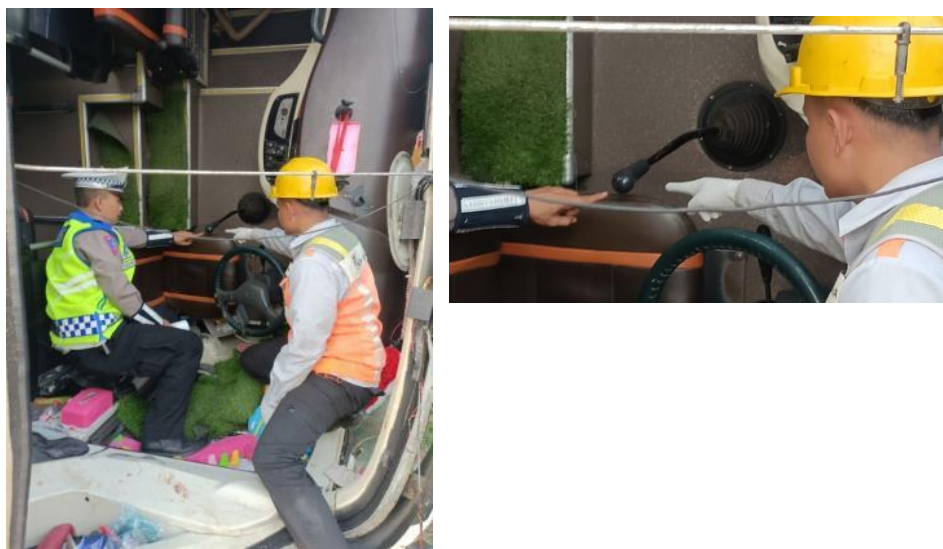
Pemeriksaan lebih lanjut terhadap tim pengelola jalan tol. Berdasarkan perhitungan rasio transmisi dan lain lain kecepatan kendaraan ketika di gigi 6 adalah  $\pm 70$  km/jam.

**Gambar 23. Area Kemudi, posisi tuas transmisi gigi 6**

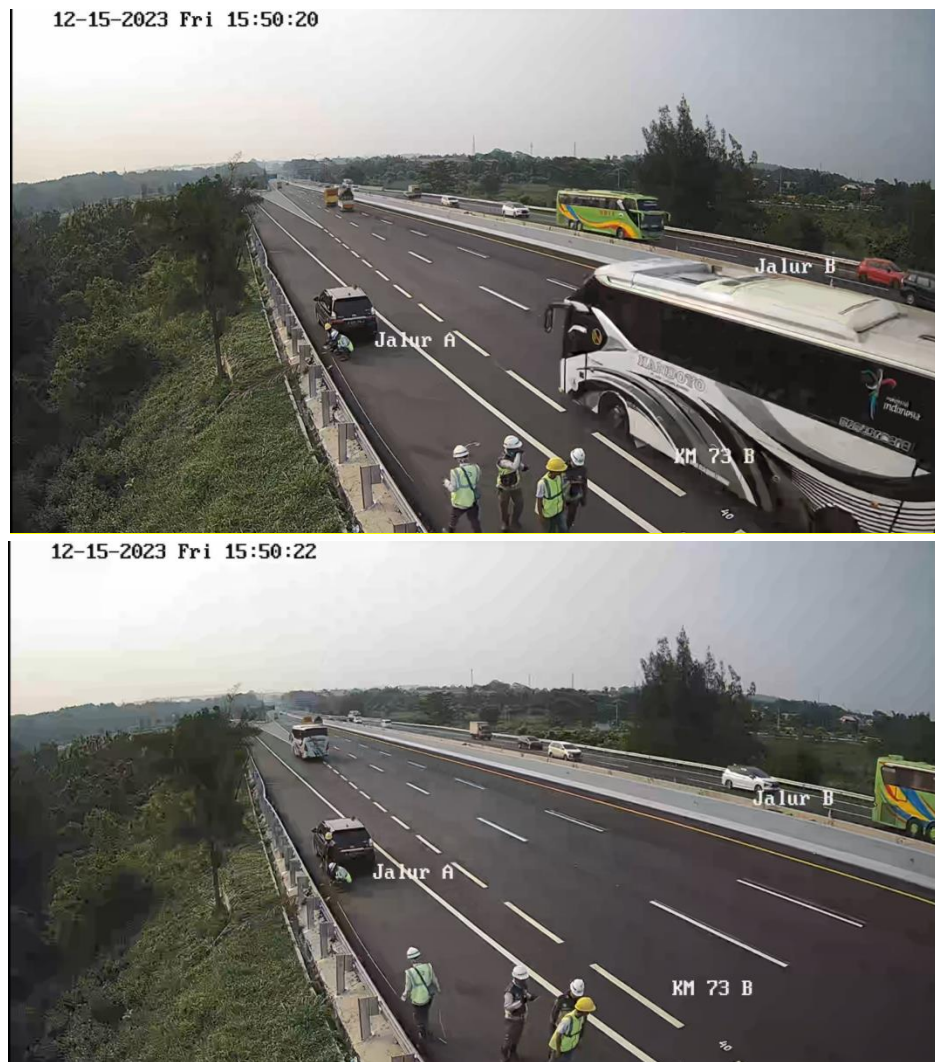
Pemeriksaan lebih lanjut dilakukan terhadap rekaman video cctv jalan tol, mobil bus bergerak akan keluar tol cikopo. CCTV Awal Menit : 00.40, Akhir Menit : 00.43 Jarak = 60 m, Kecepatan = 20 m/s dan dapat disimpulkan Kecepatan Bus ( $\pm 70$  km/jam).

**Gambar 24. Hasil pemeriksaan rekaman video CCTV jalan tol**
