**KOMITE NASIONAL KESELAMATAN TRANSPORTASI  
REPUBLIK INDONESIA**

# **LAPORAN AKHIR**

**LAPORAN INVESTIGASI KECELAKAAN LALU LINTAS DAN ANGKUTAN JALAN**

**KECELAKAAN BERUNTUN DAN TERGULING BUS PARIWISATA  
PO TRANS PUTERA FAJAR**

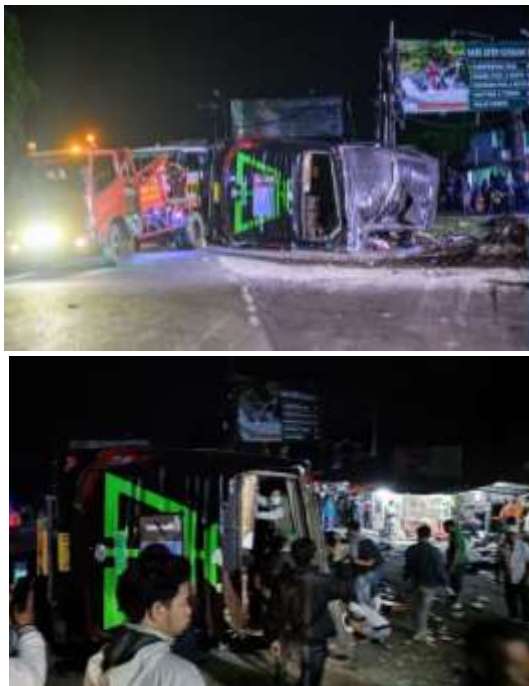
**Gambar 1. Kondisi terakhir mobil bus sebelum dievakuasi dan suasana lokasi kecelakaan sesaat setelah kejadian**

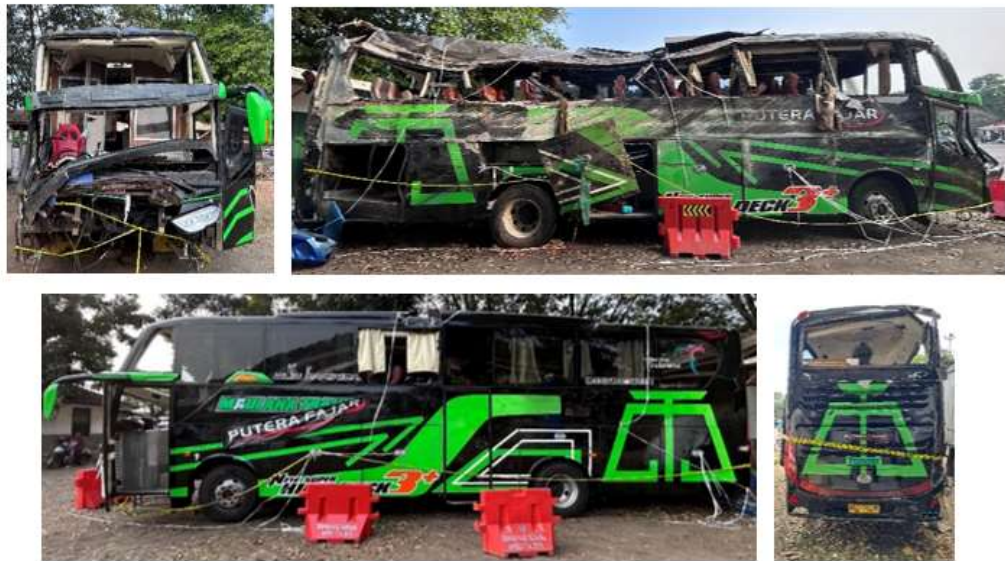
- Bodi bus bagian depan dan bagian kanan pariwisata rusak;
- Struktur Mobil bus bagian depan, bagian kanan dan bagian atap terdeformasi;
- Kaca belakang pecah dan salah satu kaca samping kiri pecah.

**Gambar 2. Kondisi Mobil Bus Dampak Kecelakaan**

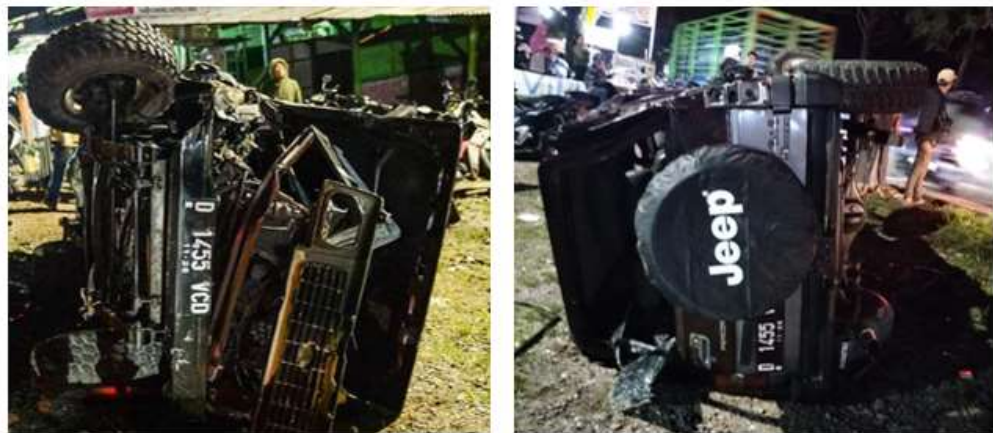
Berikut kondisi mobil penumpang Daihatsu Feroza setelah kecelakaan dengan kondisi bodi bagian samping kanan rusak.

**Gambar 3. Kondisi Mobil Penumpang Daihatsu Feroza Dampak Kecelakaan**

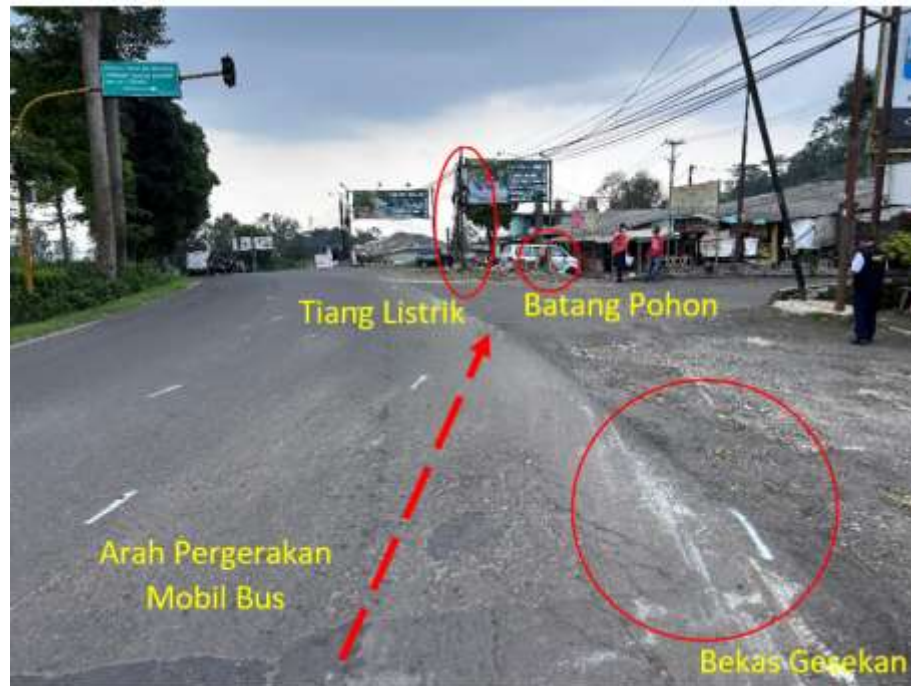
Tidak ditemukan jejak pengereman (*skid mark*) dipermukaan jalan, akan tetapi terdapat jejak gesekan bodi mobil bus di permukaan jalan serta bekas benturan bodi bus dengan batang pohon sebagaimana dapat dilihat pada

**Gambar 11.** Tidak ditemukan jejak pengereman dan terdapat bekas gesekan antara bodi Mobil bus dan jalan serta terdapat batang pohon di arah jejak gesekan

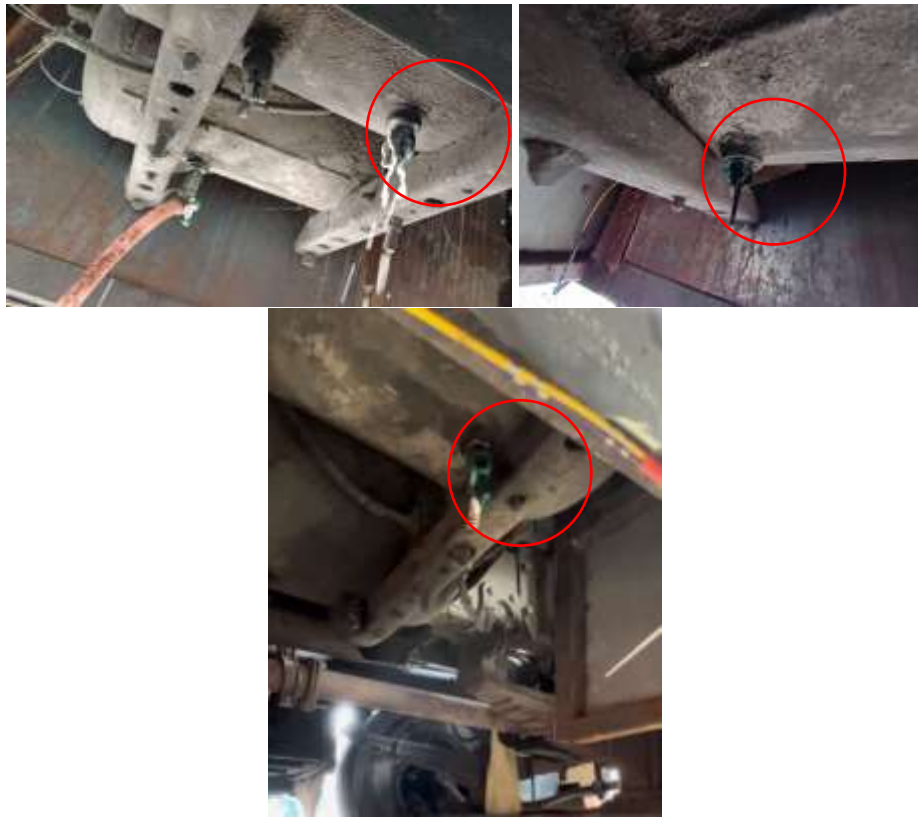
- b. Terdapat campuran air dan oli pada tangki angin (*reservoir*), salah satu *drain cock* tabung angin diganti menggunakan kran tipe *ball valve*.

**Gambar 13. Kondisi tangki angin (*Reservoir*)**

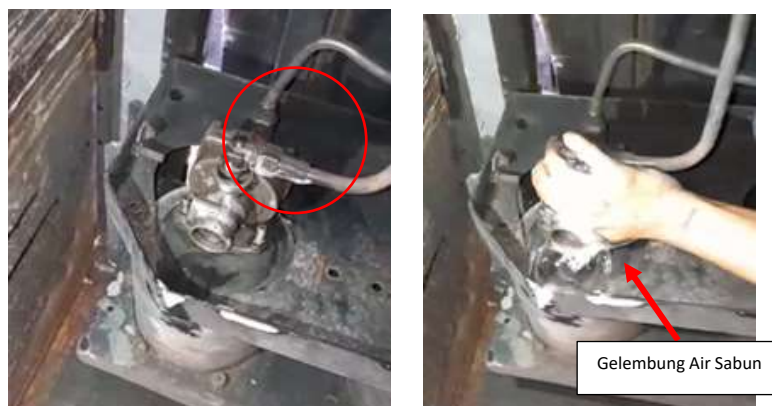
- c. Terdapat Kebocoran pada saluran *exhaust relay valve* (untuk sumbu 2) dengan pengujian menggunakan air sabun, dan terdapat rembesan oli pada saluran buang *relay valve*.

**Gambar 14. Kondisi *exhaust relay valve***

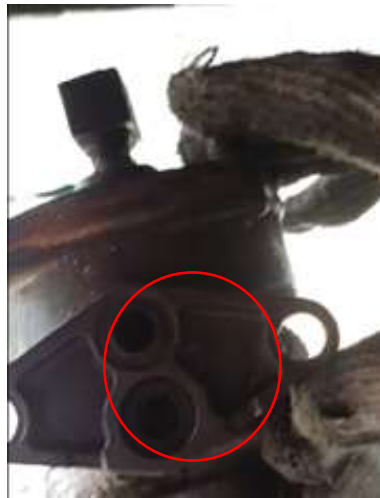
- d. Tidak ditemukan *o-ring* pada saluran antara *relay valve* dan *air brake chamber*

**Gambar 15.** Kondisi saluran antara *relay valve* dan *air brake chamber*

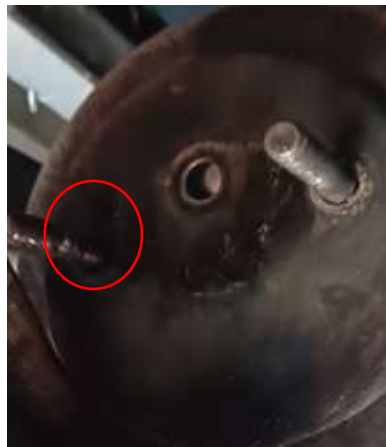
- e. Terdapat drat baut yang sudah aus yang mengikat *relay valve* dan *air brake chamber*.

**Gambar 16.** Kondisi *relay valve* dan *air brake chamber*

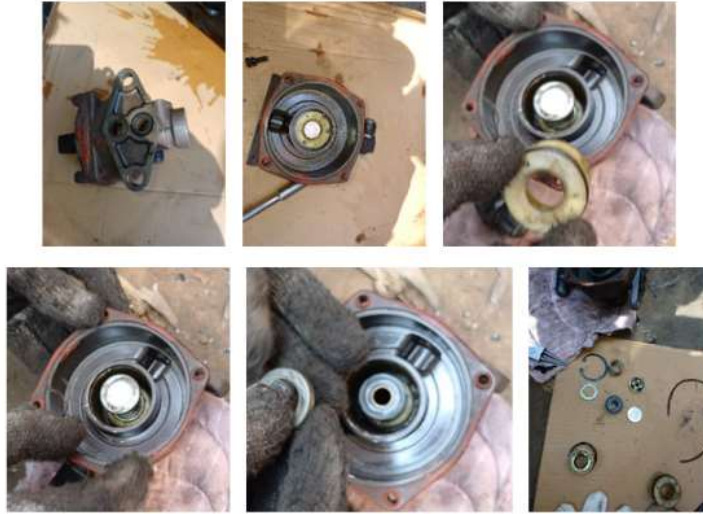
- f. Kondisi *relay valve* ketika dibongkar dan ditemukan koin pada saluran buang *relay valve*.

**Gambar 17. Kondisi *relay valve***

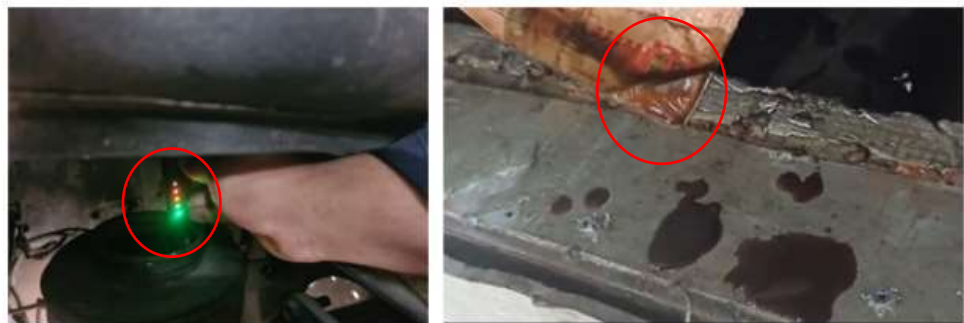
- g. Kandungan air pada *brake fluida* diatas 4% (indikator alat menyala berwarna merah) dan *brake fluida* sudah berwarna keruh.

**Gambar 18. Kondisi *brake fluida***

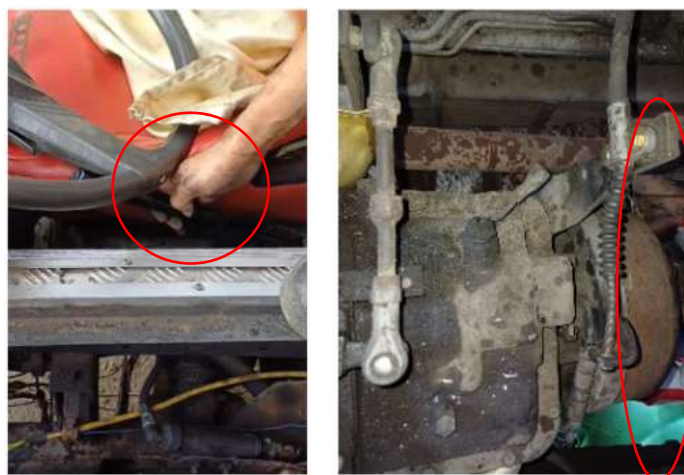
- h. Kondisi rem parkir terhubung dan saat difungsikan lebih dari 30 klik.

**Gambar 19. Kondisi rem parkir**

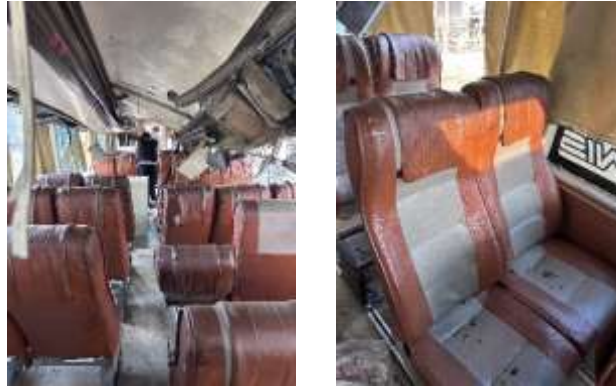
- i. Tempat duduk penumpang tidak dilengkapi sabuk keselamatan dan kondisi struktur bus yang telah terdeformasi kearah dalam dengan hasil pengukuran terdeformasi kedalam sekitar 240 mm pada bidang horizontal dan 700 mm pada bidang vertikal.

**Gambar 20. Kondisi tempat duduk penumpang**

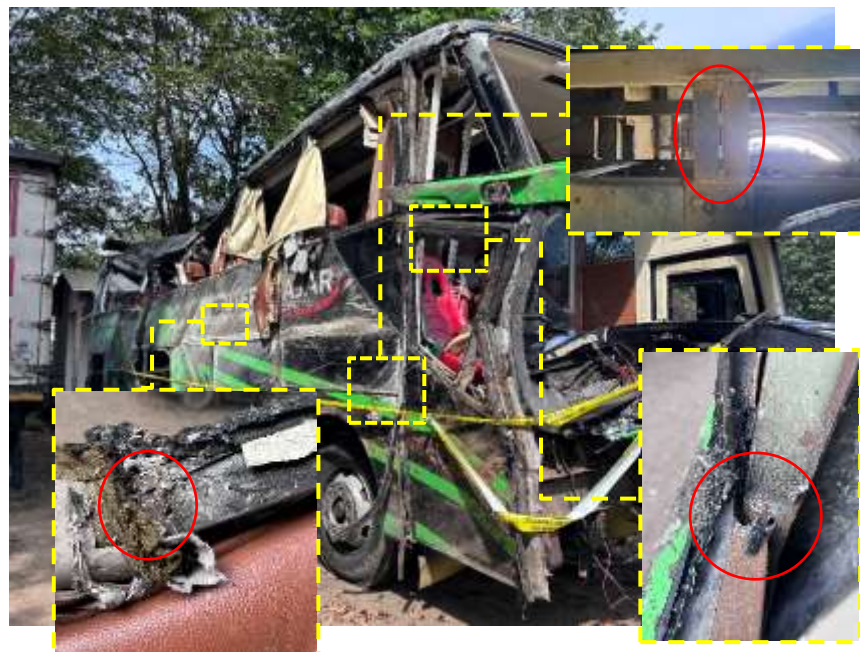
- j. Kondisi superstruktur telah terkorosi

**Gambar 21. Kondisi superstruktur karoseri bus**

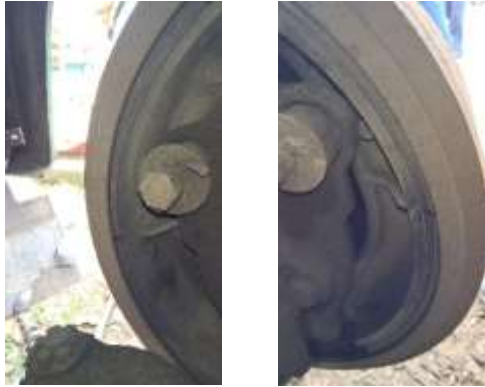
- k. Baut penyetelan kampas rem sudah memiliki ukuran bervariasi.

**Gambar 22. Kondisi celah kampas rem dengan rem tromol**

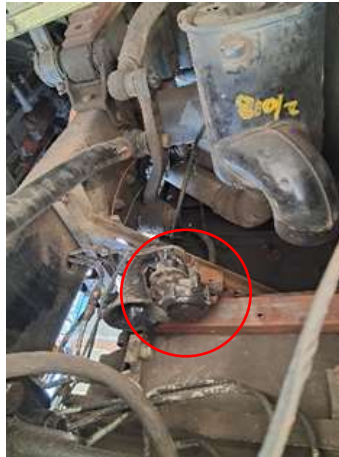
- l. Ditemukan penggunaan klakson angin yang terhubung ke multiple joint.

**Gambar 23. Kondisi klakson angin**

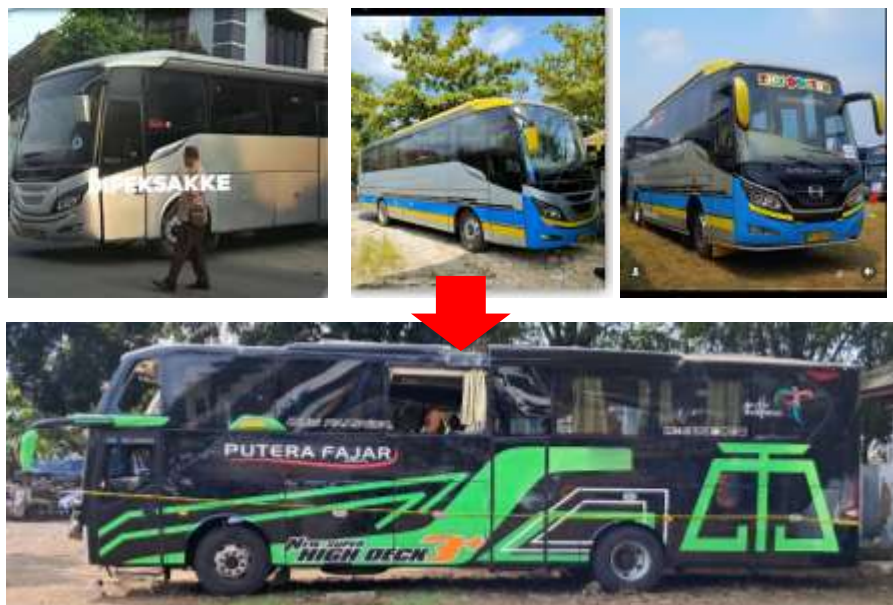
- m. Karoseri mobil bus telah berubah dari bentuk aslinya (modifikasi).

**Gambar 24. Perubahan karoseri mobil bus**

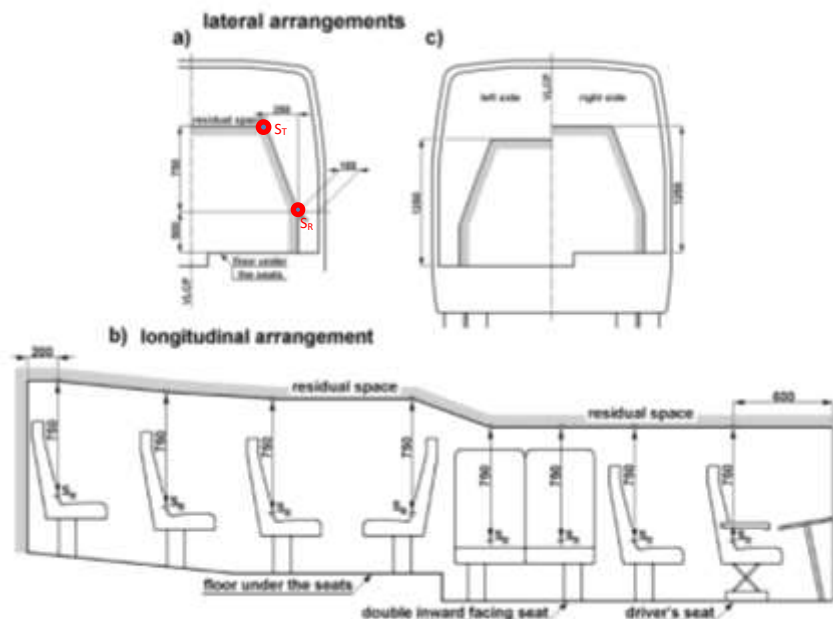
Hasil pemeriksaan terhadap kondisi bus setelah terjadi kecelakaan, terdapat deformasi superstruktur yang melewati *residual space (intrusion)* pada garis horizontal titik  $S_R$  sekitar 90 mm (240mm-150mm) dan deformasi struktur yang melewati *residual space (intrusion)* pada garis horizontal titik  $S_T$  sekitar 150 mm (1250mm-1100mm) secara langsung mengurangi survival space dan berisiko meningkatkan fatalitas.
