# DRAF LAPORAN AKHIR

## KNKT.21.02.05.03

Laporan Investigasi Kecelakaan Pelayaran

Terbaliknya *BILI*  
(IMO 8994556)

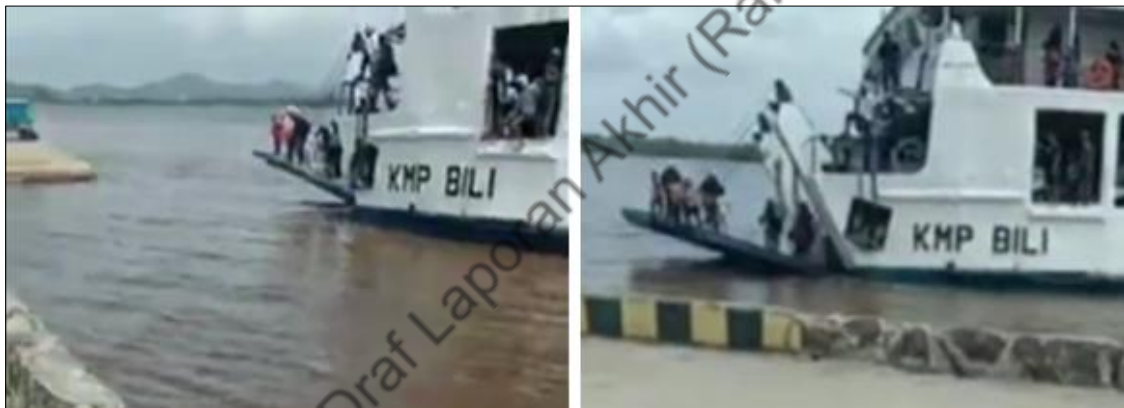
Tidak lama kemudian air terlihat masuk dari pintu rampa haluan di sisi kanan yang tidak tertutup rapat. Beberapa penumpang masih tetap bertahan di motor mereka di sekitar geladak kendaraan haluan kanan. Juru Mudi yang melihat air masuk dari pintu rampa haluan melaporkan ke Mualim I di anjungan. Mendapat laporan tersebut Mualim I menurunkan putaran mesin menjadi 600 rpm

**Gambar I-2: Haluan *Bili* mendekat di Dermaga Tebas Seberang (sumber: video amatir)**

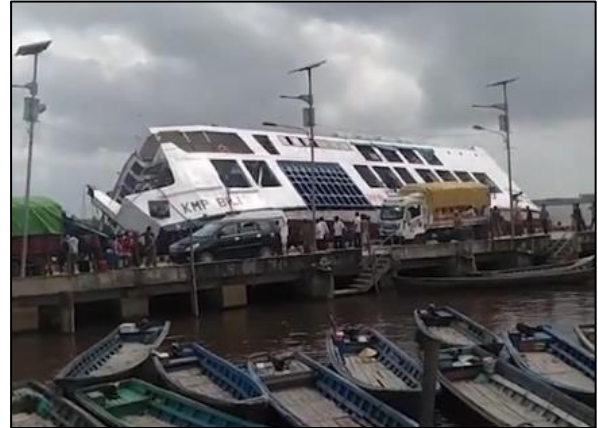
**Gambar I-4: Kondisi Bili sesaat sebelum terbalik**

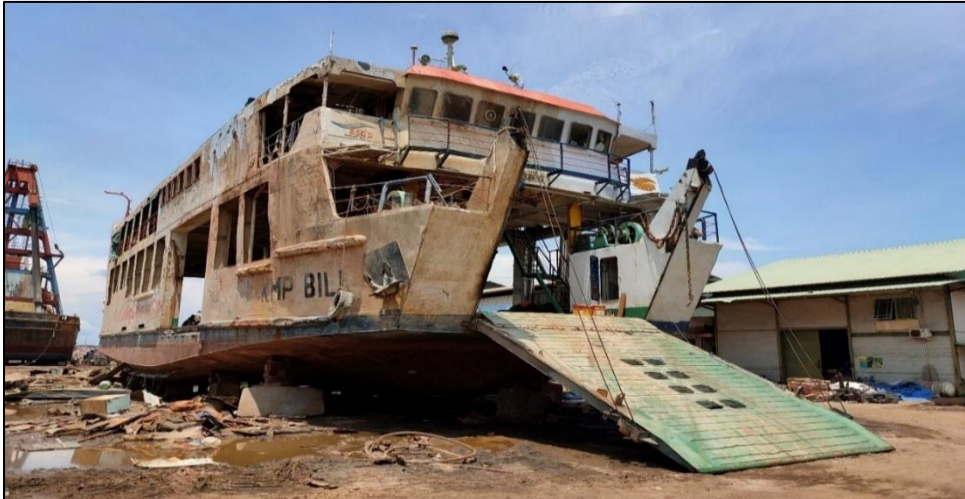
Pada foto, memperlihatkan kondisi *Bili* setelah dilakukan pengangkatan dan penempatan di atas dok. Tim Investigasi KNKT melakukan pemeriksaan menyeluruh terhadap kondisi kapal pascakejadian di galangan PT Dok Oriental Kapuas, Pontianak, pada tanggal 1 April 2021.

**Gambar I-9: Kondisi Bili di atas dok pasca terbalik.**

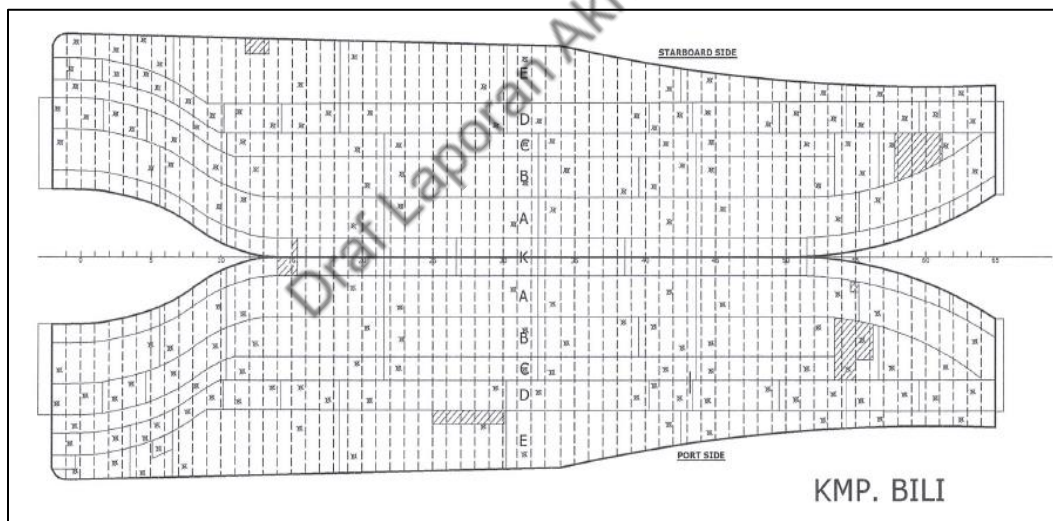
Pada bulan September hingga Oktober 2020, KMP Bili menjalani dok tahunan di Galangan PT Delta Oriental Kapuas, Pontianak. Selama proses tersebut, dilakukan pemeriksaan terhadap bagian-bagian kapal yang berada di bawah permukaan air serta penggantian beberapa pelat lunas sebagai bagian dari pekerjaan perawatan. Kapal mulai masuk dok pada 17 September 2020 dan turun dok (*undocking*) pada 2 Oktober 2020.

**Gambar I-16: Lokasi penggantian pelat saat docking**

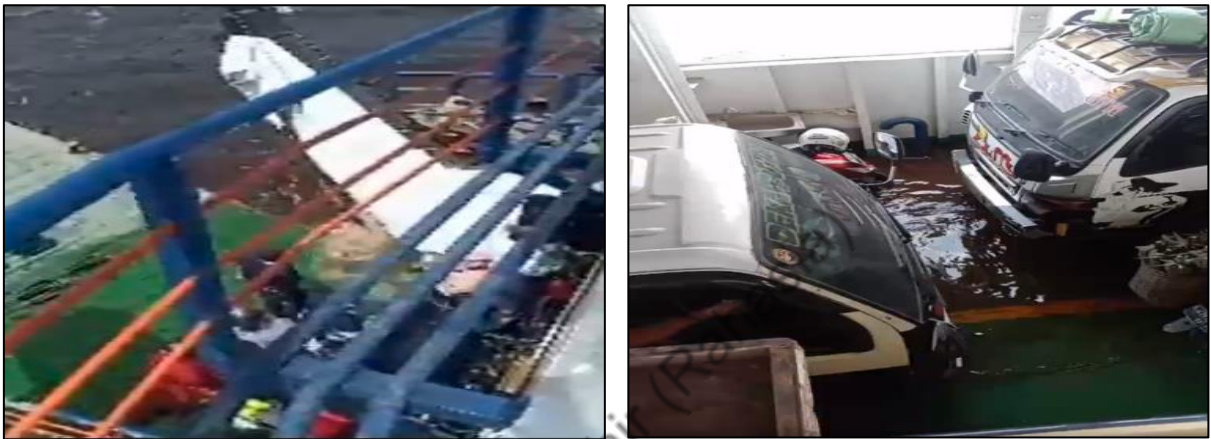
Saat *Bili* bertolak dari Dermaga Tebas Kuala menuju Dermaga Tebas Seberang, pintu rampa haluan dibiarkan terbuka separuh. Kapal miring ke kanan sekitar 1,5 derajat, sehingga air dapat mudah masuk ke dalam kapal melalui pintu rampa yang tidak tertutup rapat. Saat air masuk dari pintu rampa haluan di sisi kanan, Juru Mudi melaporkan ke Mualim I yang berada di anjungan.

**Gambar II-1: Suasana geladak kendaraan Bili (sumber: video amatir penumpang)**

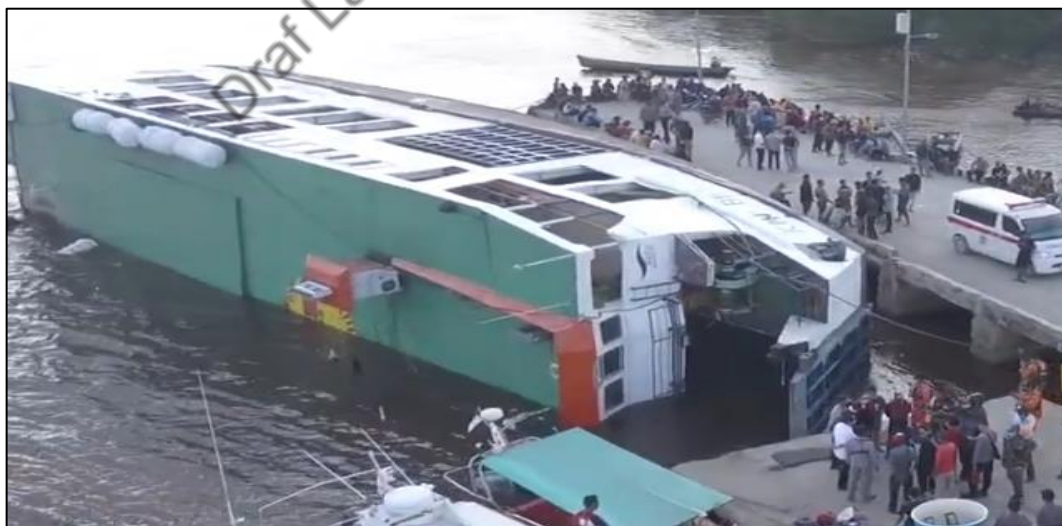
Saat *Bili* mendekati Dermaga Tebas Seberang dan tali haluan kapal diikat ke dermaga, penumpang yang berada di pintu rampa melompat ke dermaga. Pada saat itu kemiringan kapal perlahan-lahan terus bertambah hingga 6 derajat.

**Gambar II-2: Posisi Bili saat terbalik (sumber: Video Drone Syarif Kurniasandi)**

Masuknya sejumlah air ke geladak kendaraan dalam jumlah yang signifikan melalui pintu rampa haluan yang terbuka, namun air yang masuk tidak langsung terbuang melalui lubang-lubang pembebasan air (*freeing port*) dan *scupper* sehingga terakumulasi di geladak

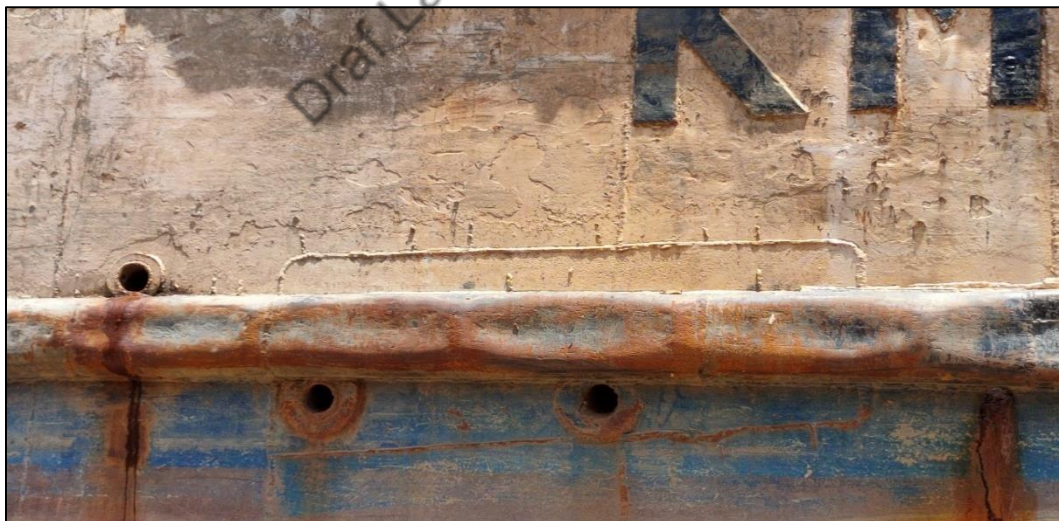
Pada tahun 2016, *Bili* melakukan perombakan dengan menambahkan pintu rampa (*ramp door*) kiri dan kanan pada lambung kapal, namun sistem pembuangan air pada daerah pintu rampa tidak terpasang sesuai Gambar Rencana Umum kapal yang telah di buat. Pada gambar tersebut juga telah disetujui adanya *freeing port* di area bagian depan, namun saat kapal melakukan pendedokan tahun 2020 *freeing port* tersebut ditutup.

**Gambar II-3: Lubang pembebasan (*freeng port*) yang ditutup saat docking**

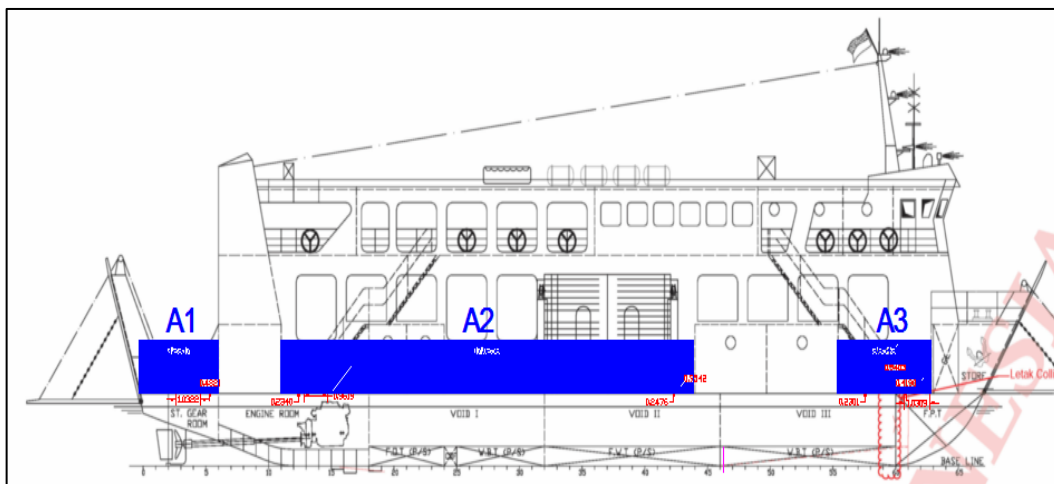
Sesuai dengan peraturan PM 39 tahun 2016 tentang garis muat dan pemuatan juga telah mengatur ukuran dari *freing port* kapal. Hasil perhitungan untuk *freing port Bili* dapat dilihat pada tabel berikut, sedangkan perhitungan *freeing port Bili* dapat dilihat pada lampiran.

Gambar II-4: Posisi freeing port Bili

| Area | Minimum | | | Actual | Kondisi |
|---|---|---|---|---|---|
| A1 = | 1.220 | m <sup>2</sup> | ≤ | 0.495 m <sup>2</sup> | Fail |
| A2 = | 1.944 | m <sup>2</sup> | ≤ | 0.960 m <sup>2</sup> | Fail |
| A3 = | 1.252 | m <sup>2</sup> | ≤ | 0.735 m <sup>2</sup> | Fail |

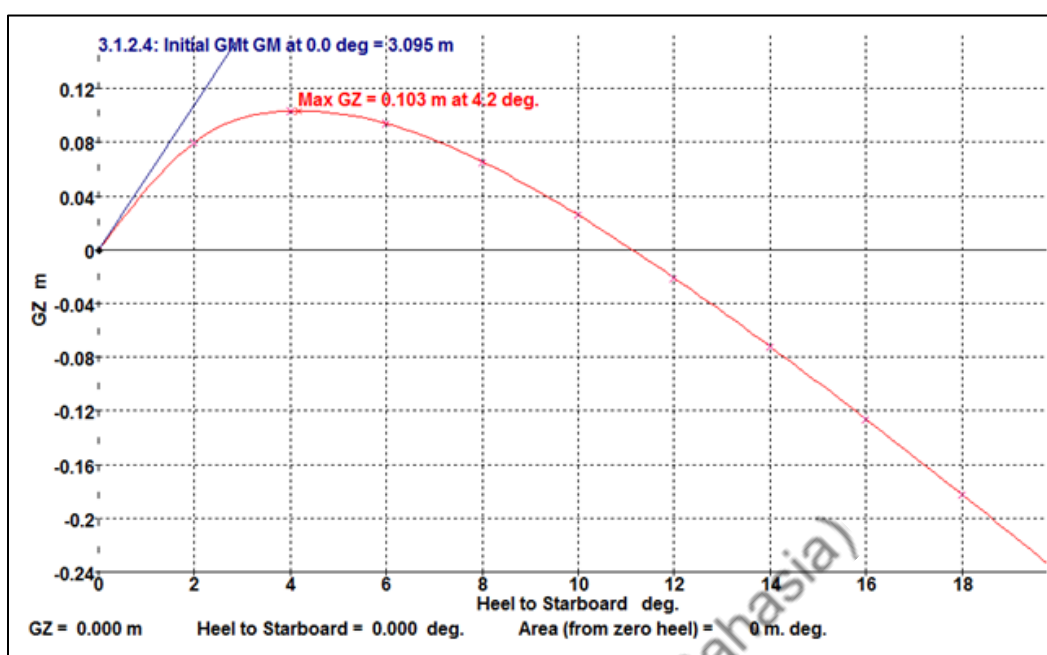
Gambar II-7: Grafik stabilitas – Perhitungan stabilitas simulasi I

Luas kurva GZ pada sudut 30°- 40° lebih kecil dari batas yang ditetapkan, yaitu gagal (*fail*) sebesar 19,17%, yang berarti kemampuan kapal untuk kembali tegak pada sudut oleng besar berkurang. Sudut maksimum GZ juga hanya 13,6°, sedangkan standar minimalnya 25°, sehingga puncak stabilitas kapal muncul pada sudut oleng yang terlalu kecil.

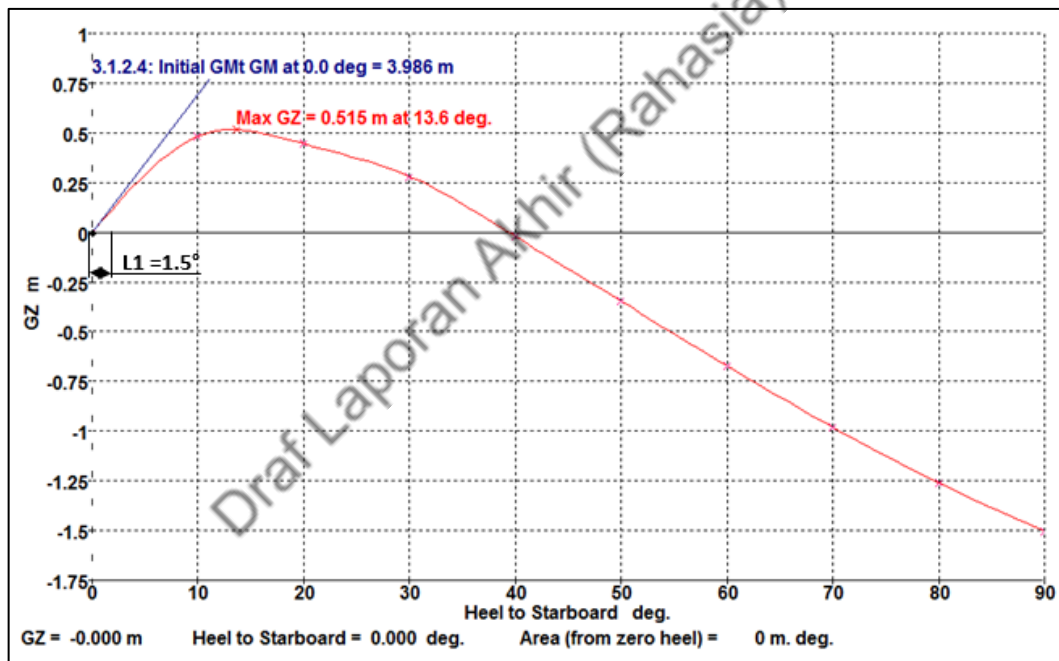
Gambar II-9: Grafik stabilitas – Perhitungan stabilitas simulasi II

Dari grafik diatas kondisi stabilitas saat kapal miring 1.5° dengan ( L1 ) adalah lengan GZ 0.065 m masih baik karena nilai lengan GZ maksimal adalah 0.515 m pada sudut 13.6°. Pada kondisi oleng sebesar 1,5°, kapal memiliki nilai lengan penegak (GZ) sebesar 0,065 meter, yang menunjukkan bahwa stabilitas awal kapal berada dalam kondisi baik. Nilai ini menandakan kemampuan kapal untuk kembali ke posisi tegak masih memadai pada sudut oleng kecil.

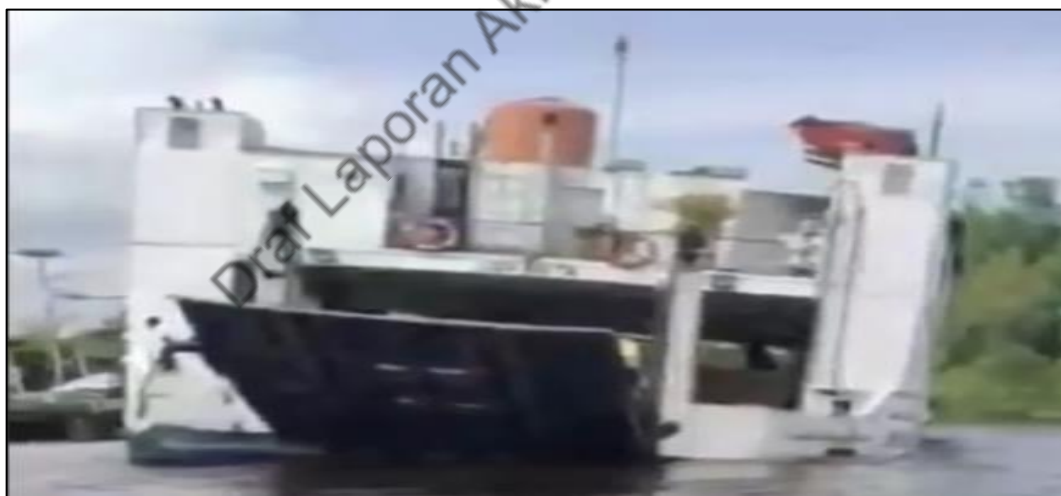
Simulasi III adalah kondisi stabilitas kapal miring 6° berdasarkan kronologi kejadian. Penampang melintang kapal pada posisi sudut 6° menghasilkan jarak masuk air 0.5514 m dari geladak utama lihat gambar berikut.

Gambar II-10: Posisi Bili saat miring akibat kemasukan air

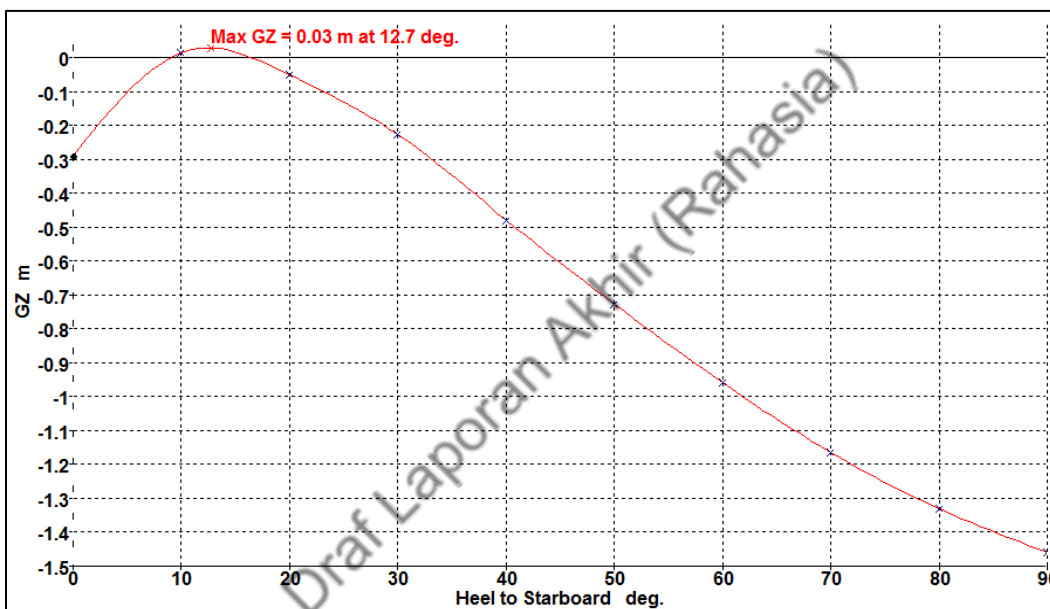
Gambar II-12: Grafik stabilitas – Perhitungan stabilitas simulasi III

Hasil simulasi menunjukkan bahwa hampir semua kriteria stabilitas tidak terpenuhi, hanya tinggi metasetrik awal (GMt) yang masih memenuhi standar dengan nilai 3,651 m. Nilai GMt yang besar ini menandakan kapal sangat stabil pada oleng kecil.
