# **LAPORAN AKHIR**

## **KNKT.21.02.05.03**

**Terbaliknya *BILI***

**Dermaga Tebas Seberang - Sambas, Kalimantan Barat**

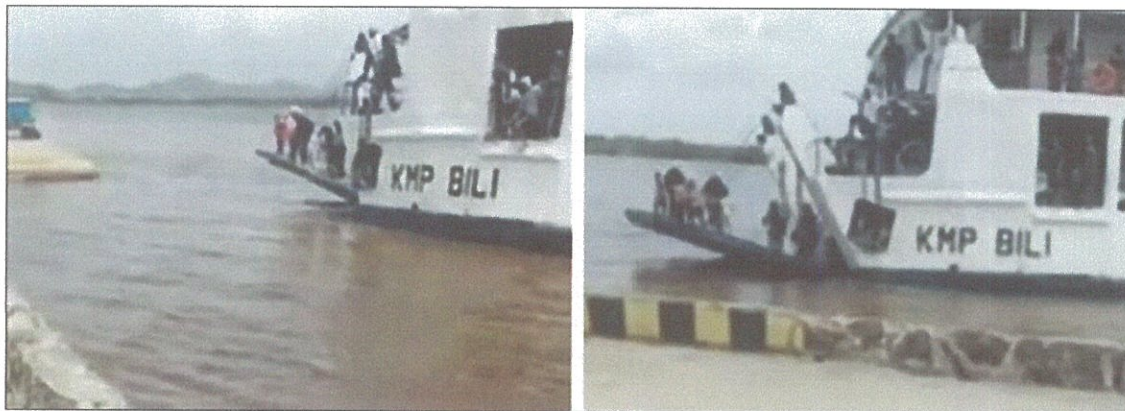
**Gambar I-2: Haluan Bili mendekat di Dermaga Tebas Seberang (sumber: video amatir)**

Tidak lama kemudian air terlihat masuk dari pintu rampa haluan di sisi kanan yang tidak tertutup rapat. Beberapa penumpang masih tetap bertahan di motor mereka di sekitar geladak kendaraan haluan kanan. Juru Mudi yang melihat air masuk dari pintu rampa haluan melaporkan ke Mualim I di anjungan. Mendapat laporan tersebut Mualim I menurunkan putaran mesin menjadi 600 rpm

Sekitar pukul 13.55 WIB, *Bili* mulai mendekati Dermaga Tebas Seberang. Pintu rampa haluan diturunkan sedikit oleh awak kapal. Saat haluan kapal mendekati dermaga, tali haluan kapal diikat ke dermaga. Penumpang yang berada di pintu rampa melompat ke dermaga. Sebanyak enam unit sepeda motor yang berada di bagian haluan berhasil diturunkan. Sebagian penumpang turun melalui pintu rampa haluan dan bukaan kiri kapal saat lambung kiri merapat ke dermaga.

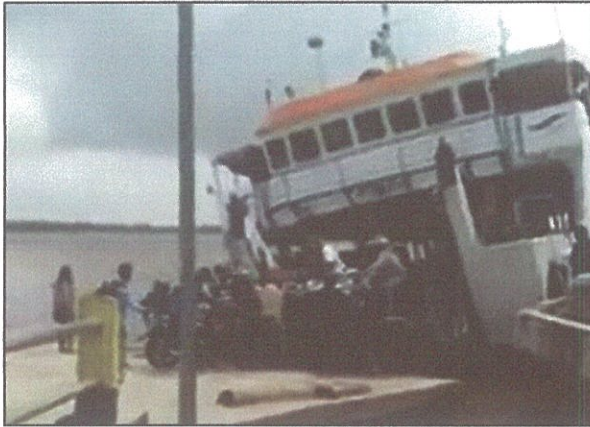
**Gambar 1-3: Orang-orang berusaha menurunkan motor yang ada di haluan**

penumpang masih berada di dalam kapal termasuk Mualim I yang pada saat itu ikut terbalik dan berusaha keluar dari anjungan.

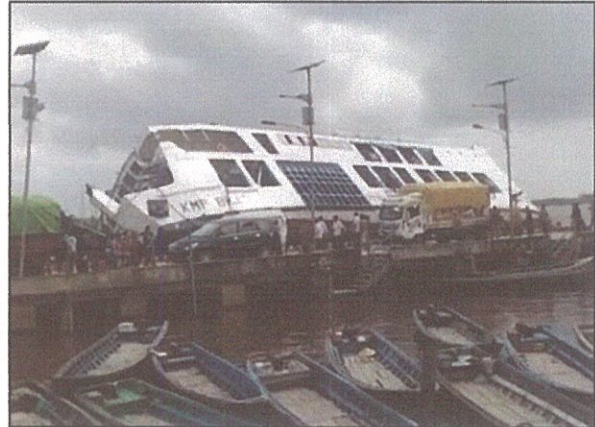
**Gambar 1-4: Kondisi Bili sesaat sebelum terbalik**

Pada saat terbalik, beberapa orang di dermaga berusaha mengevakuasi orang-orang yang masih ada di dalam kapal. Perahu-perahu tradisional terus mendekat di buritan kapal untuk menolong penumpang. Kondisi *Bili* saat itu terbalik 90 derajat, separuh badan kapal berada di dalam air di kedalaman 5 meter. Perahu-perahu tradisional membantu menyelamatkan penumpang yang turun dari buritan dan haluan kapal.

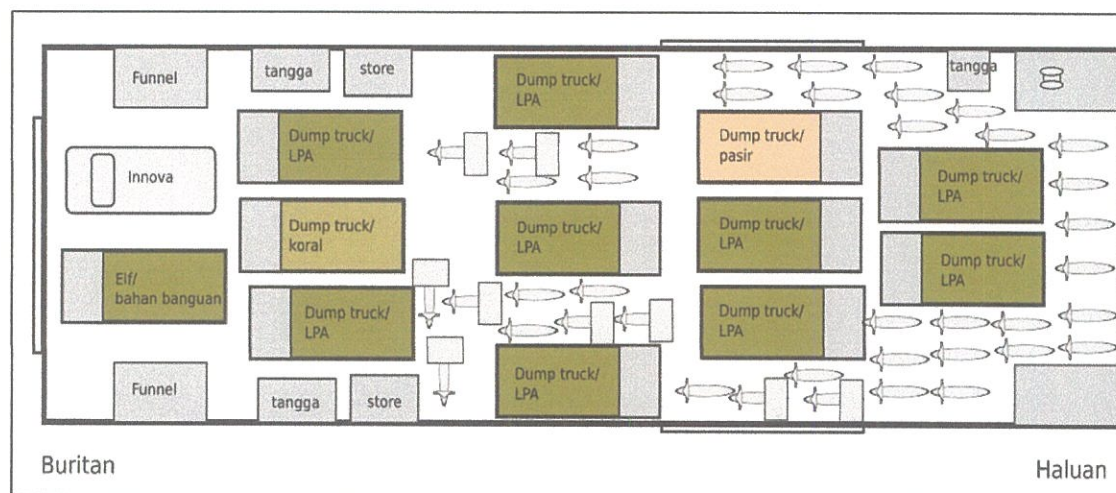
**Gambar I-7: Sketsa susunan muatan kendaraan di geladak kendaraan**

Berdasarkan keterangan awak kapal dan rekaman video amatir yang diperoleh Tim Investigasi, tata letak kendaraan di *Bili* pada saat kejadian sebagai berikut:

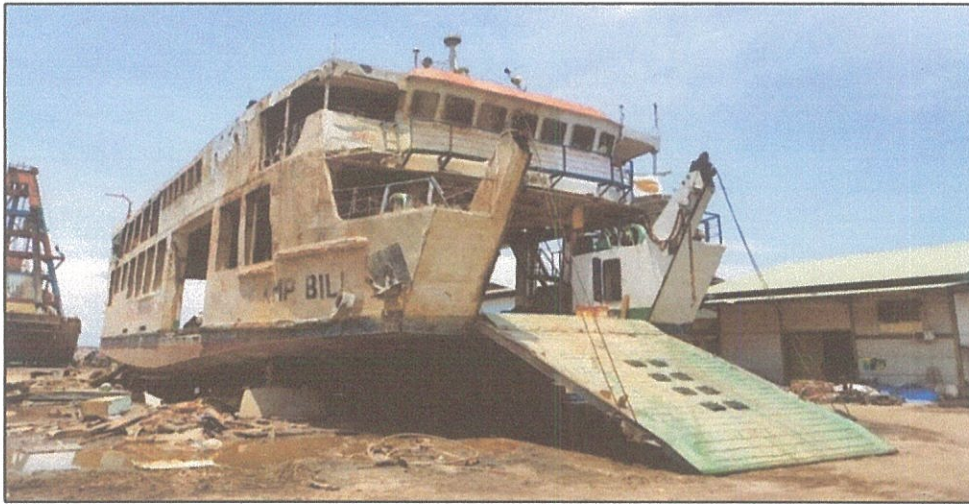
Gambar I-9: Kondisi Bili di atas dok pasca terbalik.

Pada foto, memperlihatkan kondisi *Bili* setelah dilakukan pengangkatan dan penempatan di atas dok. Tim Investigasi KNKT melakukan pemeriksaan menyeluruh terhadap kondisi kapal pascakejadian di galangan PT Dok Oriental Kapuas, Pontianak, pada tanggal 1 April 2021.

Pemeriksaan ini bertujuan untuk menilai tingkat kerusakan struktur, sistem, dan perlengkapan kapal yang diakibatkan oleh peristiwa terbaliknya kapal, serta untuk mengidentifikasi faktor-faktor teknis yang mungkin berkontribusi terhadap kecelakaan tersebut.

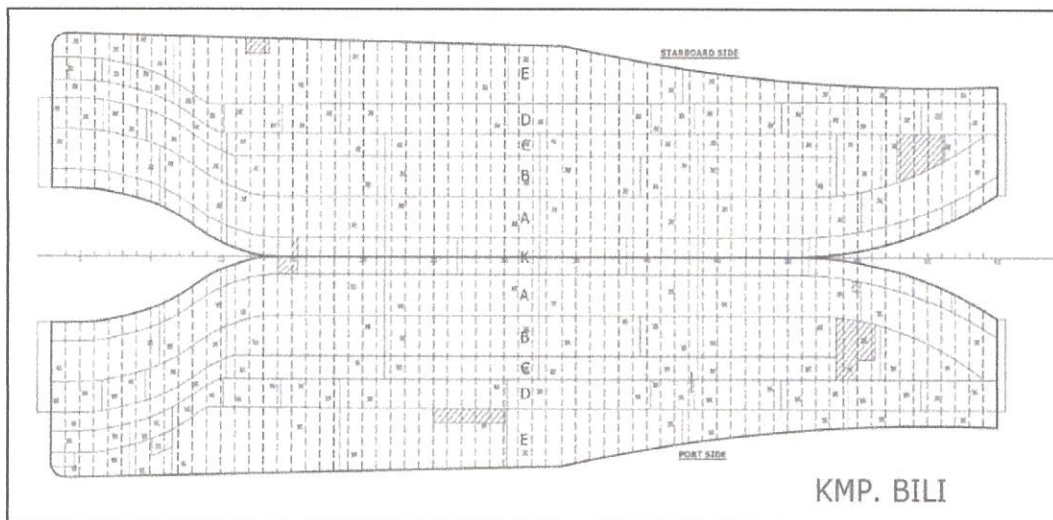
Gambar I-16: Lokasi penggantian pelat saat docking

Pada bulan September hingga Oktober 2020, KMP Bili menjalani dok tahunan di Galangan PT Delta Oriental Kapuas, Pontianak. Selama proses tersebut, dilakukan pemeriksaan terhadap bagian-bagian kapal yang berada di bawah permukaan air serta penggantian beberapa pelat lunas sebagai bagian dari pekerjaan perawatan. Kapal mulai masuk dok pada 17 September 2020 dan turun dok (*undocking*) pada 2 Oktober 2020.

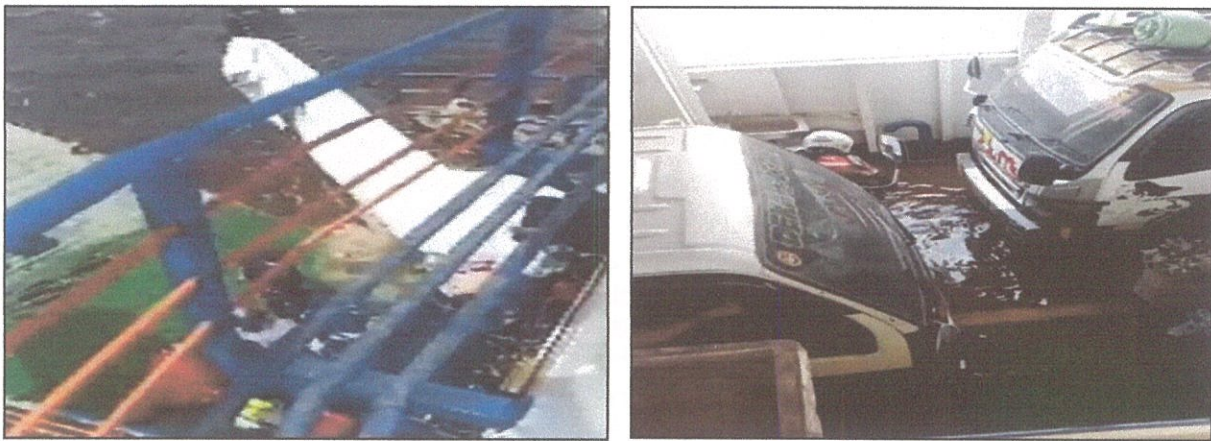
*Gambar II-1: Suasana geladak kendaraan Bili (sumber: video amatir penumpang)*

Saat *Bili* bertolak dari Dermaga Tebas Kuala menuju Dermaga Tebas Seberang, pintu rampa haluan dibiarkan terbuka separuh. Kapal miring ke kanan sekitar 1,5 derajat, sehingga air dapat mudah masuk ke dalam kapal melalui pintu rampa yang tidak tertutup rapat. Saat air masuk dari pintu rampa haluan di sisi kanan, Juru Mudi melaporkan ke Mualim I yang berada di anjungan.

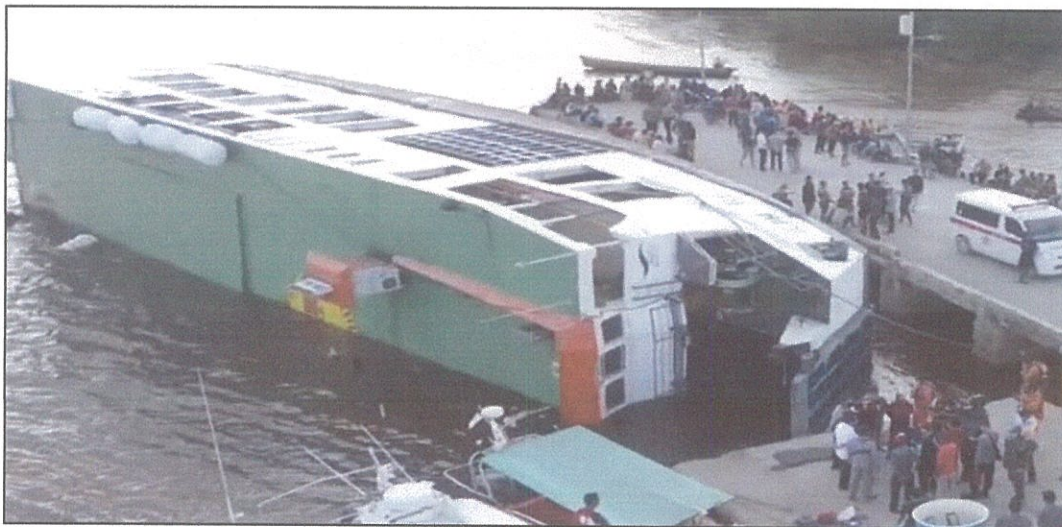
*Gambar II-2: Posisi Bili saat terbalik (sumber: Video Drone Syarif Kurniasandi)*

Saat *Bili* mendekati Dermaga Tebas Seberang dan tali haluan kapal diikat ke dermaga, penumpang yang berada di pintu rampa melompat ke dermaga. Pada saat itu kemiringan kapal perlahan-lahan terus bertambah hingga 6 derajat.

Masuknya sejumlah air ke geladak kendaraan dalam jumlah yang signifikan melalui pintu rampa haluan yang terbuka, namun air yang masuk tidak langsung terbuang melalui lubang-lubang pembebasan air (*freeing port*) dan *scupper* sehingga terakumulasi di geladak

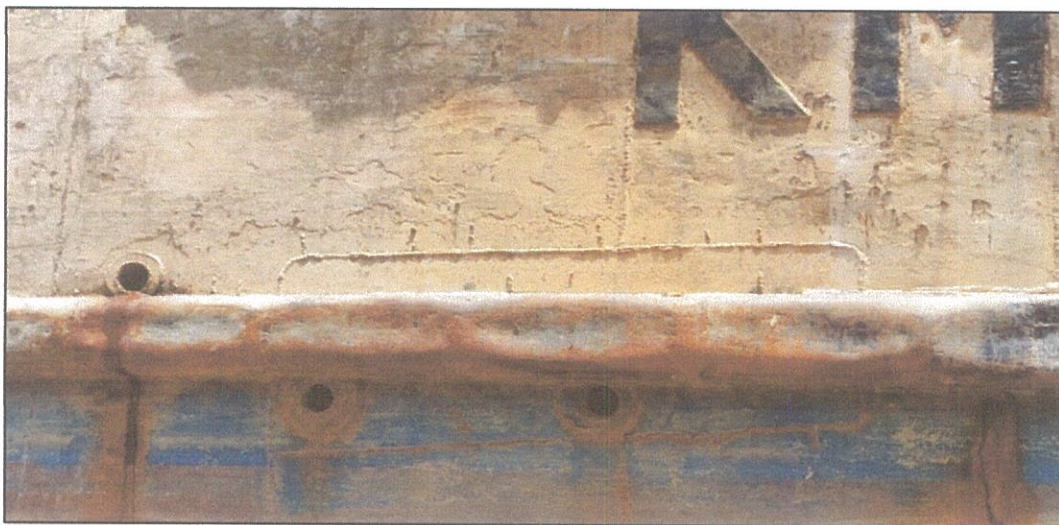
**Gambar II-3: Lubang pembebasan (*freeng port*) yang ditutup saat docking**

Besarnya bukaan *freeing port* harus dapat mengeluarkan air yang masuk ke geladak dengan segera mungkin. *Freeing port* sangat besar pengaruhnya pada stabilitas kapal, terutama saat kapal menghadapi gelombang, sehingga air laut tidak terperangkap di dalam kapal.

Pada tahun 2016, *Bili* melakukan perombakan dengan menambahkan pintu rampa (*ramp door*) kiri dan kanan pada lambung kapal, namun sistem pembuangan air pada daerah pintu rampa tidak terpasang sesuai Gambar Rencana Umum kapal yang telah di buat. Pada gambar tersebut juga telah disetujui adanya *freeing port* di area bagian depan, namun saat kapal melakukan pengedokan tahun 2020 *freeing port* tersebut ditutup.

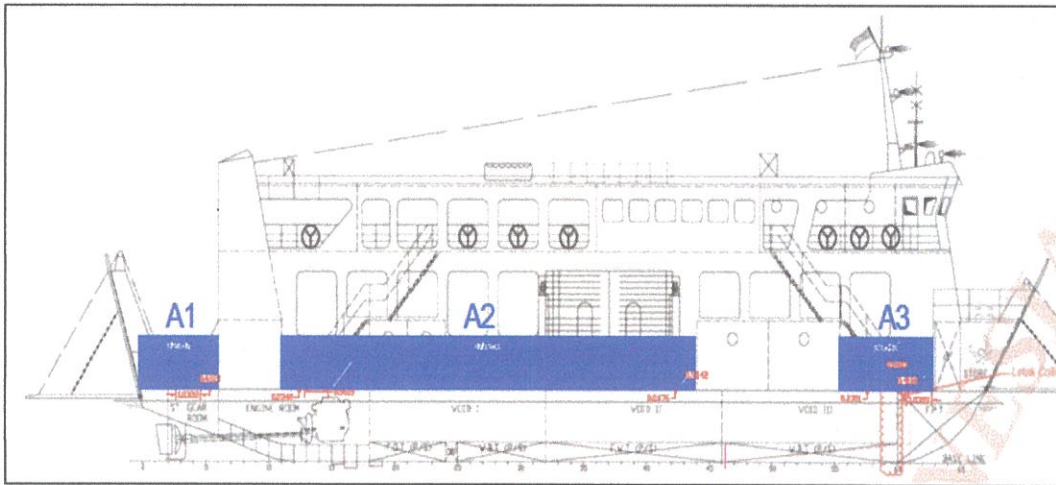
**Gambar II-4: Posisi freeing port Bili**

Sesuai dengan peraturan PM 39 tahun 2016 tentang garis muat dan pemuatan juga telah mengatur ukuran dari *freing port* kapal. Hasil perhitungan untuk *freing port* *Bili* dapat dilihat pada tabel berikut, sedangkan perhitungan *freeing port* *Bili* dapat dilihat pada lampiran.

| Area | Minimum | Actual | Kondisi |
|---|---|---|---|
| A1 = | 1.220 m <sup>2</sup> ≤ | 0.495 m <sup>2</sup> | Fail |
| A2 = | 1.944 m <sup>2</sup> ≤ | 0.960 m <sup>2</sup> | Fail |
| A3 = | 1.252 m <sup>2</sup> ≤ | 0.735 m <sup>2</sup> | Fail |

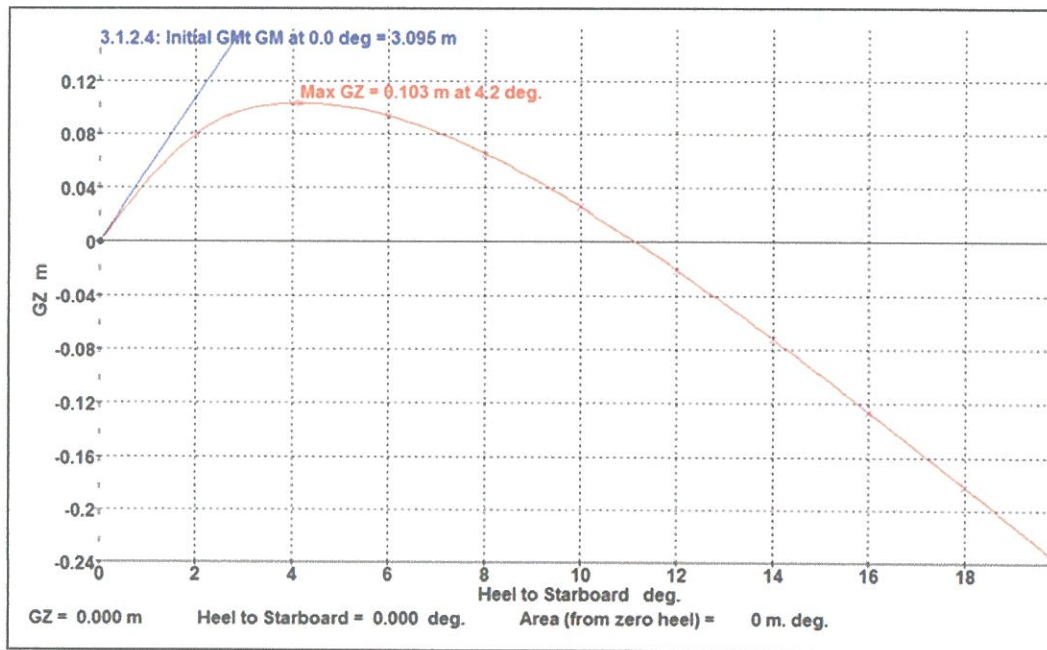
Gambar II-7: Grafik stabilitas – Perhitungan stabilitas simulasi I

Kapal kondisi trim haluan sesuai kejadian, air pertama kali masuk melalui pintu rampa haluan. Asumsi perubahan titik berat kendaraan bertambah kedepan haluan dari rencana pemuatan.

| Code | Criteria | Value | Units | Actual | Status | Margin % |
|---|---|---|---|---|---|---|
| A.749(18) Ch3 - Design criteria applicable to all ships | 3.1.2.1: Area 30 to 40 | 1.7189 | m.deg | 1.3894 | Fail | -19.17 |
| A.749(18) Ch3 - Design criteria applicable to all ships | 3.1.2.3: Angle of maximum GZ | 25.0 | deg | 13.6 | Fail | -45.46 |

Luas kurva GZ pada sudut 30°- 40° lebih kecil dari batas yang ditetapkan, yaitu gagal (*fail*) sebesar 19,17%, yang berarti kemampuan kapal untuk kembali tegak pada sudut oleng besar berkurang. Sudut maksimum GZ juga hanya 13,6°, sedangkan standar minimalnya 25°, sehingga puncak stabilitas kapal muncul pada sudut oleng yang terlalu kecil.

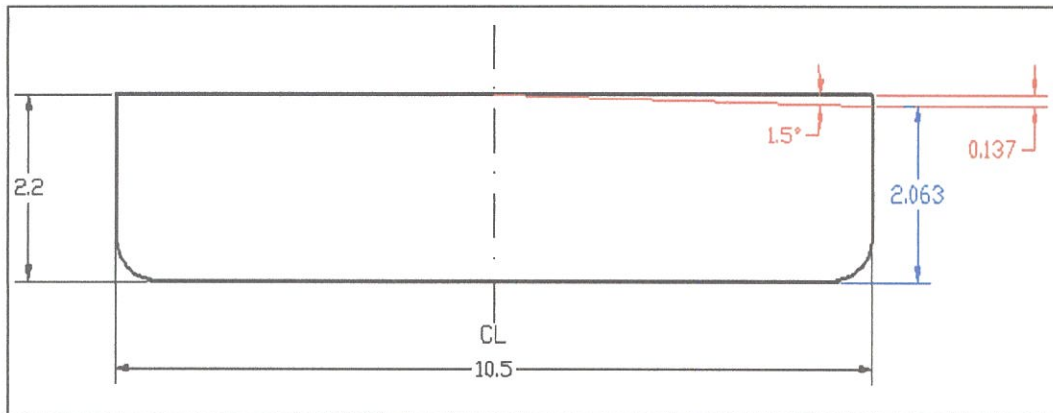
Gambar II-8: Kondisi stabilitas kapal miring 1.5°

Simulasi II adalah kondisi stabilitas kapal miring 1.5° berdasarkan kronologi kejadian. Penampang melintang kapal pada posisi sudut 1.5° menghasilkan jarak masuk air 0.137 m dari geladak utama lihat gambar berikut.

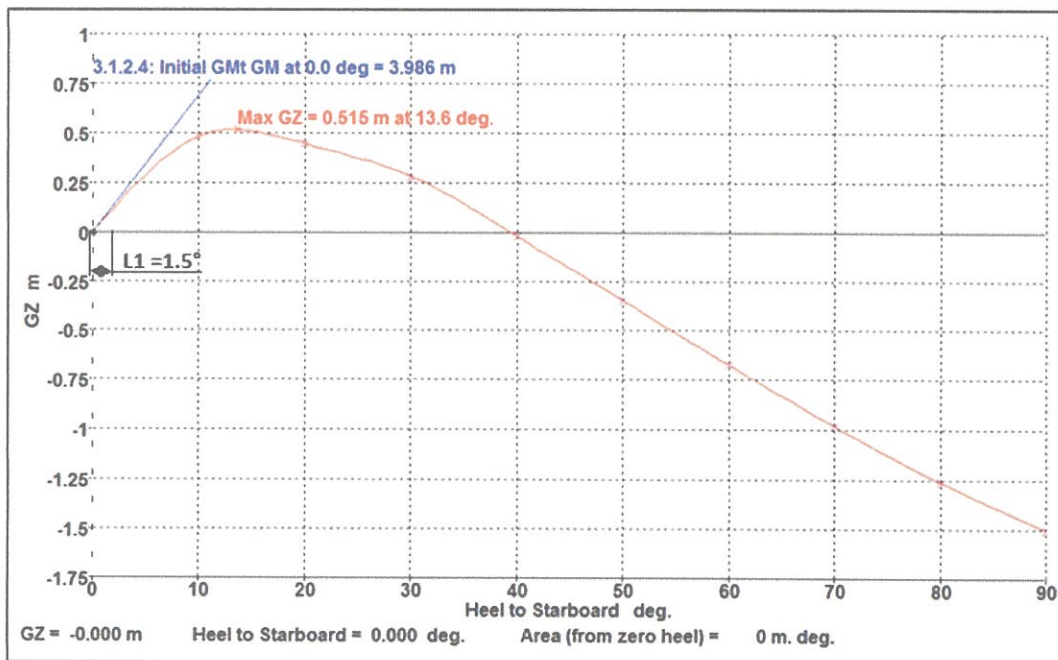
Gambar II-9: Grafik stabilitas – Perhitungan stabilitas simulasi II

Saat *Bili* bertolak dari Dermaga Tebas Kuala, pintu rampa haluan terbuka sehingga air masuk, dan saat mendekati dermaga, kapal mulai miring ke kanan sekitar 1,5 derajat.

Dari grafik diatas kondisi stabilitas saat kapal miring 1.5° dengan ( L1 ) adalah lengan GZ 0.065 m masih baik karena nilai lengan GZ maksimal adalah 0.515 m pada sudut 13.6°. Pada kondisi oleng sebesar 1,5°, kapal memiliki nilai lengan penegak (GZ) sebesar 0,065 meter, yang menunjukkan bahwa stabilitas awal kapal berada dalam kondisi baik. Nilai ini menandakan kemampuan kapal untuk kembali ke posisi tegak masih memadai pada sudut oleng kecil.

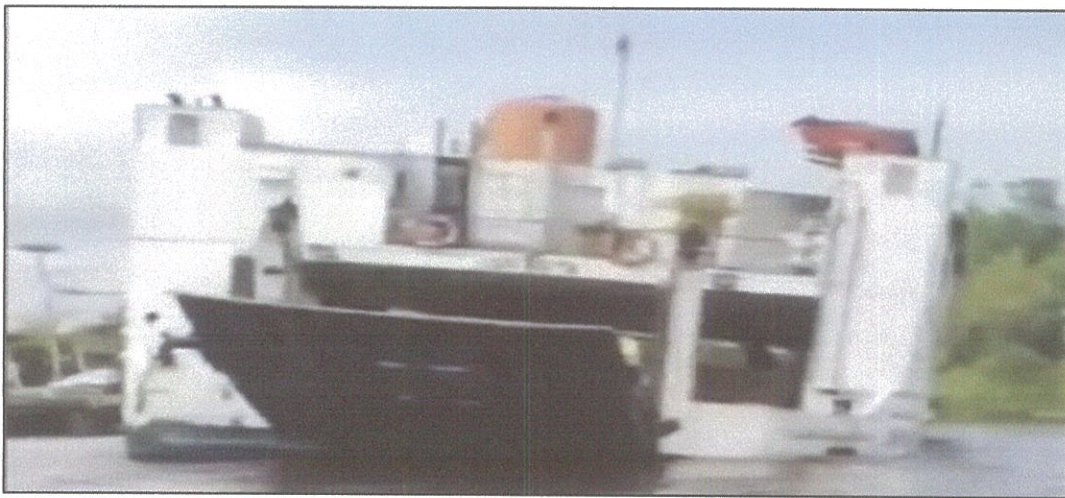
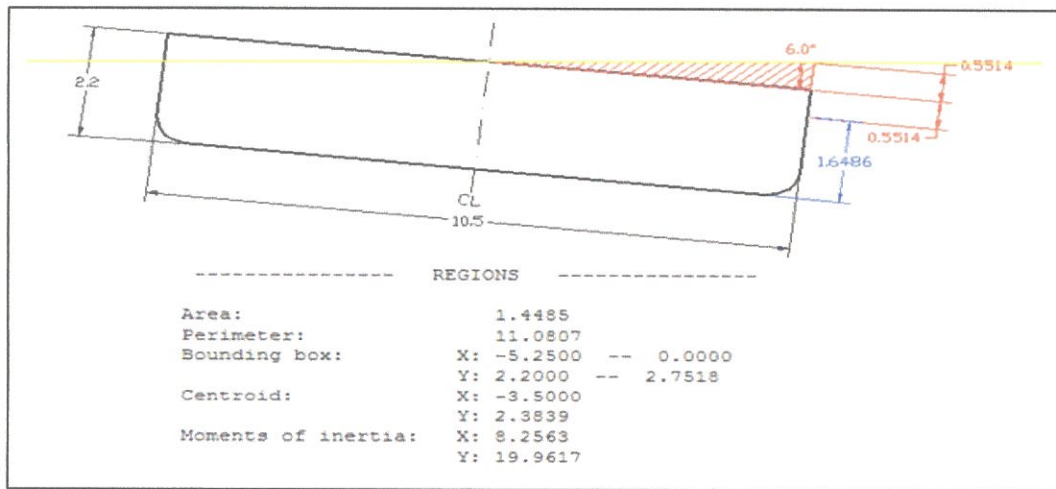
Simulasi III adalah kondisi stabilitas kapal miring 6° berdasarkan kronologi kejadian. Penampang melintang kapal pada posisi sudut 6° menghasilkan jarak masuk air 0.5514 m dari geladak utama lihat gambar berikut.

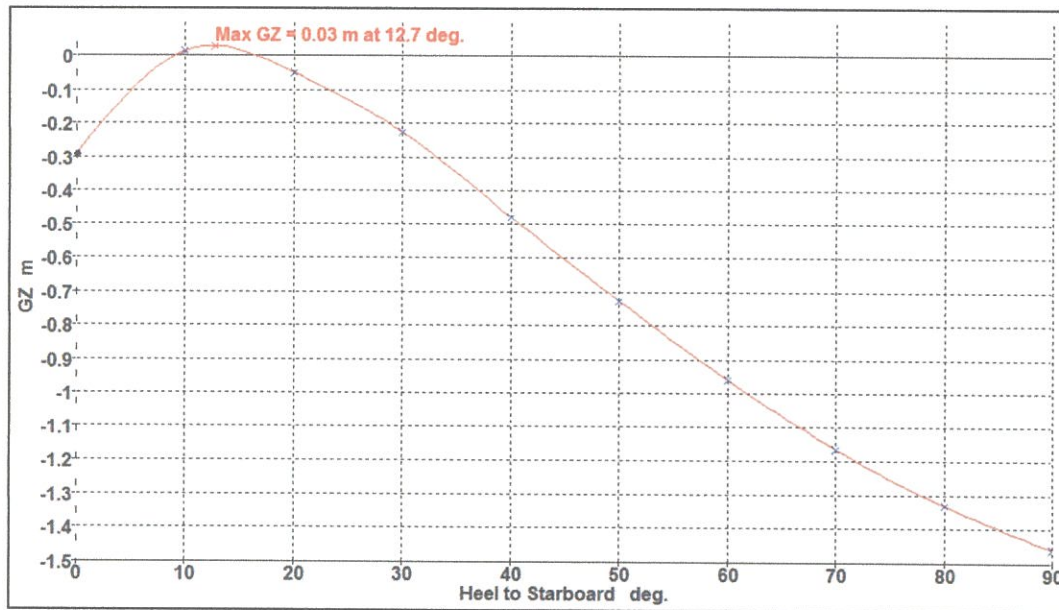
Gambar II-12: Grafik stabilitas – Perhitungan stabilitas simulasi III

Hasil simulasi menunjukkan bahwa hampir semua kriteria stabilitas tidak terpenuhi, hanya tinggi metasentrik awal (GMt) yang masih memenuhi standar dengan nilai 3,651 m. Nilai GMt yang besar ini menandakan kapal sangat stabil pada oleng kecil.

| Code | Criteria | Value | Units | Actual | Status | Margin % |
|---|---|---|---|---|---|---|
| A.749(18) Ch3 - Design criteria applicable to all ships | 3.1.2.1: Area 0 to 30 | 3.1513 | m.deg | -0.9869 | Fail | -131.32 |
| A.749(18) Ch3 - Design criteria applicable to all ships | 3.1.2.1: Area 0 to 40 | 5.1566 | m.deg | -0.9869 | Fail | -119.14 |
| A.749(18) Ch3 - Design criteria applicable to all ships | 3.1.2.1: Area 30 to 40 | 1.7189 | m.deg | 1.4137 | Fail | -17.76 |
| A.749(18) Ch3 - Design criteria applicable to all ships | 3.1.2.2: Max GZ at 30 or greater | 0.200 | m | -0.226 | Fail | -213.00 |
| A.749(18) Ch3 - Design criteria applicable to all ships | 3.1.2.3: Angle of maximum GZ | 25.0 | deg | 12.7 | Fail | -49.09 |

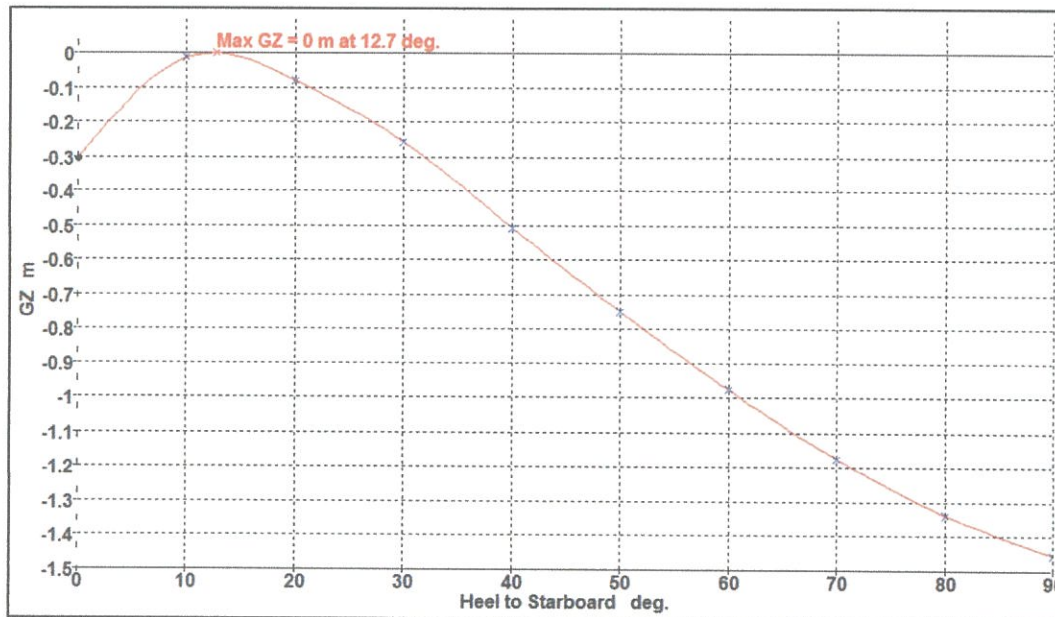
Gambar II-13: Grafik stabilitas – Perhitungan stabilitas simulasi IV

| Code | Criteria | Value | Units | Actual | Status | Margin % |
|---|---|---|---|---|---|---|
| A.749(18) Ch3 - Design criteria applicable to all ships | 3.1.2.1: Area 0 to 30 | 3.1513 | m.deg | -1.3722 | Fail | -143.54 |
| A.749(18) Ch3 - Design criteria applicable to all ships | 3.1.2.1: Area 0 to 40 | 5.1566 | m.deg | -1.3722 | Fail | -126.61 |
| A.749(18) Ch3 - Design criteria applicable to all ships | 3.1.2.1: Area 30 to 40 | 1.7189 | m.deg | 1.8592 | Fail | +8.16 |
| A.749(18) Ch3 - Design criteria applicable to all ships | 3.1.2.2: Max GZ at 30 or greater | 0.200 | m | -0.257 | Fail | -228.50 |
| A.749(18) Ch3 - Design criteria applicable to all ships | 3.1.2.3: Angle of maximum GZ | 25.0 | deg | 12.7 | Fail | -49.09 |
