KOMITE NASIONAL KESELAMATAN TRANSPORTASI  
REPUBLIK INDONESIA

Laporan Investigasi Kecelakaan Pelayaran

Kebakaran di kamar mesin *LIT Enterprise*

Pelabuhan Tanjung Perak, Surabaya

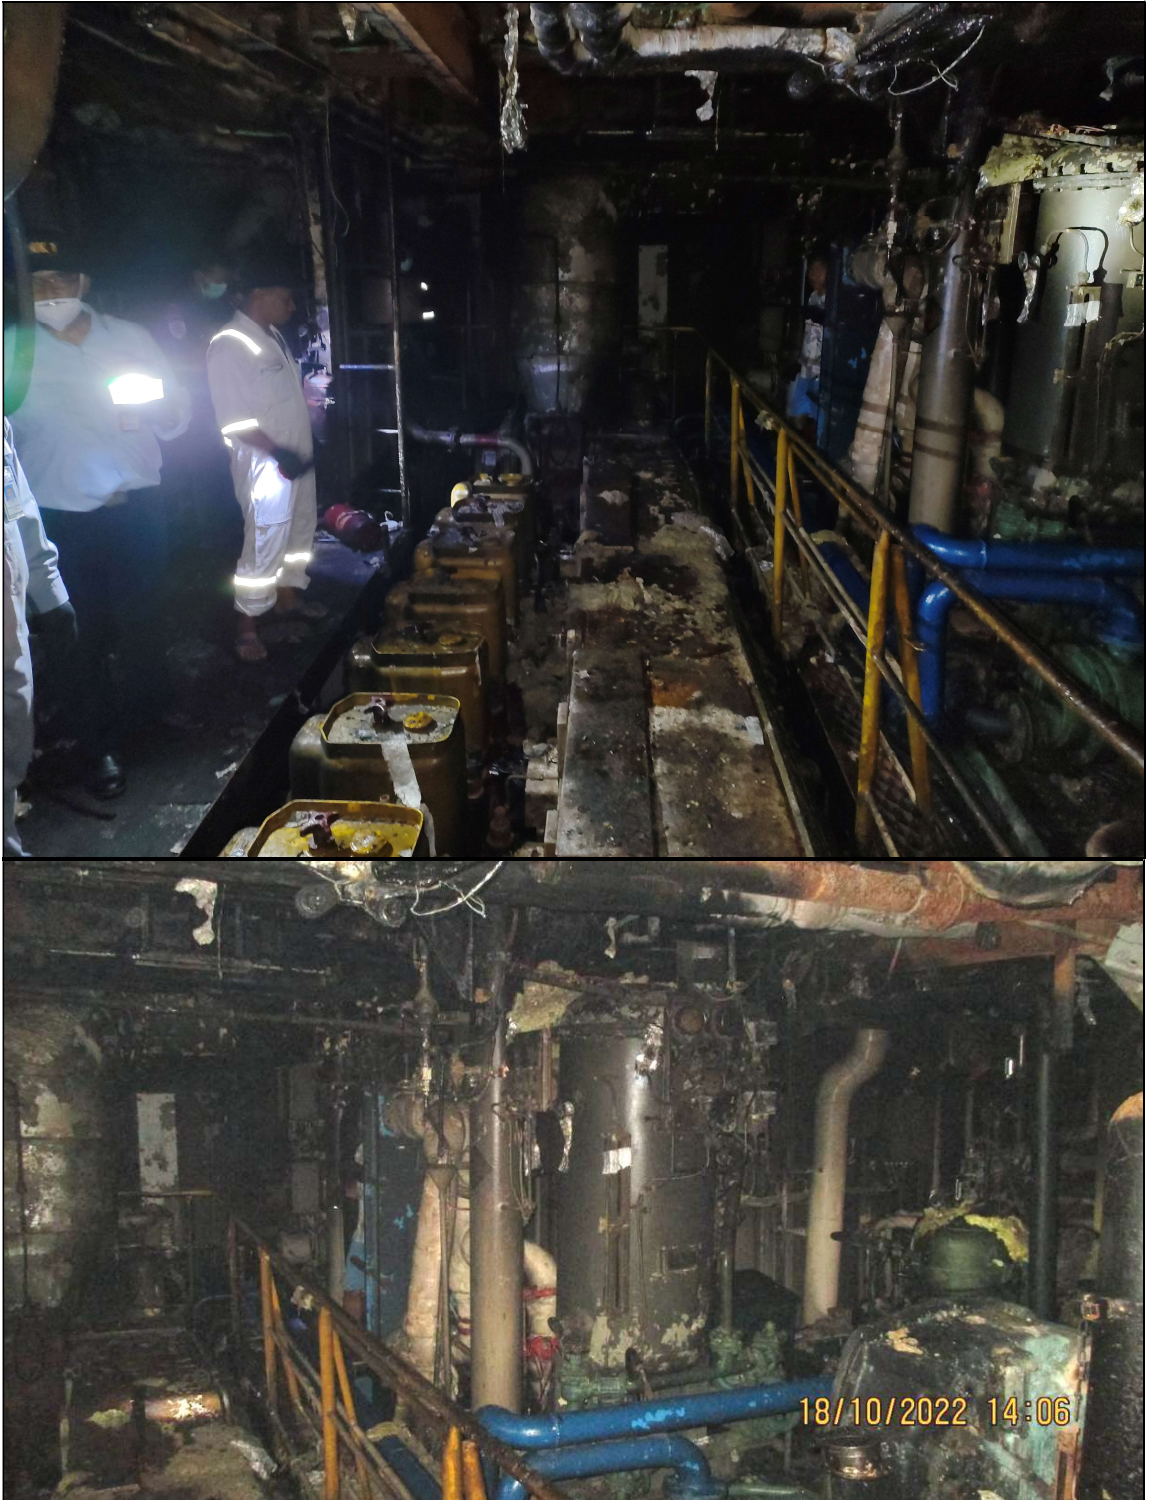
Kerusakan akibat kebakaran di dek-1 kamar mesin yang terutama akibat terpapar oleh panas, kerusakan yang parah terlihat di bagian atas mesin utama dan sekitarnya. Langit-langit, dinding, dan peralatan yang berada di dek-1 di sekitar mesin utama permukaannya menghitam karena tertutup dengan jelaga yang bercampur minyak.

**Gambar I-5: Keadaan dek-1 di kamar mesin pasca kebakaran**

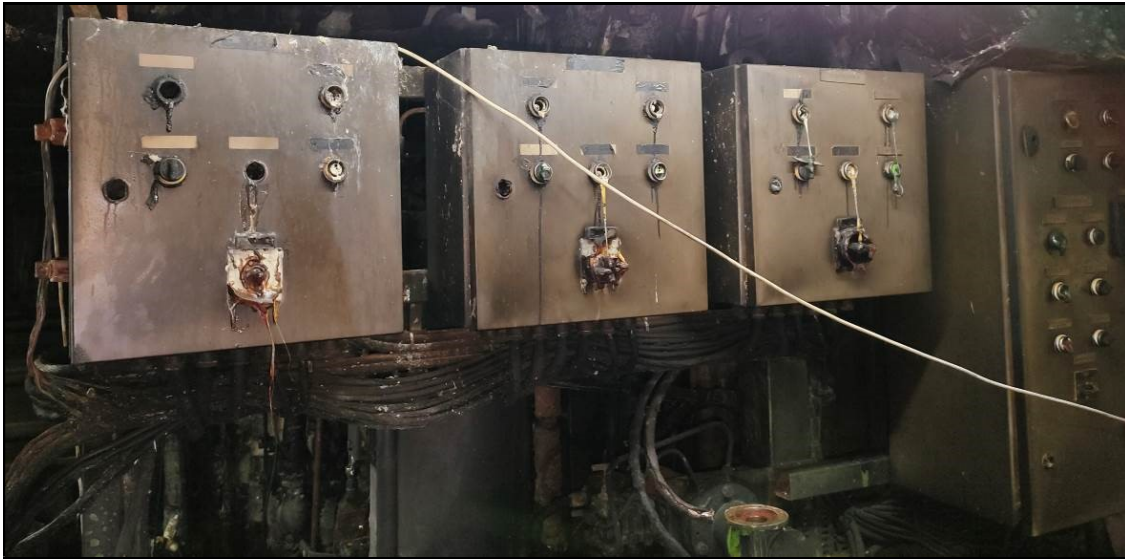
Tombol dan kenob yang terbuat dari material berbahan plastik atau bahan karet yang terpasang pada panel kontrol permesinan di dek-1 kondisinya terlihat rusak meleleh karena terpapar panas.

**Gambar I-6: Tombol dan kenob panel kontrol permesinan yang meleleh karena panas**

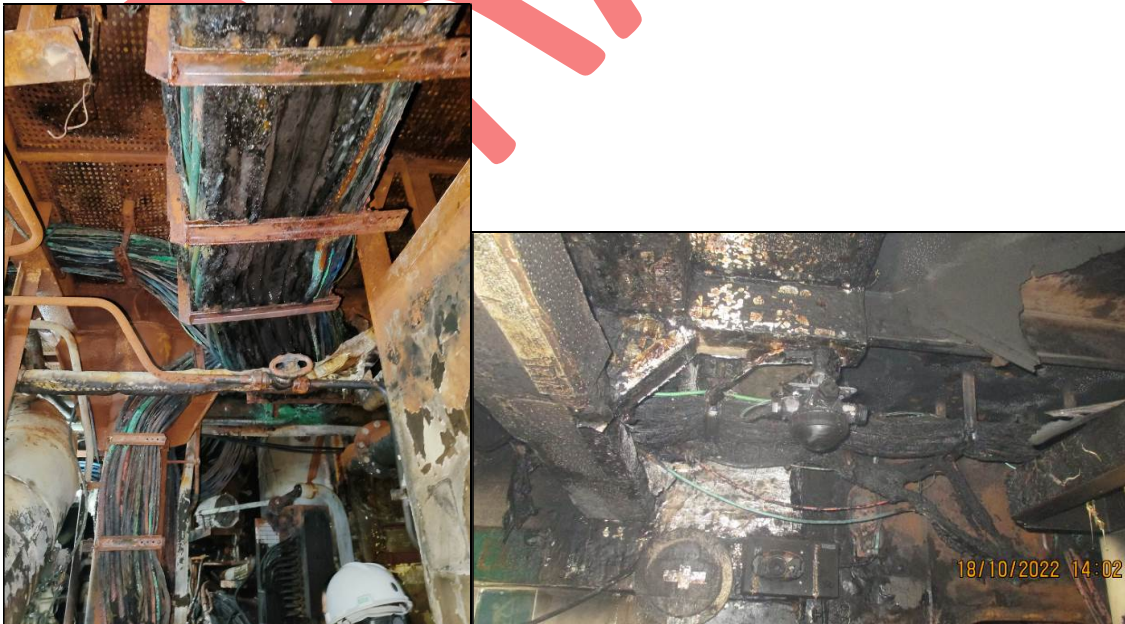
Di dek-0 yang merupakan level paling rendah di kamar mesin sebagian besar area kerusakan yang utamanya karena terpapar panas berada di sekitar crankcase silinder nomor 8. Pada permukaan peralatan dan perpipaan yang letaknya di sekitar mesin utama yang di dek-0 terlihat menghitam karena tertutup jelaga yang bercampur minyak. Perkabelan bagian atas di sekitar mesin utama di dek-1 permukaan pembungkusnya terlihat meleleh karena terpapar panas dan kondisi langit-langitnya tampak menghitam karena tertutup jelaga yang berminyak.

**Gambar I-7: Kondisi perkabelan dan langit-langit di dek-1**

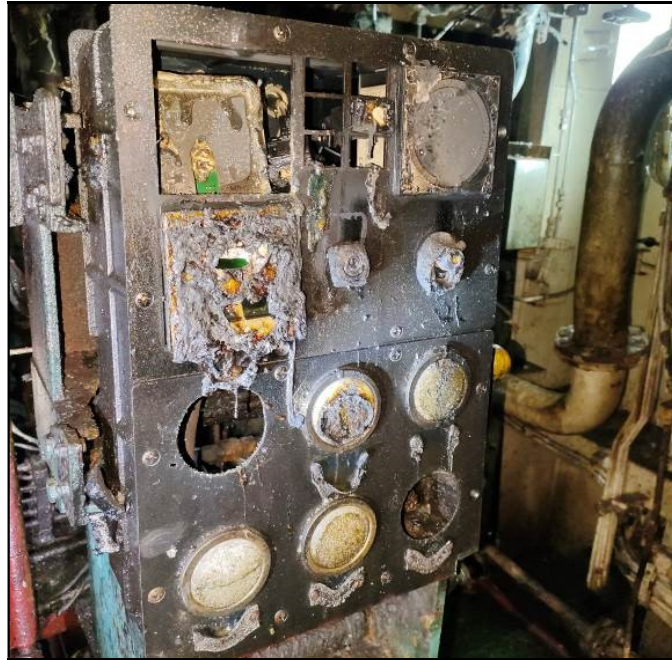
Terminal kontrol mesin utama yang terletak di bagian depan sebelah kanan dari mesin utama kondisinya rusak. Penutup instrumen untuk pembacaan indikator, kenob, dan tombol pada panel terminal kontrol yang materialnya berbahan plastik dan karet ditemukan dalam keadaan rusak serta meleleh karena terpapar panas yang tinggi. Kerusakan juga terlihat pada instrumen panel kontrol untuk CPP.

**Gambar I-8: Kondisi Terminal Kontrol Mesin Utama**

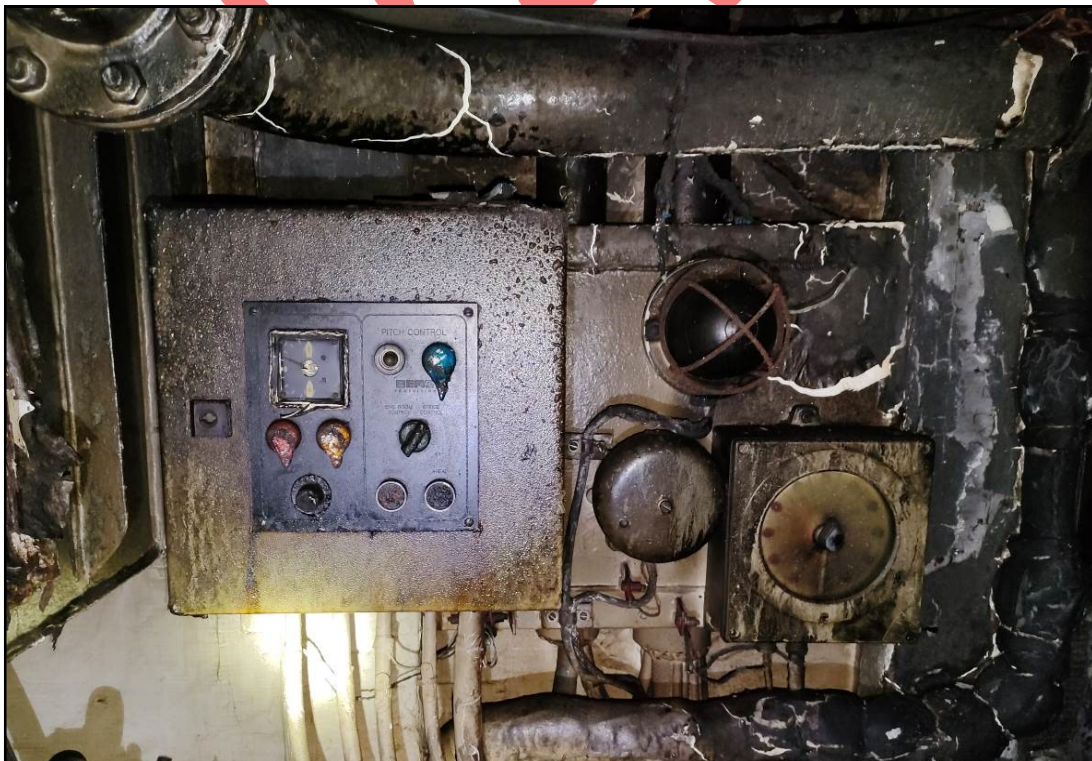
**Gambar I-9: Kondisi panel kontrol CPP**

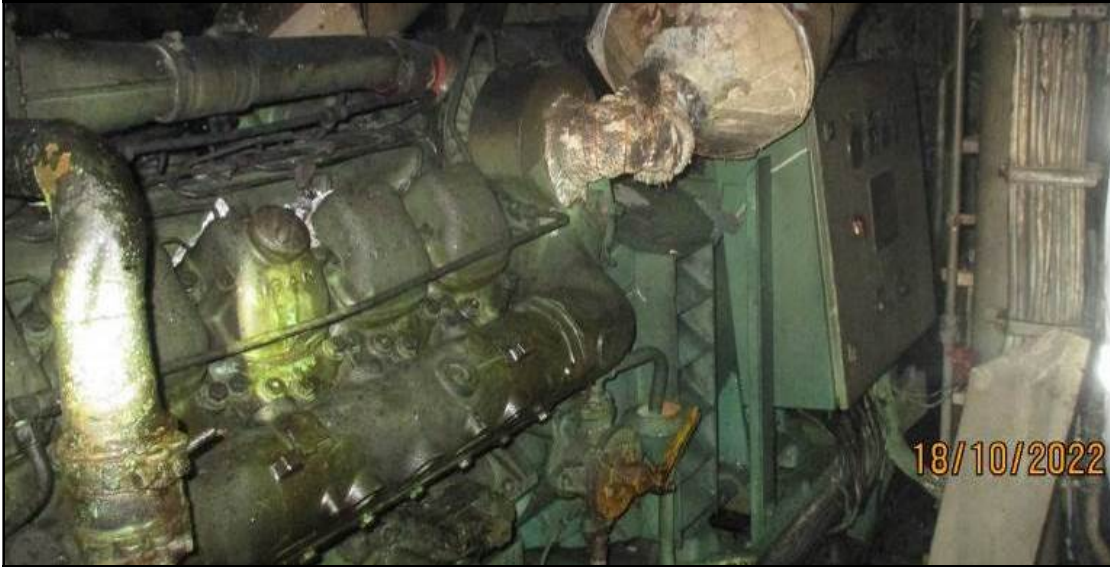
Dua unit mesin bantu yang berada di dek-1 terkena semprotan air sewaktu proses pemadaman kebakaran. Kondisi kedua mesin bantu didapati masih basah, lembab, dan pada permukaan mesin terlihat jelaga hitam yang menempel dan lengket karena bercampur minyak. Dengan kondisi tersebut membuat kedua mesin bantu perlu untuk dibersihkan, dikeringkan dan kemudian diperiksa lebih lanjut sebelum mesin diaktifkan kembali untuk mencegah timbulnya kerusakan.

**Gambar I-10: Generator nomor 2**

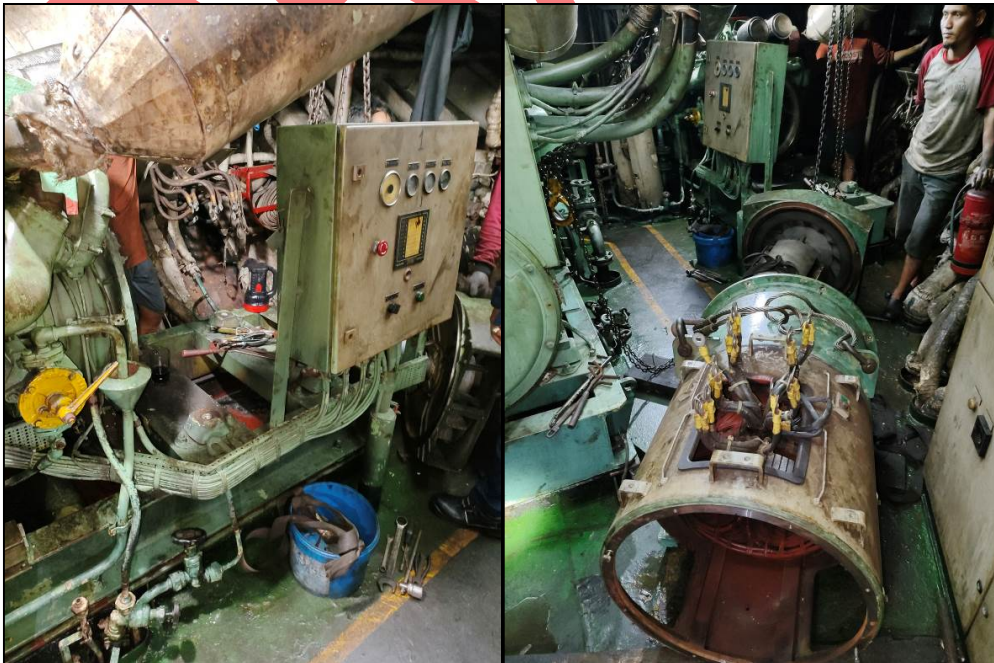
Tim investigasi KNKT kembali mendatangi *LIT Enterprise* ketika kamar mesin sudah tidak ada genangan air di dek-0. Pada kesempatan tersebut sewaktu turun ke kamar mesin tim investigasi KNKT melihat awak mesin yang sedang bekerja melakukan pembersihan dan pengecekan mesin bantu nomor 2 beserta alternatornya.

**Gambar I-11: Generator nomor 1 sedang dibersihkan dan diperiksa**

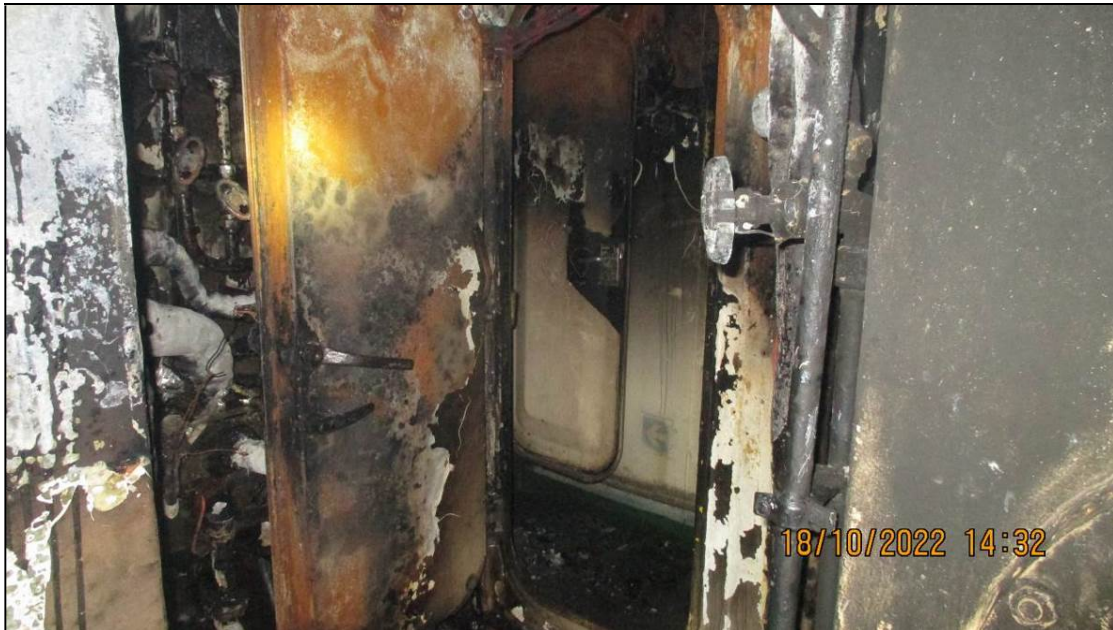
Pintu masuk ke dalam ruangan MDB (*Main Distribution Board*) kondisi permukaan pintu didapati rusak karena terpapar panas begitu juga dengan area sekitar pintu. Pintu terlihat gosong menghitam karena jelaga dan lapisan pelindungnya terkelupas. Permukaan pintu yang tanpa lapisan terlihat berkarat kemungkinan karena terkena semprotan air sewaktu proses pemadaman.

**Gambar I-12: Kondisi pintu sebagai akses ke ruang MDB**

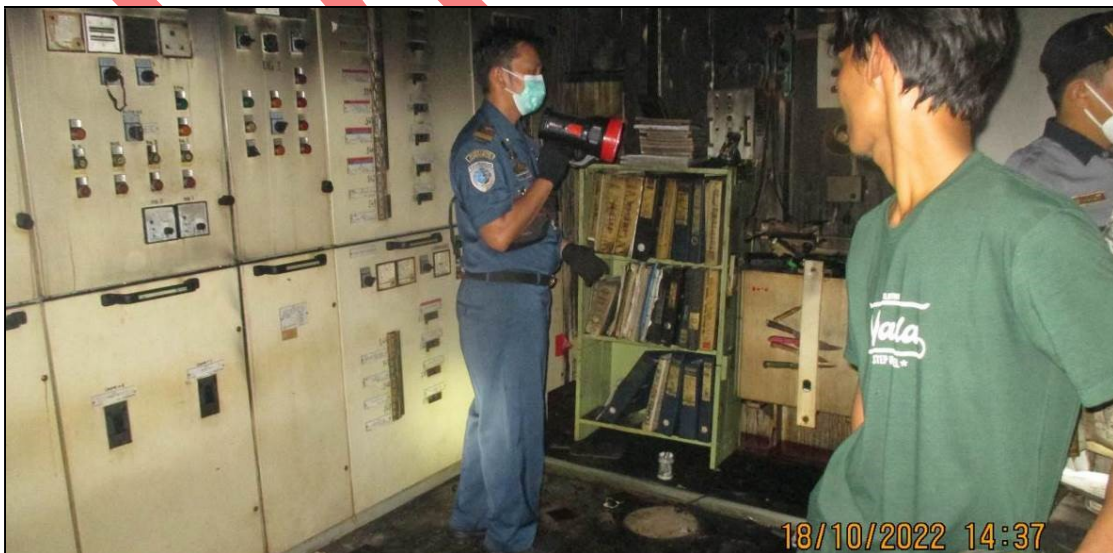
Indikator panel di ruang MDB kondisinya banyak yang rusak karena terpapar panas. Ruangan lembab karena terkena semprotan air sewaktu proses pemadaman kebakaran. Kondisi tersebut menyebabkan kontrol panel generator, panel sinkronisasi, dan panel distribusi yang ada di dalam ruangan tidak bisa difungsikan pasca kejadian. Semua panel distribusi yang masih lembab perlu dikeringkan, dibersihkan, mengganti indikator yang tidak berfungsi, dan kemudian diperiksa lebih lanjut untuk mencegah kerusakan sebelum diaktifkan kembali.

**Gambar I-13: Kondisi ruang MDB**

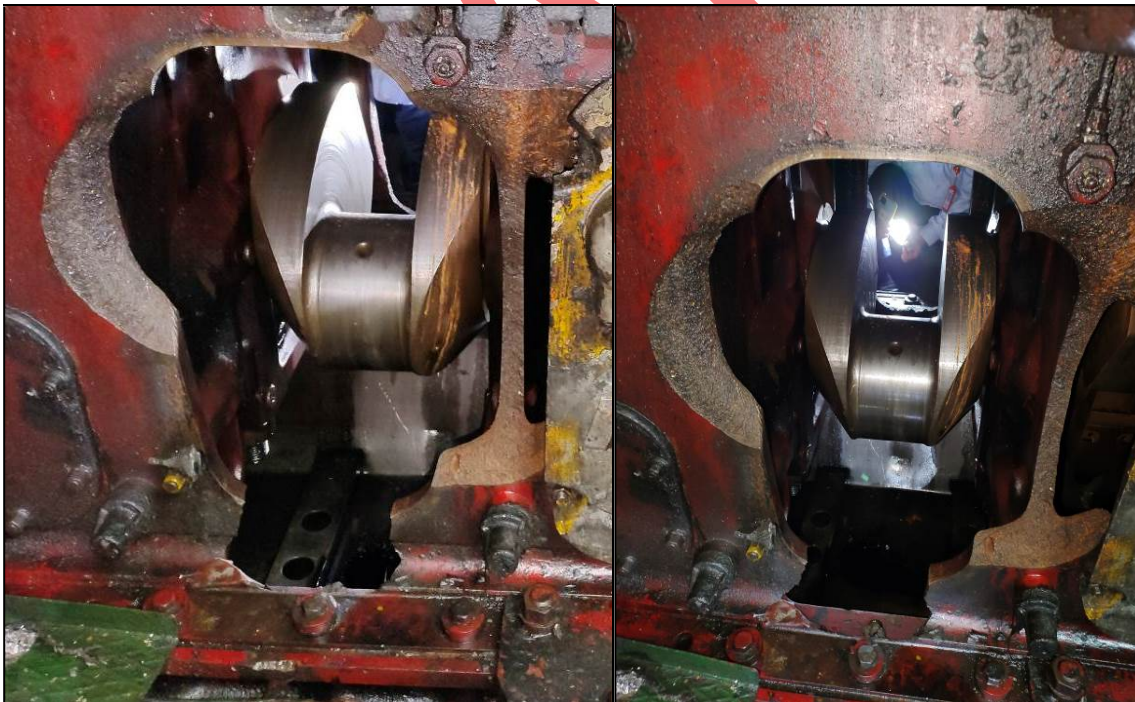
Pada kesempatan pertama naik ke atas *LIT Enterprise*, tim investigasi KNKT turun ke kamar mesin hanya sampai di dek-1 dan tidak bisa mencapai ke dek-0. Tim investigasi KNKT tidak bisa turun dan melihat bagian bawah dari mesin utama dikarenakan di dek-0 keadaannya masih tergenang air bekas penyemprotan pemadaman.

**Gambar I-19: Kerusakan blok mesin sekitar pintu crankcase nomor 8 (tampak sebelah kiri)**

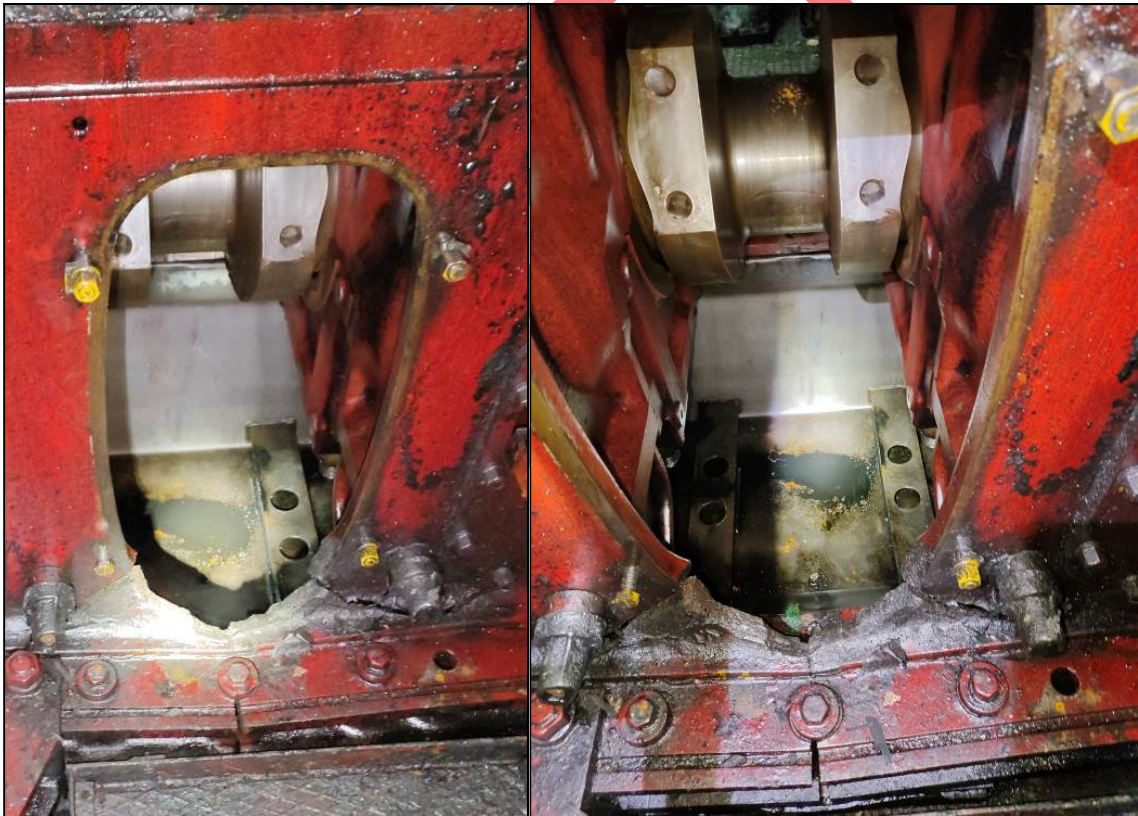
Tim investigasi KNKT menemukan bahwa mesin utama mengalami kerusakan parah. Batang piston untuk silinder nomor 8 terlepas dari koneksinya ke kepala piston. Saat tim investigasi KNKT datang ke kamar mesin, awak mesin telah melepas dan mengumpulkan komponen dari dalam crankcase untuk silinder nomor 8 seperti: batang penghubung piston, bagian *small-end*, piston pin, penutup bantalan dari *big end*, dan juga beban penyeimbang (*balance weight*). Sedangkan kepala piston masih tertinggal di dalam tabung silinder nomor 8. Bentuk batang penghubung piston terlihat mengalami deformasi. Tim investigasi mendapati pintu inspeksi *crankcase* sebelah kanan dan sebelah kiri dalam keadaan terbuka karena pintu pecah dan lepas dari tempatnya.

**Gambar I-20: Kerusakan blok mesin sekitar pintu crankcase nomor 8 (tampak sebelah kanan)**

Di sekeliling pinggiran blok mesin sekitar pintu crankcase silinder nomor 8 sebelah kanan dan kiri ditemukan kondisinya retak membuka serta mengalami rompal. Bahkan yang sebelah kiri bagian rompalnya melebar kesamping sampai ke pinggiran pintu inspeksi crankcase nomor 7. Selain kerusakan yang terjadi pada pinggiran akses tersebut, kerusakan juga terjadi pada pintu penutup crankcase yang pecah dan terlepas dari tempatnya. Blok mesin di sekitar pintu crankcase silinder nomor 8 sebelah kanan dan kiri, dan pondasi bawahnya mengalami

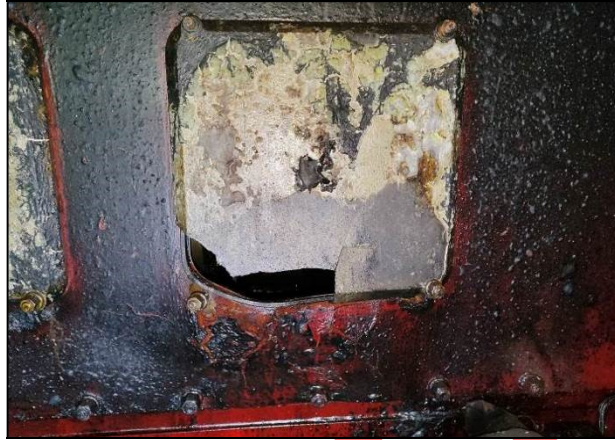
pecah, rompal, dan retak terbuka di bagian tengah dan bagian sudut. Penutup bukaan camshaft yang letaknya di atas pintu crankcase silinder nomor 8 sebelah kanan ditemukan rusak dengan kondisi pecah sebagian.

**Gambar I-21: Penutup lubang camshaft di atas pintu crankcase silinder nomor 8 rusak**

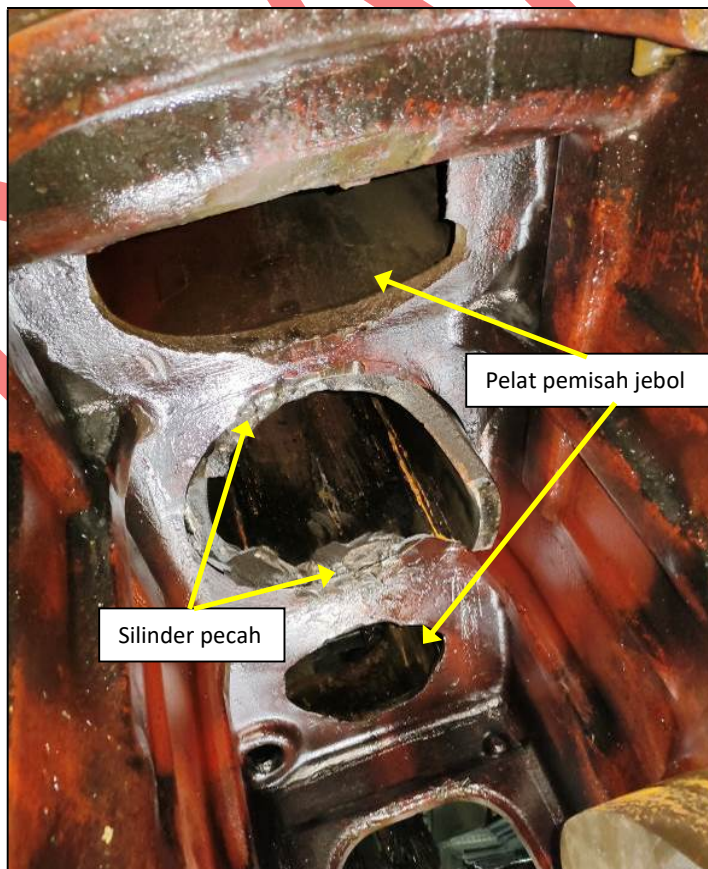
Bagian bawah dari tabung silinder nomor 8 yang menggantung ditemukan dalam keadaan patah. Pelat bagian atas di dalam ruang crankcase silinder nomor 8 terlihat mengalami kerusakan parah. Pelat bagian atas di sebelah kanan dan kiri dari silinder yang merupakan pemisah kompartemen didapati kondisi pelatnya jebol sampai menembus ke ruang di atasnya.

**Gambar I-22: Kerusakan di dalam crankcase silinder nomor 8**

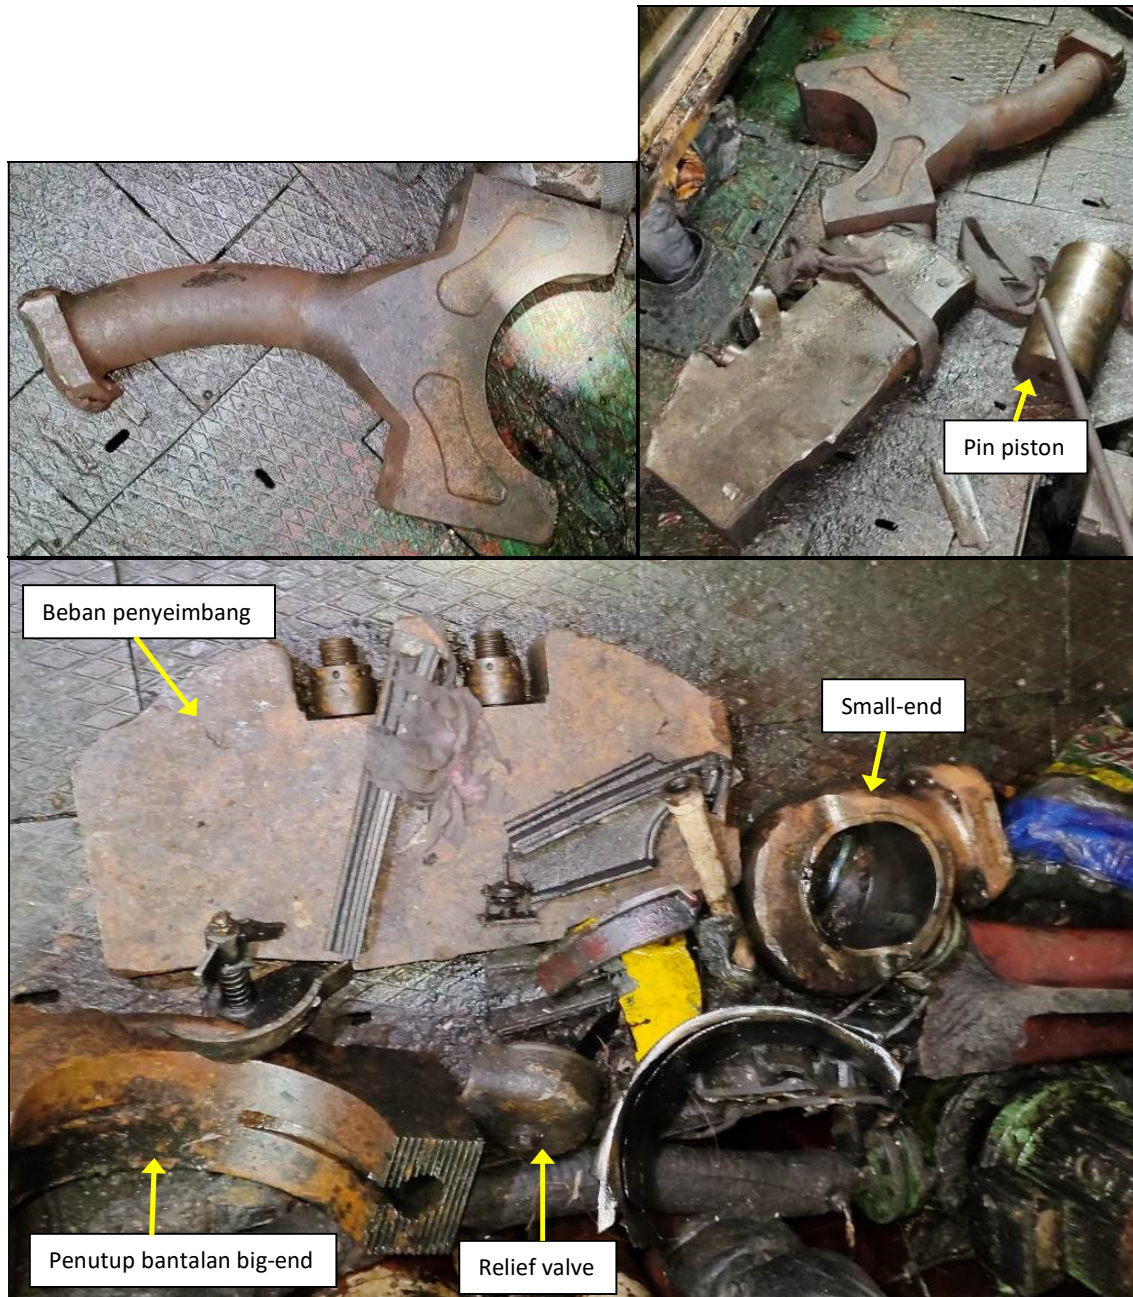
Tim investigasi KNKT menemukan batang utama penghubung piston untuk silinder nomor 8 kondisinya terpisah dari kepala piston. Bentuk batang penghubung mengalami deformasi menjadi melengkung dari bentuknya yang seharusnya lurus. Batang penghubung piston silinder nomor 8 beserta dengan bagian pengikatnya telah dilepas dari pin pena engkol oleh awak mesin.

Tim investigasi KNKT melihat komponen piston yang telah terlepas seperti *small-end*, pin piston, *big-end* beserta bantalannya, dan beban penyeimbang poros engkol. Terlihat juga lepasan komponen, kumpulan pecahan beserta serpihan dari pintu inspeksi crankcase silinder nomor 8 yang dipinggirkan dan disatukan oleh awak mesin.

**Gambar I-23: Batang penghubung piston nomor 8 dan komponen lainnya**

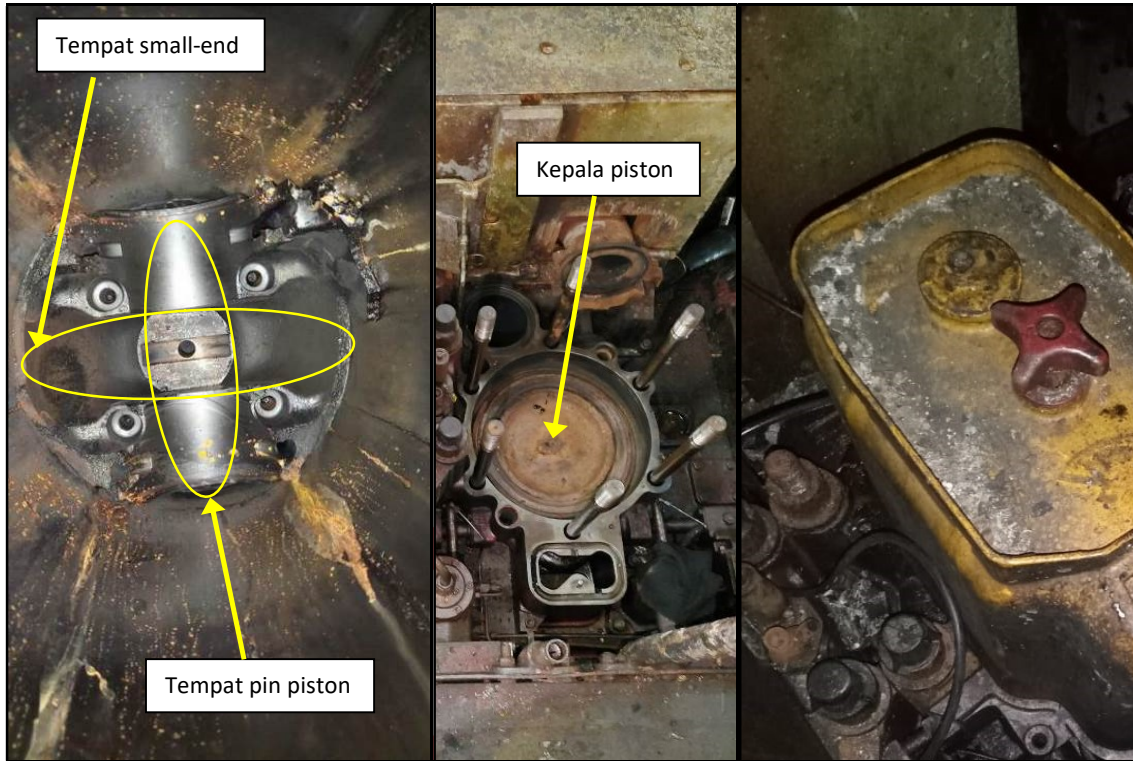
Karena batang penghubung terlepas sepenuhnya dari piston sehingga membuat kepala piston tertinggal di dalam tabung silinder nomor 8. Terlihat bercak korosi yang tersebar serta lelehan korosi di permukaan dinding dalam tabung silinder. Awak mesin mengangkat penutup kepala silinder nomor 8 dan terlihat posisi kepala piston berada di bagian atas tabung silinder.

**Gambar I-24: Kepala piston tertinggal di dalam silinder nomor 8 dilihat dari bawah (kiri); Kondisi piston setelah cover kepala silinder diangkat (tengah); Sebelum cover kepala silinder diangkat (kanan)**

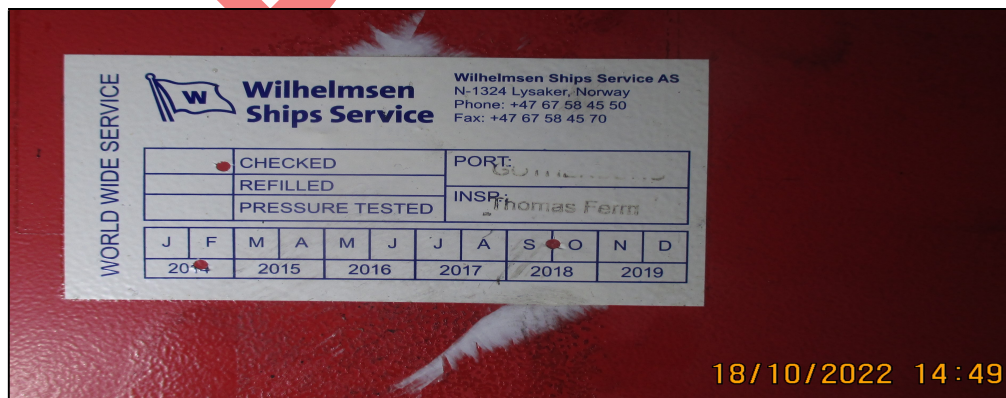
Pengecekan terakhir perangkat *release cabinet* sistem CO2 untuk ke kamar mesin yang terlihat dari tempelan informasi di pintu cabinet dilakukan pada Februari tahun 2014 di Pelabuhan Gothenberg oleh *Wilhelmsen Ships Service*. Jika dilihat dari periodenya pengecekan terakhir dilakukan sebelum kapal dimiliki oleh PT Lintas Indonesia Timor Line. Dari stiker informasi tersebut diketahui bahwa jadwal pengecekan berikutnya untuk perangkat *release cabinet* jatuh di periode bulan September-Oktober tahun 2018.

**Gambar I-29: Pengecekan terakhir release cabinet Sistem CO2**

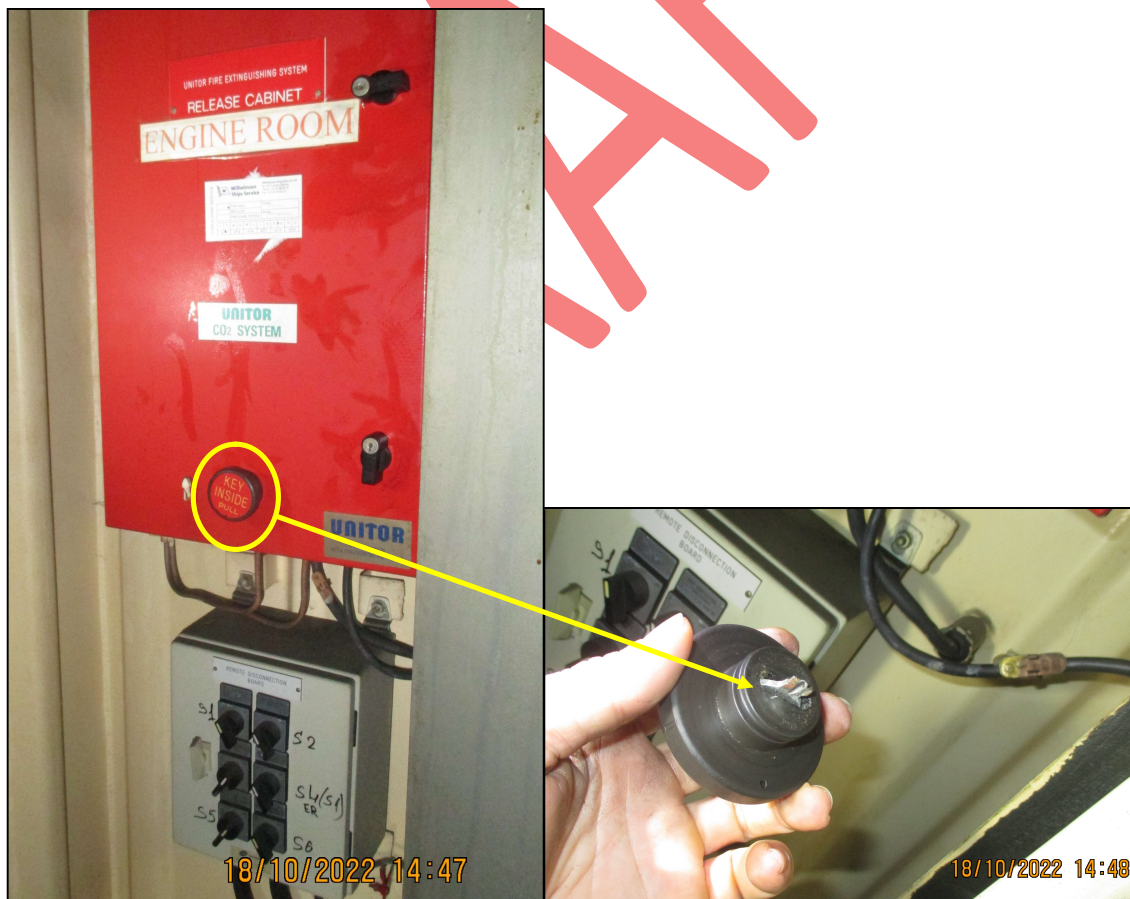
Di dalam *release cabinet* terpasang dua botol tabung 'Pilot' CO2 yang berfungsi untuk membuka katup utama (*master valve*) dan membuka kepala rangkaian supaya ketika katup tabung terbuka maka media CO2 akan lepas keluar langsung ke manifold untuk menuju ke ruangan yang diproteksi melalui pipa distribusi dan nosel yang memancarkan gas CO2. Tepat berada di bawah kotak *release cabinet* terdapat kotak *remote disconnection board* dan terlihat kenob untuk *E.R Fans* berada di posisi 'ON'.

Gambar I-30: Remote release cabinet sistem CO2 ke kamar mesin, kunci kabinetnya patah

Berdasarkan keterangan dari awak kapal bahwa sistem pemadam kebakaran CO2 yang untuk ke kamar mesin tidak difungsikan ketika terjadinya kebakaran. Sewaktu tim investigasi KNKT turun ke kamar mesin tidak melihat adanya tanda atau bekas difungsikannya sistem pemadam kebakaran CO2. Begitu juga ketika tim investigasi KNKT melihat ke dalam ruangan CO2, tim investigasi KNKT mendapati tabung sistem CO2 masih dalam kondisi utuh tanpa ada satupun tabung yang bekas terpakai. Pin pengaman rangkaian botol tabung sistem CO2 yang untuk ke kamar mesin terlihat masih terpasang pada tempatnya.

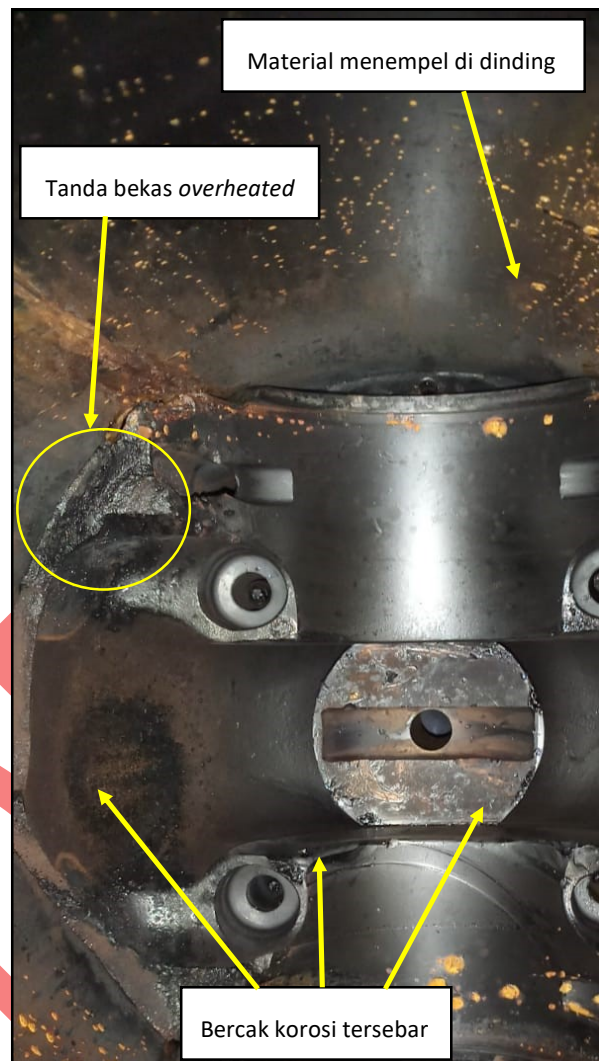
piston *bore*<sup>12</sup> yang kemudian pin duduk di dalam pin boss. Tim investigasi KNKT menemukan rangkaian batang penghubung ke piston untuk silinder nomor 8 kondisinya terlepas dari kepala piston. Kondisi piston *screw* semuanya terlihat dalam keadaan rusak, dan piston skirt mengalami pecah atau mengalami patah sehingga dengan kondisi demikian membuat rangkaian batang *small-end* dan *big-end* terpisah seluruhnya dari kepala piston. Terjadinya separasi tersebut bisa juga karena telah ada kerusakan pada piston skirt tanpa diketahui sebelumnya.

**Gambar II-1: Kepala piston tertinggal di dalam tabung silinder nomor 8**

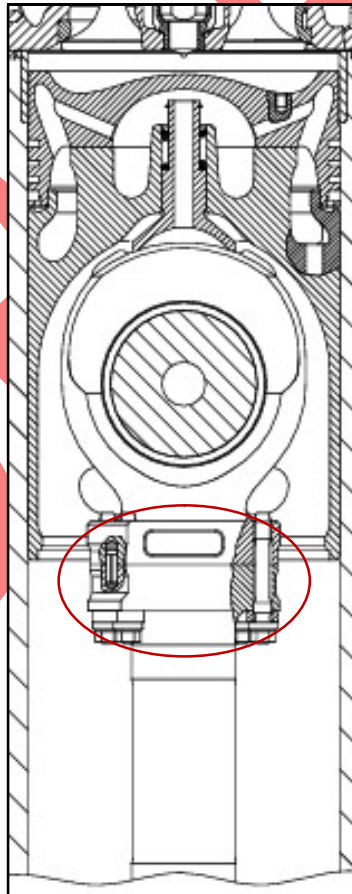
Jikalau macetnya piston yang menyebabkan kegagalan mesin maka sambungan flens batang penghubung ke piston seharusnya yang mengalami gagal terlebih dahulu karena merupakan bagian terlemah dari rangkaian batang penghubung (gambar II-2).

**Gambar II-2: Piston dan batang penghubung bagian atas atau *small-end* (tampak kedepan). Sambungan flens di lingkaran merah.**
