KOMITE NASIONAL KESELAMATAN TRANSPORTASI  
REPUBLIK INDONESIA

**DRAF FINAL**  
**KNKT.22.11.13.03**

**Laporan Investigasi Kecelakaan Pelayaran**  
**KEBAKARAN KAPAL RO-RO PENUMPANG**  
*MUTIARA TIMUR I*  
**TIMUR LAUT KARANGASEM, BALI**  
**REPUBLIK INDONESIA**  
**16 NOVEMBER 2022**

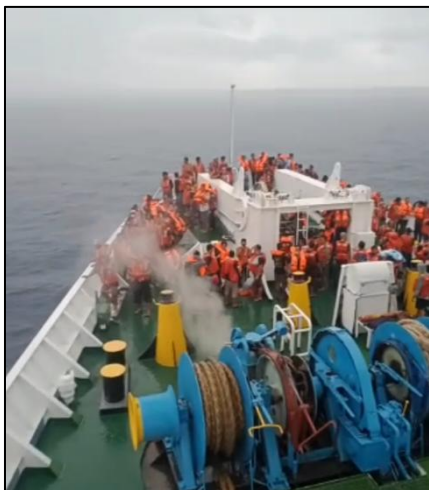
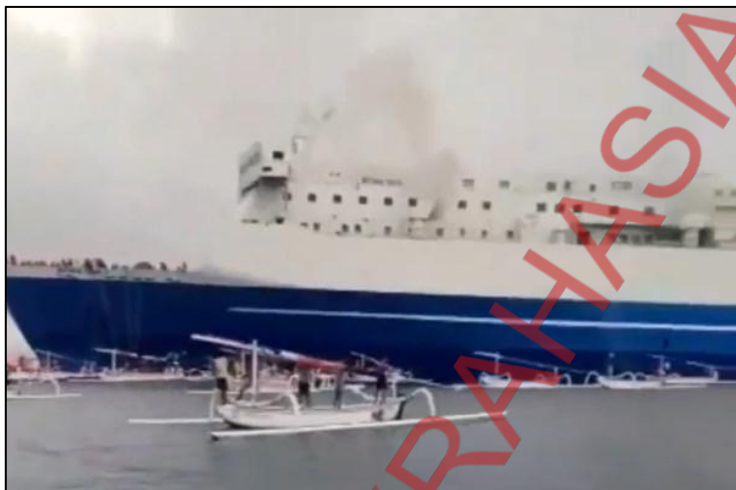
**Gambar I-2 Penumpang Berkumpul di Haluan Untuk Turun ke Laut dan Diselamatkan Nelayan**

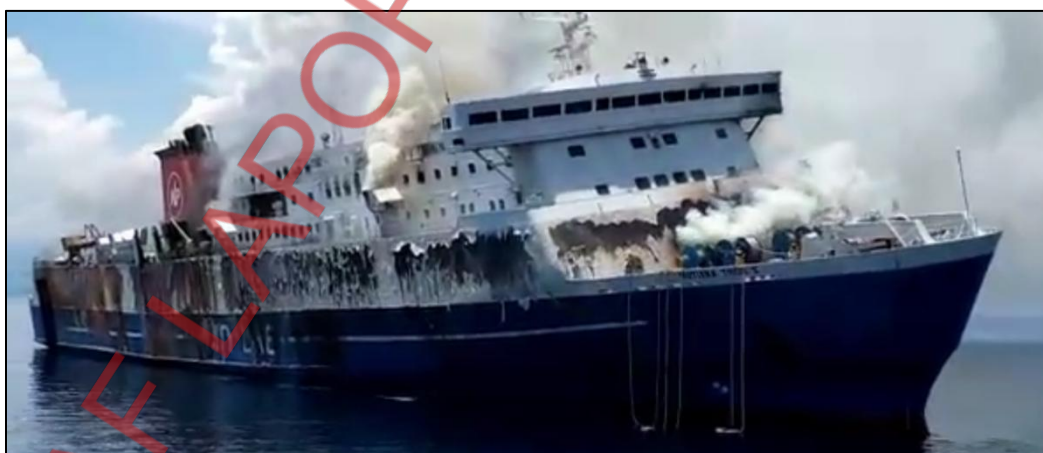
Akibat kebakaran ini, *Mutiara Timur I* terbakar dan tenggelam di *traffic separation scheme (TSS)* Selat Lombok di kedalaman sekitar 1.000 meter.

**Gambar I-3 Mutiara Timur I Terbakar dan Miring Kanan**

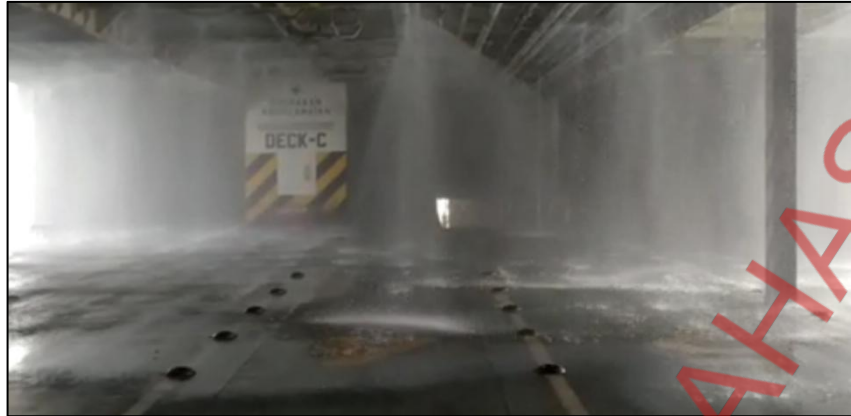
Pada saat kejadian, sistem deteksi kebakaran di Deck C tidak bekerja. Pada saat pemeriksaan di galangan bulan Oktober 2022, Pejabat Pemeriksa Keselamatan Kapal (PPKK) Kesyahbandaran Tanjung Perak memeriksa perlengkapan pemadam dan keselamatan *Mutiara Timur I*. Hasil pemeriksaan PPKK menyatakan perlengkapan dan peralatan pemadam serta alat-alat keselamatan dalam kondisi baik. *Fire detection system* diuji coba hanya untuk area akomodasi dan kamar mesin. Pengujian detektor kebakaran di kedua area tersebut bekerja dengan baik. Selain itu, PPKK juga menguji coba *sprinkler* di geladak kendaraan.

**Gambar I-5. Pengujian Kerja Sprinkler Pada Bulan Oktober 2022**

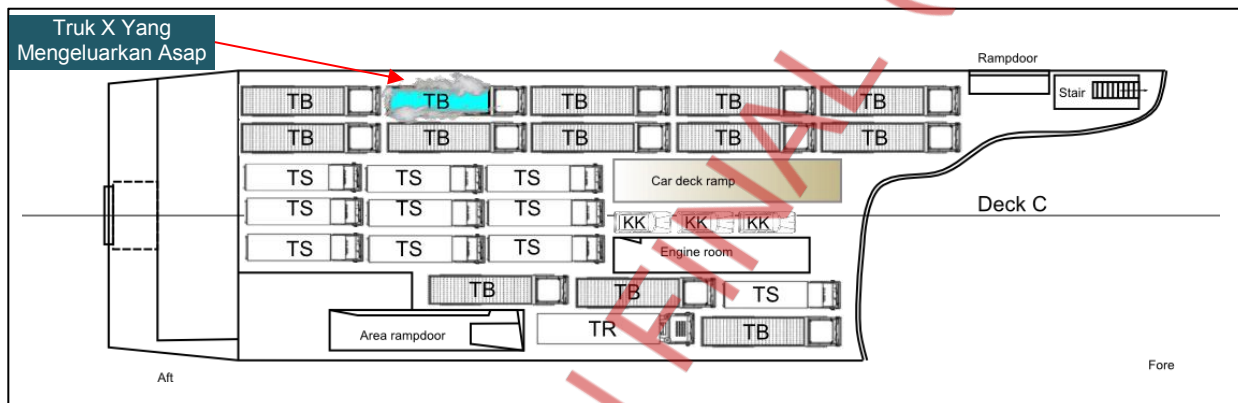
**Gambar I-6. Ilustrasi Layout Kendaraan di Deck C Area Belakang**

Berdasarkan keterangan awak kapal, Truk X diparkir di lajur paling kiri Deck C belakang atau di dekat lambung kiri kapal pada baris kedua dari belakang. Truk tersebut berada dalam lajur truk besar (TB) lainnya dengan kepala truk menghadap ke haluan kapal.

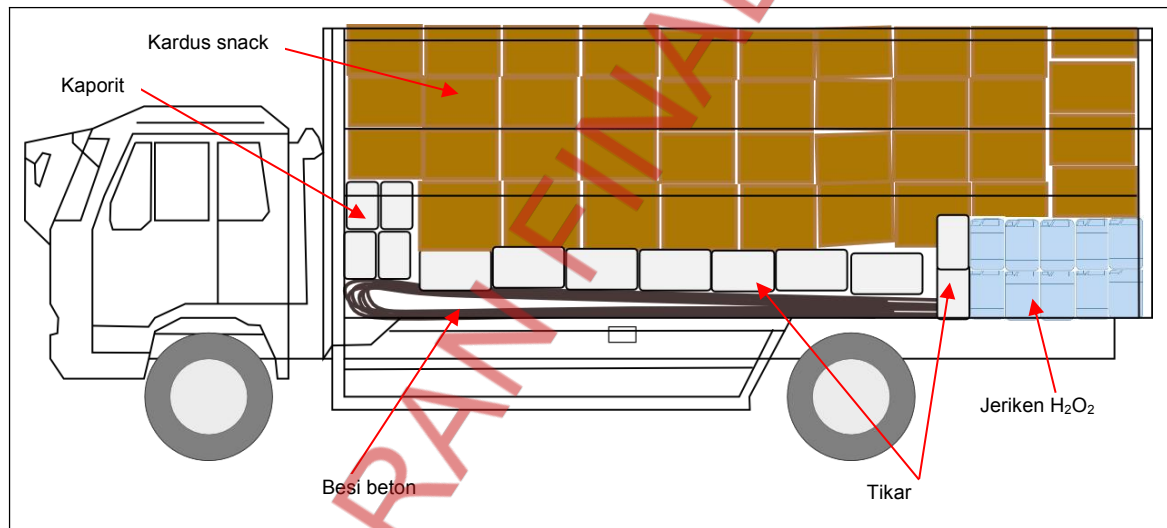
Susunan muatan di Truk X dengan panjang bak truk 8 meter adalah sebagai berikut: besi beton sepanjang 6 m disusun di bagian paling bawah depan, lalu disusun kaporit di area depan bak truk, tikar, dan *snack* dalam kardus berada di atas besi. Jeriken-jeriken Hidrogen Peroksida (HP) konsentrasi 50% sebanyak 100 jeriken dengan ukuran masing-masing 30 liter disusun dengan area sepanjang 1,5 m x 2,4 m (lebar bak truk) dua tumpuk di bagian belakang.

**Gambar I-7. Ilustrasi Penataan Muatan Di Atas Truk X**

Di antara besi dan jeriken ditaruh tikar dengan area sepanjang 0,5 m dan di bagian atas jeriken disusun *snack-snack* dalam kemasan kardus. Bak truk (lantai dan dinding) terbuat dari besi dan ditutup terpal plastik serta diikat dengan tali.

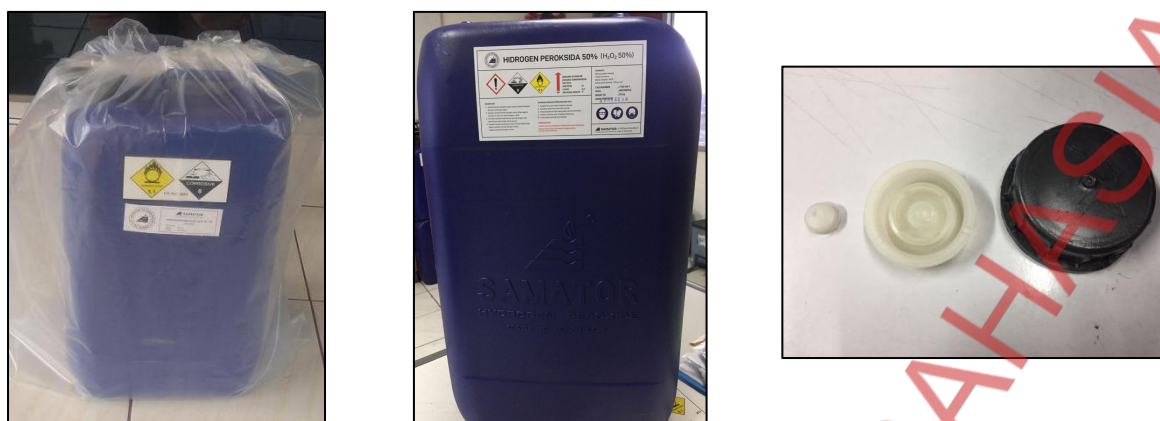
Gambar I-8 Kemasan Jeriken Hidrogen Peroksida PT SI Dibungkus Plastik dan Tutupnya Berventilasi

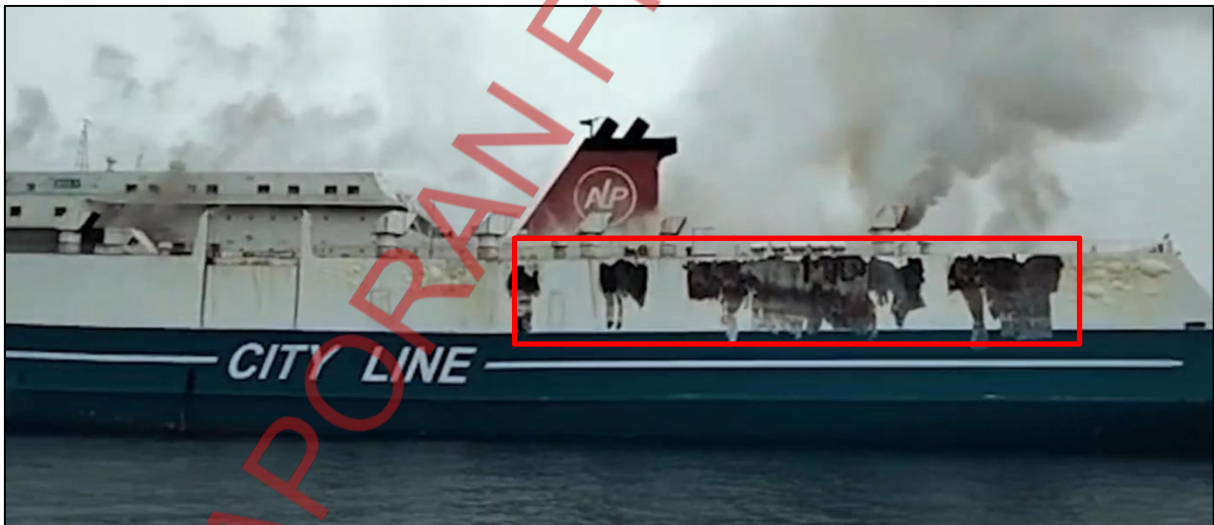
**Gambar II-1 Kondisi Kerusakan Pada Awal-Awal Kejadian di Deck C Belakang Kiri (sumber: Rekaman dari Kapal TNI AL)**

Berdasarkan keterangan para saksi, informasi, dan dokumen yang diperoleh, KNKT menyimpulkan kemungkinan besar kebakaran *Mutiara Timur I* bersumber dari Hidrogen Peroksida (HP) yang diangkut di Truk X. Rekaman video dari luar kapal saat awal kejadian juga memperlihatkan area lambung kiri Deck C belakang di sekitar Truk X parkir tampak hangus (Gambar II-1) sedangkan bagian lambung lainnya masih utuh.
