**KNKT.23.05.04.03**

**Laporan Investigasi Kecelakaan Pelayaran**

**Terbakarnya Kendaraan di  
Royce I (IMO 9807205)**

**6 Mei 2023**

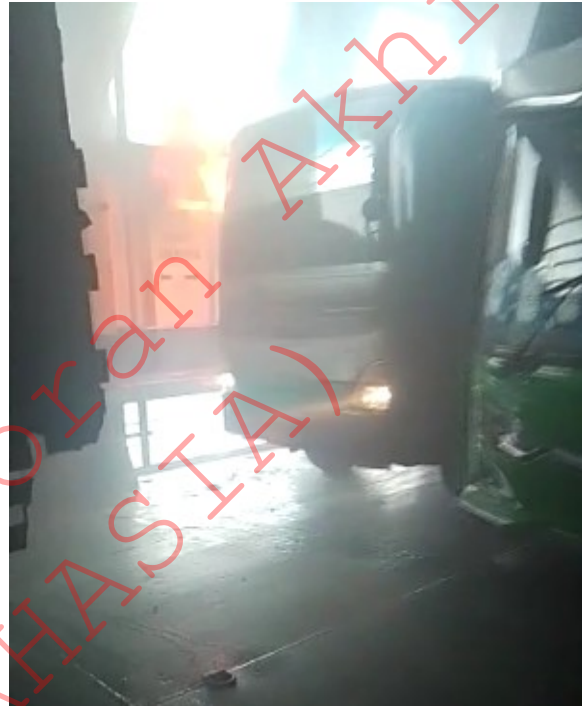
**Gambar 2: Potongan video amatir kebakaran di Bus A yang direkam oleh Kernet Bus B**

Wiper adalah awak kapal yang pertama tiba di depan Bus A dan memadamkan api di bus dengan APAR bubuk kimia kering yang dibawanya. Beberapa awak kapal dipimpin Mualim III tiba di lokasi dan membantu menyemprotkan APAR yang mereka bawa. Mualim III yang memimpin proses pemadaman bersama beberapa Awak Kapal di geladak bawah berhasil mendekati depan-kiri Bus A. Api terlihat di area tempat duduk pengemudi, setir, *dashboard* pengemudi, serta banyak asap hitam di dalam bus. Mereka segera menyemprotkan APAR ke arah bus tersebut, tetapi terhalang oleh jendela dan api berada di dalam bus. Bus tersebut dalam kondisi terkunci, semua jendela tertutup, dan tidak ada orang di dalamnya. Setelah dua APAR habis disemprot ke arah bus, Awak kapal mencoba untuk memadamkan api yang ada di dalam bus tersebut dengan memecahkan kaca depan bus Bus A. Setelah kaca dipecahkan menggunakan tabung APAR, api dan asap mendadak keluar dari Bus A dan membesar. Kursi penumpang depan di sebelah kursi pengemudi mulai ikut terbakar. Awak kapal yang awalnya ingin menyemprotkan APAR ke dalam Bus A kemudian membatalkan rencana mereka karena asap kebakaran menyulitkan penglihatan dan pernapasan mereka. Awak Kapal kemudian melemparkan hidran ke arah bus dalam kondisi masih menyemprotkan air.

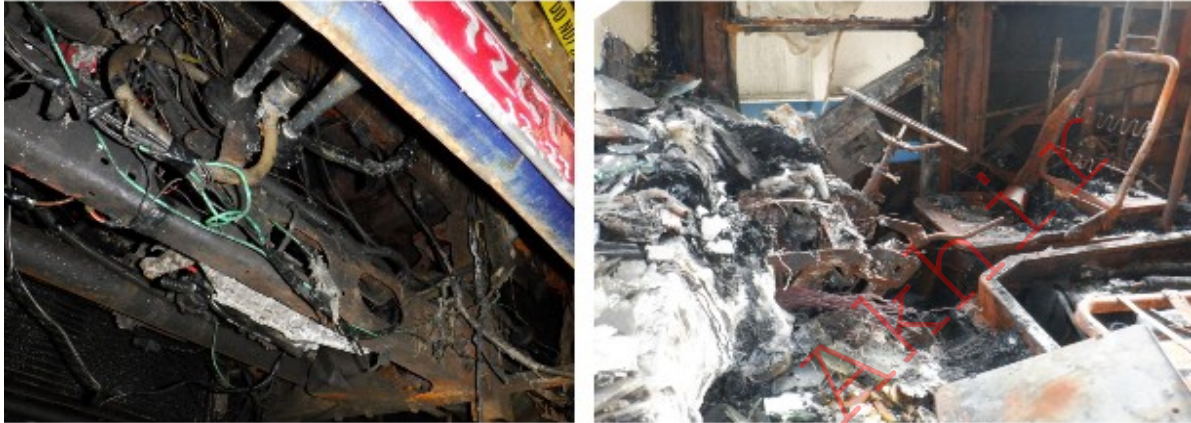
satu barang bukti kejadian. Tim Investigasi hanya melakukan pemeriksaan secara visual dari luar bus. Di bagian bawah bus terlihat instalasi kabel-kabel listrik non standar karoseri (Gambar 3) untuk keperluan penerangan dan aksesoris bus yang masih utuh.

**Gambar 3: Kondisi kabel listrik di bagian bawah ruang kemudi bus A (kiri) dan area tempat duduk pengemudi Bus A (kanan)**

Di samping itu, sistem kelistrikan yang awalnya menggunakan sekering antara sumber daya (baterai *accu*) dan perangkat listrik, setelah modifikasi tidak lagi menggunakan sekering. Hilangnya fungsi sekering di dalam rangkaian kelistrikan meningkatkan potensi risiko timbulnya api. Sekering membantu menghindari arus listrik berlebih (*over-current*) atau hubungan pendek. Sekering akan menjadi rusak ketika dilewati arus berlebih dan secara otomatis rangkaian listrik terputus. Tanpa adanya sekering, rangkaian listrik akan terus terhubung.

1. Memastikan bus dirawat dan dimodifikasi sesuai dengan petunjuk dari karoseri.
2. Memastikan penggunaan bus sesuai dengan tujuan awal pembelian bus.

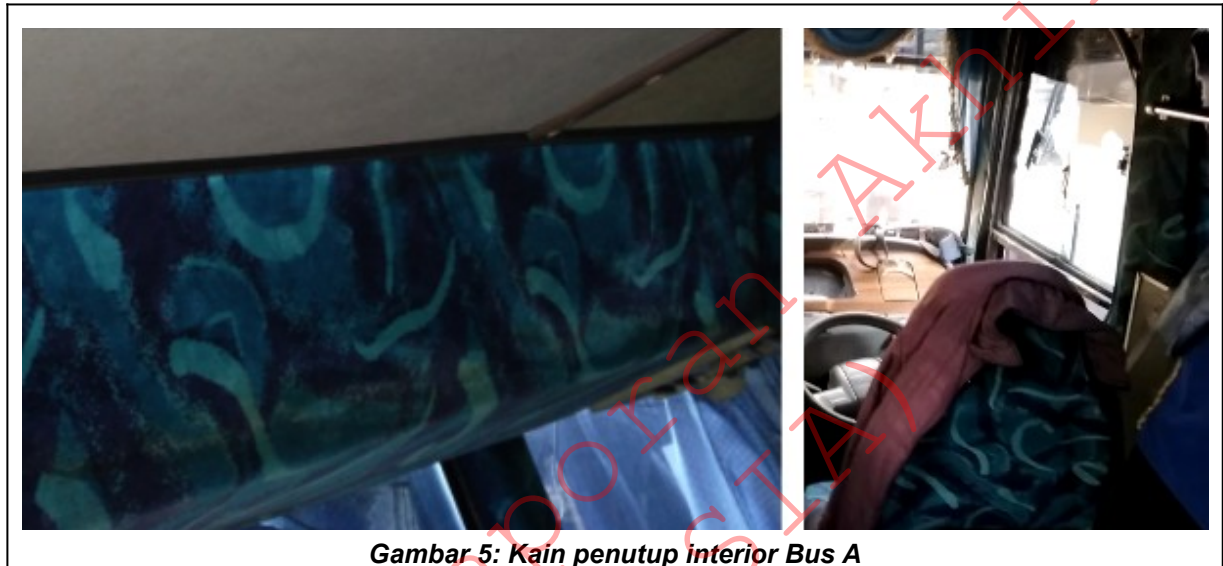
Kain penutup kursi dan langit-langit yang digunakan di dalam bus B adalah poliester. Sebelum terbakar, poliester akan meleleh seperti plastik yang terbakar, baru setelah itu diikuti secara cepat oleh munculnya api pada poliester. Titik leleh poliester berkisar pada temperatur  $300^{\circ}\text{C}^4$ . Material ini jika terbakar dapat menjalar ke bagian lainnya sambil menghasilkan asap hitam pekat. Hal ini sesuai dengan keterangan yang diberikan oleh para saksi. Ketika terbakar, material poliester pada umumnya akan terus terbakar hingga habis dan tidak akan berhenti dengan sendirinya.

**Gambar 5: Kain penutup interior Bus A**
