KOMITE NASIONAL KESELAMATAN TRANSPORTASI  
REPUBLIK INDONESIA

**DRAF FINAL**  
**KNKT.24.06.01.03**

**LAPORAN INVESTIGASI KECELAKAAN PELAYARAN**

**KEBAKARAN DI KAMAR MESIN *UMSINI***  
**PELABUHAN SOEKARNO HATTA, MAKASSAR**  
**SULAWESI SELATAN**  
**REPUBLIK INDONESIA**

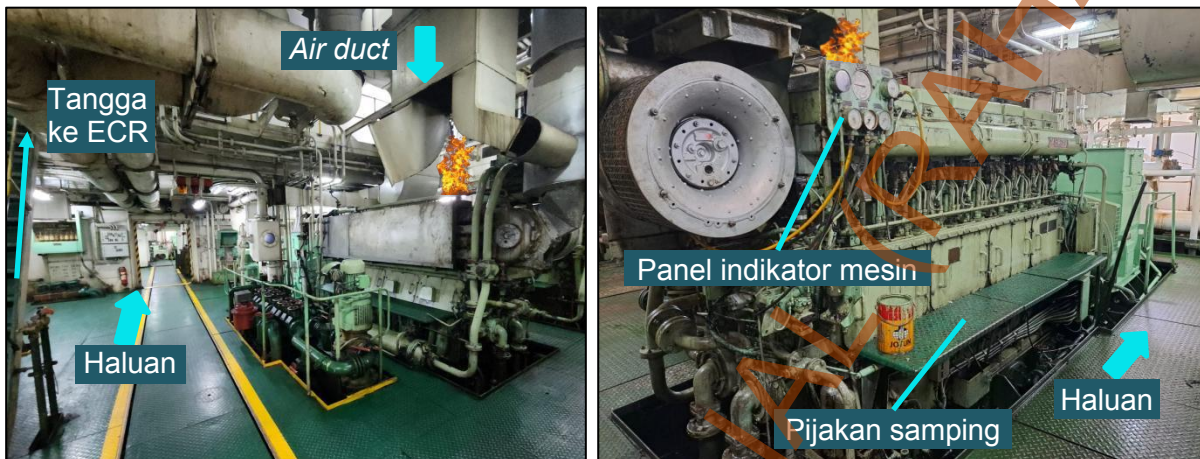
Sekitar pukul 0420 WITA, setelah membuka *indicator cock* Mesin Utama Kanan dan Kiri untuk mem-*blow*, Juru Minyak II berjalan menuju ruang kontrol mesin. Saat masuk di ruang mesin bantu, Juru Minyak II melihat api di bagian kepala silinder Mesin Bantu No. 3. Juru Minyak II memanggil Kadet Mesin yang berada di dekatnya dan mereka langsung menyemprotkan alat pemadam api ringan (APAR) jenis bubuk kimia kering ke titik api, tetapi api tidak padam.

**Gambar 2 Mesin Bantu No. 3 dan Ilustrasi Titik Api Pertama Kali**

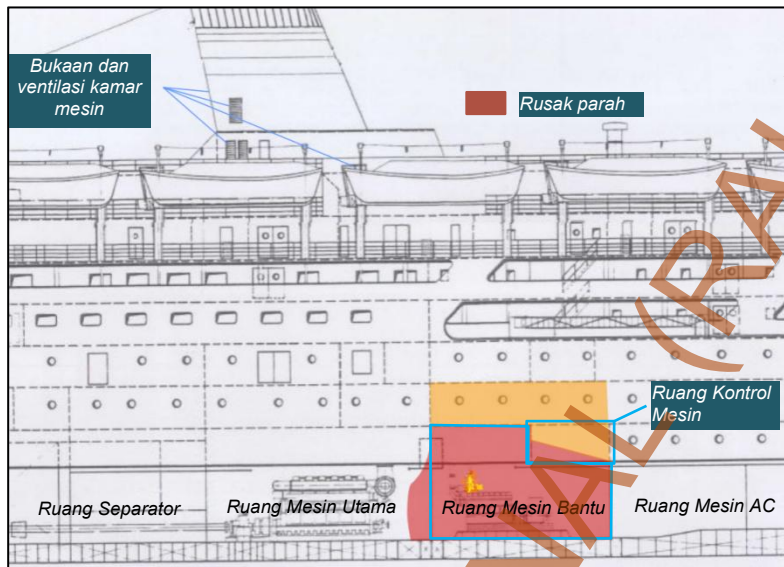
Kerusakan yang cukup parah akibat kebakaran terdapat di ruang mesin bantu dan sebagian ruang kontrol mesin serta ruang akomodasi awak kapal yang berada tepat di atas ruang mesin bantu. Sementara itu, satu unit sekoci di sisi kiri patah saat proses pemadaman dengan kapal tunda dari sisi laut.

**Gambar 3 Dampak Kerusakan Akibat Kebakaran**

Dari hasil pemeriksaan, ruang mesin bantu dan sebagian ruang kontrol mesin mengalami kerusakan paling parah. Kerusakan juga terdapat pada ruang akomodasi di atas ruang mesin bantu. Sementara itu, ruang mesin AC yang berada di sebelah ruang mesin bantu tidak mengalami kerusakan. Sedangkan ruang mesin utama hanya mengalami kerusakan pada area sisi kanan yang berdekatan dengan radius Mesin Bantu No. 3 (lihat Gambar 3).

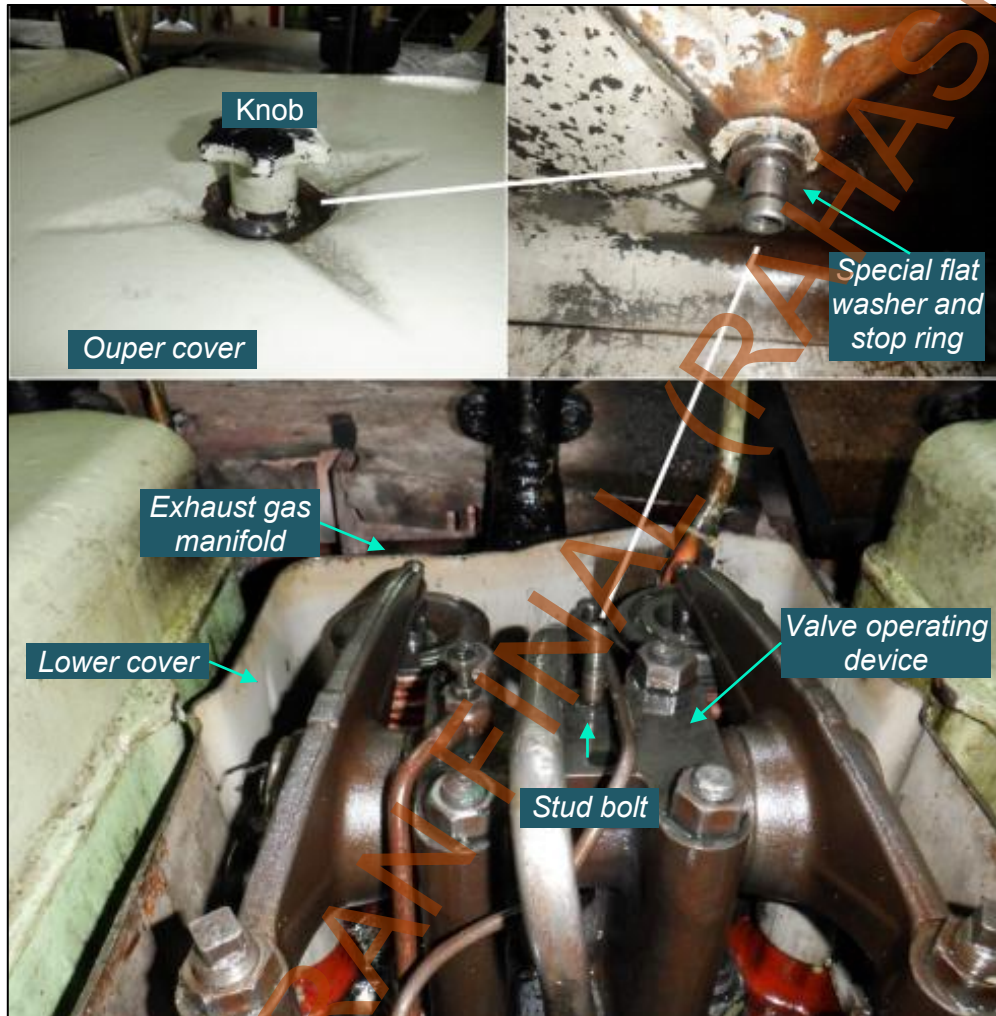
Dari delapan *knob* tutup kepala silinder Mesin Bantu No. 3, hanya *knob* tutup Kepala Silinder No. 1 yang *stud*-nya menempel di *knob*, sedangkan *stud* di tujuh silinder lainnya terikat ke *valve operating device*. Meskipun begitu, *knob* masih dapat mengunci Tutup Kepala Silinder No. 1 dengan kuat. Kondisi ini sudah berlangsung sejak lama dan kondisi yang sama juga ditemui di kepala silinder di Mesin Bantu No. 1.

Gambar 5 Kepala Silinder dan Knob Penutupnya di Mesin Bantu Daihatsu Seri PS-26H

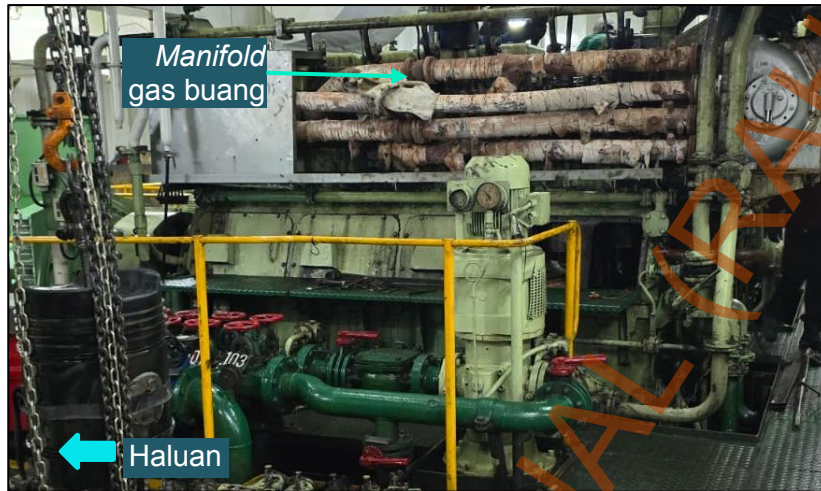
Mesin Bantu No. 3 menjadi andalan bersama Mesin Bantu No. 1 untuk menyuplai daya listrik di kapal karena berdasarkan keterangan KKM, Mesin Bantu No. 4 dalam kondisi *crank pin under size* dan Mesin Bantu No. 2 juga sedang dalam perbaikan. KKM menyatakan meski dengan kondisi Mesin Bantu No. 4 *crank pin under size*, tetapi masih dapat dioperasikan untuk keperluan olah gerak yang membutuhkan paralel tiga mesin bantu. Meski Mesin Bantu No. 1 juga menjadi andalan, catatan perawatan dan informasi dari awak mesin menunjukkan beberapa kali mesin ini mengalami kerusakan di bagian *driving gear* pompa air tawar.

**Gambar 6 Mesin Bantu No. 3 Saat Overhaul Penggantian Cyl. Liner No. 2 Tanggal 4 Juni 2024**

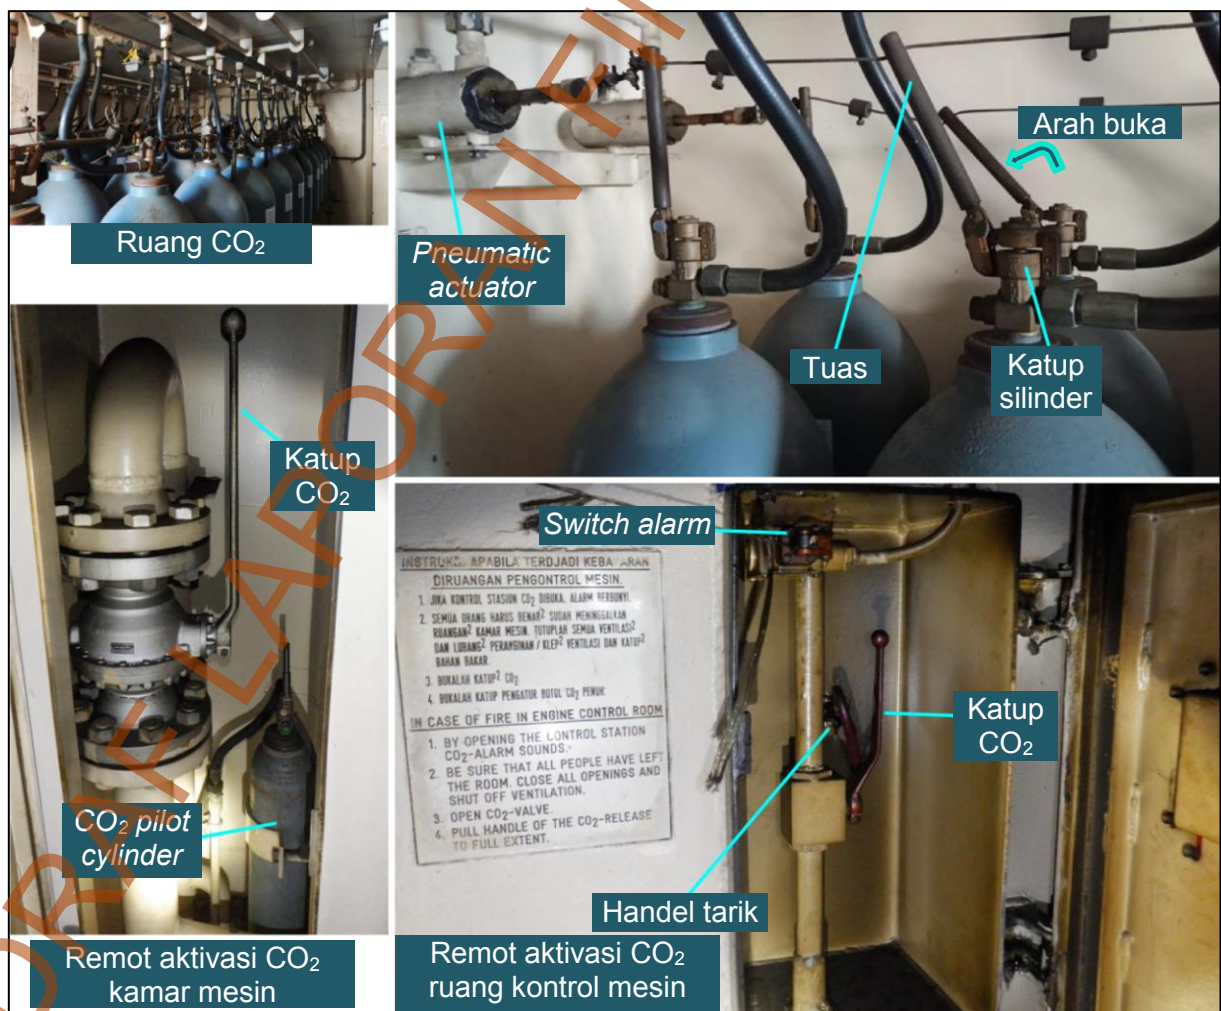
Gambar 7 Sistem CO<sub>2</sub> Kamar Mesin

Pemeriksaan selanjutnya dilakukan terhadap sistem pemadam kebakaran tetap CO<sub>2</sub> di kapal dan didapati katup utama dan tabung pilot CO<sub>2</sub> di dalam panel remot aktivasi CO<sub>2</sub> kamar mesin tidak dibuka (masih tertutup). Kondisi yang sama juga ditemukan untuk panel remot aktivasi CO<sub>2</sub> ruang kontrol mesin yang masih terkunci, katup CO<sub>2</sub>-nya tidak dibuka dan handel tarik masih tetap di posisi normal (belum ditarik). Pemeriksaan di ruang CO<sub>2</sub> menunjukkan hampir sebagian besar tuas katup di tabung-tabung CO<sub>2</sub> dalam posisi telah dibuka secara manual.

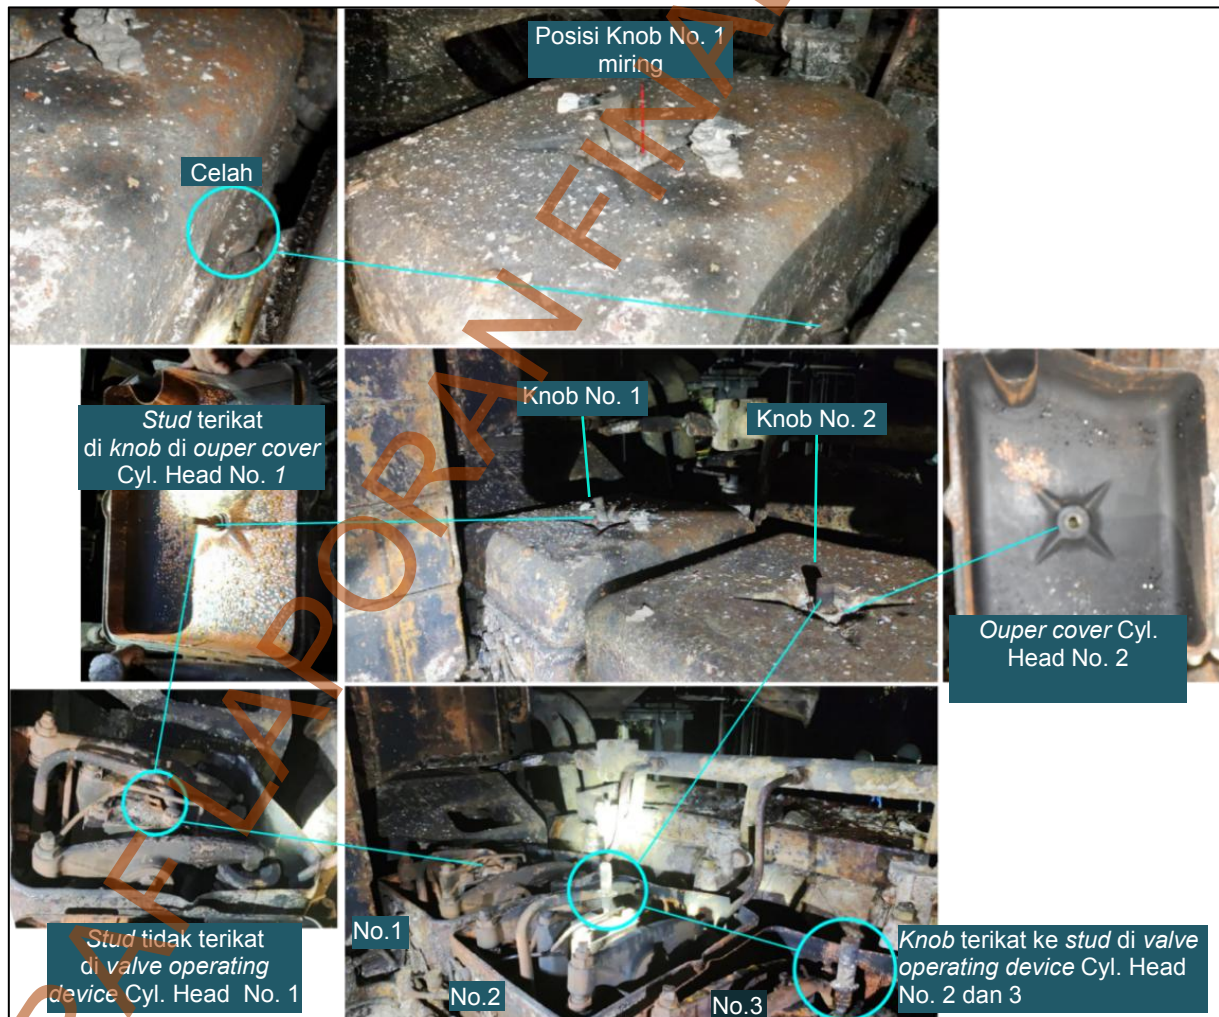
Pemeriksaan terhadap kondisi Mesin Bantu No. 3 menunjukkan seluruh bagian mesin rusak terbakar, tetapi tidak terdapat perubahan dari sisi konstruksi bodi mesin yang disebabkan adanya bagian yang patah atau pecah. Secara umum bodi mesin masih utuh. Meskipun begitu, beberapa pipa dan material non-metal seperti slang dan knob tutup kepala silinder telah hancur terbakar.

Gambar 8 Kondisi Kepala Silinder No. 1 dan 2 Pasca Kebakaran

Pemeriksaan visual lebih dekat di Mesin Bantu No. 3 di area yang diduga sebagai titik awal kebakaran menemukan tutup atas Kepala Silinder No. 1 kurang presisi ke tutup bawah sehingga tampak celah kecil bila dibandingkan dengan posisi tutup kepala silinder lainnya.

Temuan lainnya adalah, posisi kepala silinder No.1 paling dekat saluran ventilasi udara (*air duct*) dan kondisi pelindung (*shield*) *manifold* gas buang berupa lembaran asbes tidak sepenuhnya menutupi saluran gas buang (lihat Gambar 5) atau beberapa bagian permukaan *manifold* terlihat tidak terlindungi insulasi dengan benar. Salah satu fungsi insulasi pada permukaan panas seperti saluran gas buang adalah mencegah kebakaran dari minyak yang mudah terbakar yang bersentuhan langsung dengan permukaan bersuhu tinggi.

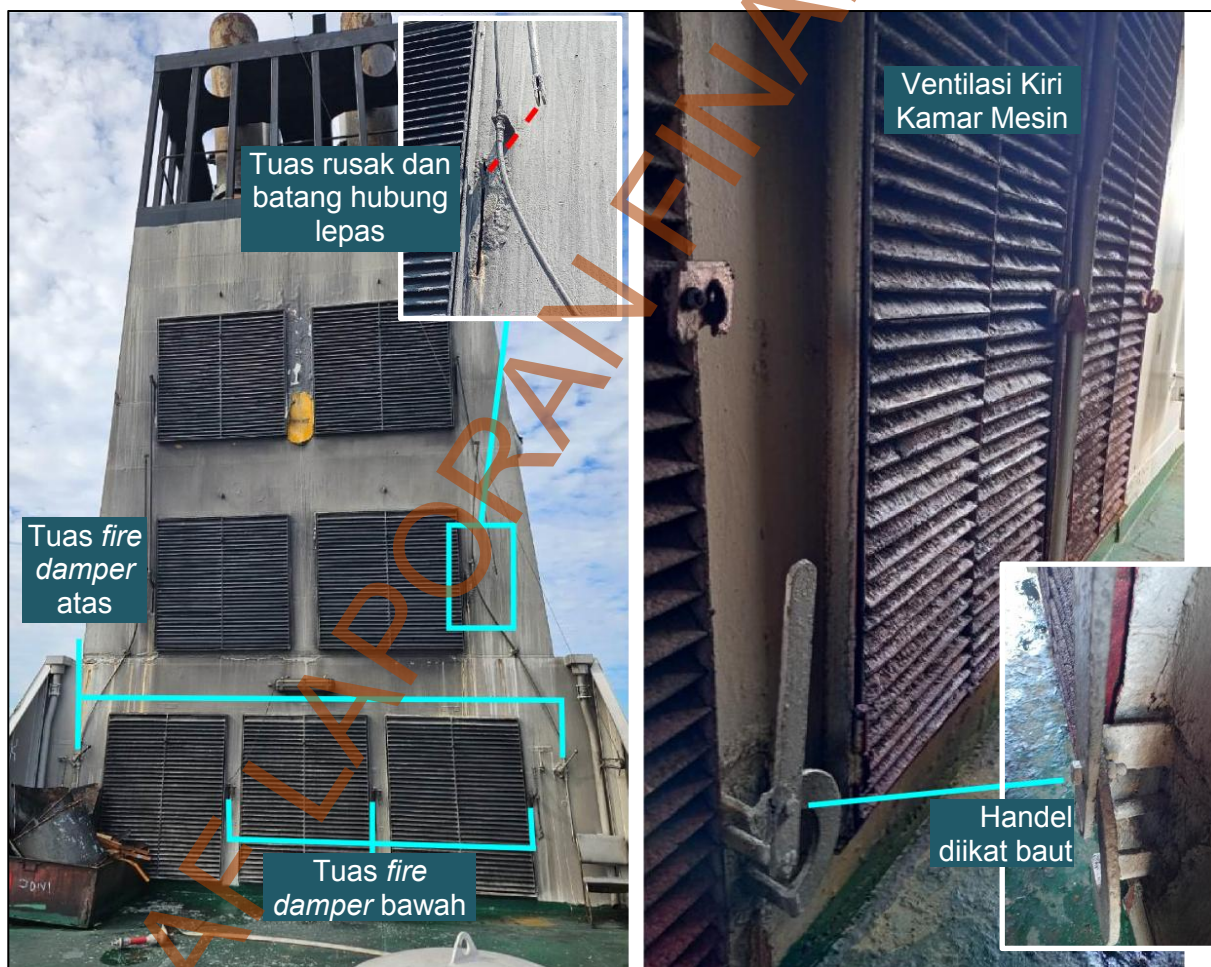
Sistem ventilasi kamar mesin *Umsini* dilayani blower kanan dan kiri yang terletak di Dek 8, selain itu di cerobong kapal juga memiliki bukaan ke kamar mesin yang kesemuanya dilengkapi dengan *flap* dan *fire damper*. Dalam Rule BKI Vol II Rules for Hull Sec 22 Structural Fire Protection tentang Sistem Ventilasi disebutkan:

**Gambar 9** Bukaan Kamar Mesin di Cerobong dan Dek 8 Kanan Kiri
