**KOMITE NASIONAL KESELAMATAN TRANSPORTASI  
REPUBLIK INDONESIA**

## **LAPORAN AKHIR**

**KNKT.22.10.01.02**

### **LAPORAN INVESTIGASI KECELAKAAN PERKERETAAPIAN ANJLOKAN KA 3028 DI EMPLASEMEN STASIUN PENANGGIRAN, DIVRE III PALEMBANG**

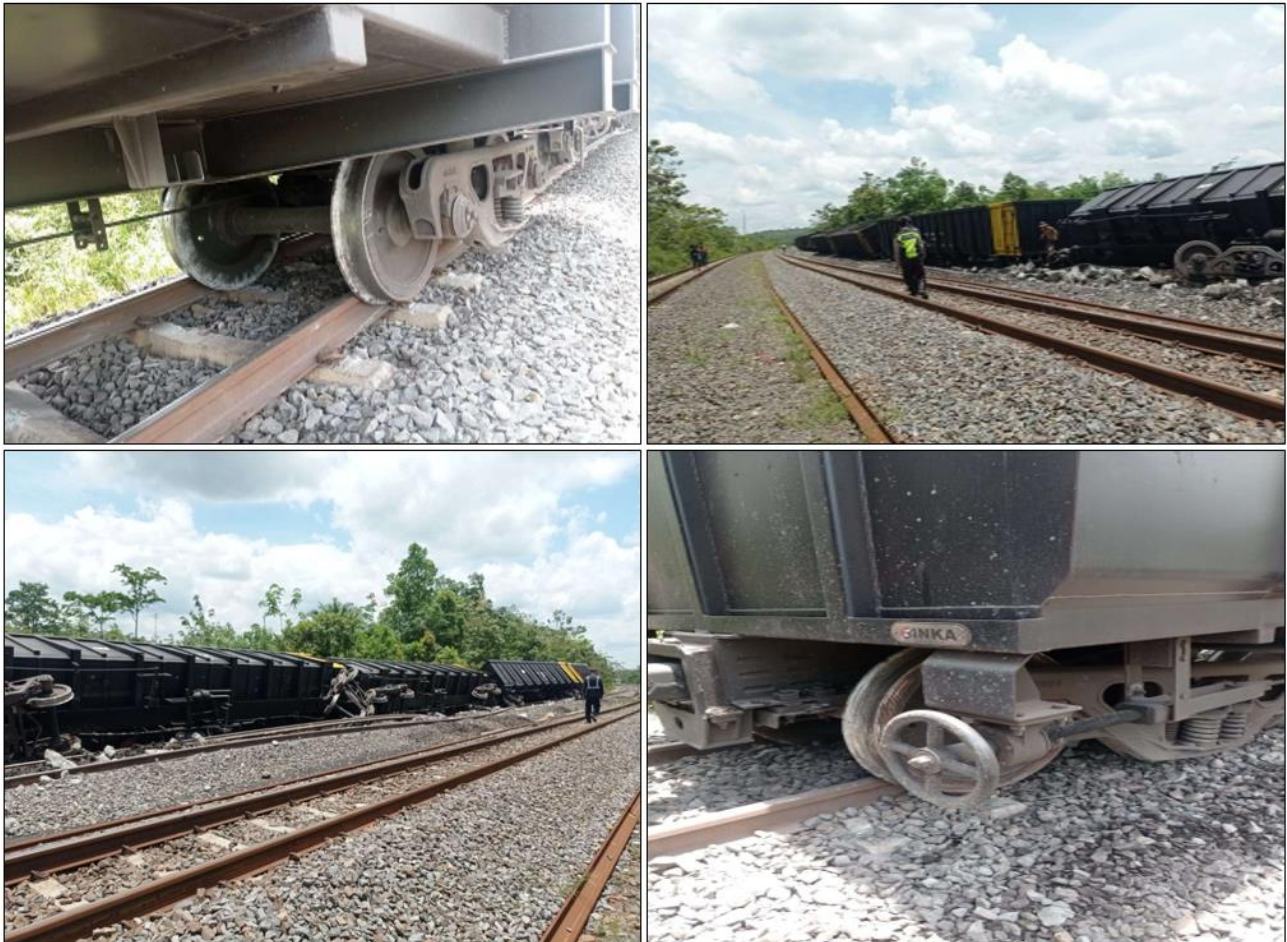
**Gambar 1.** KA 3028 anjlok dan terguling di emplasemen stasiun Penanggiran, Divre III Palembang

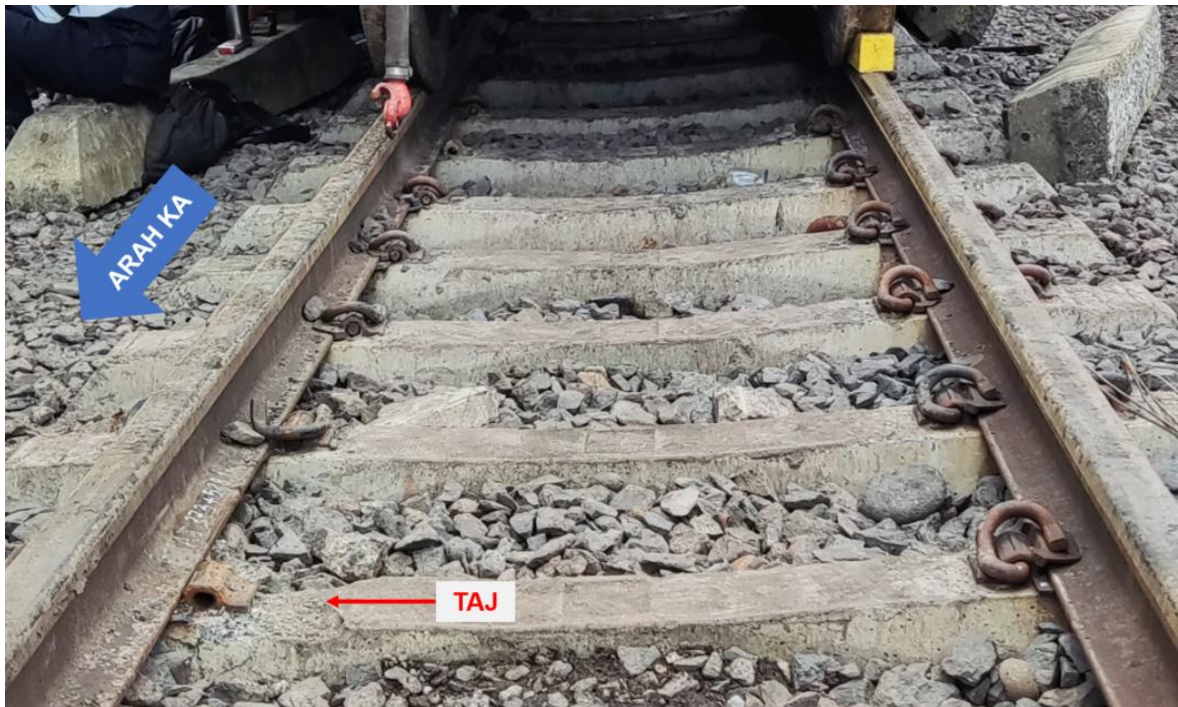
Terdapat jejak benturan pada bantalan yang merupakan Titik Awal Jatuh (TAJ) pada Km 373+528.1 di jalan rel lengkung 61A emplasemen stasiun Penanggiran, Divre III Palembang.

**Gambar 4.** Titik Awal Jatuh (TAJ)

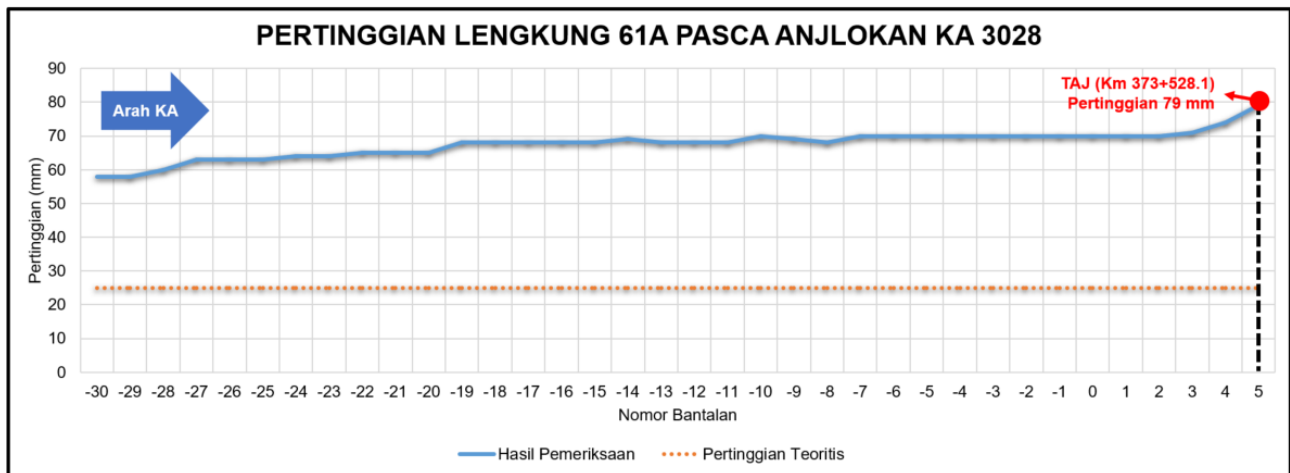
**Gambar 5.** Hasil pengukuran pertinggian di lengkung 61A pasca anjlokkan KA 3028

hasil pengukuran mencapai 70 mm, sehingga hal ini menunjukkan bahwa jalan rel mengalami pertinggian berlebih (*cant excess*).

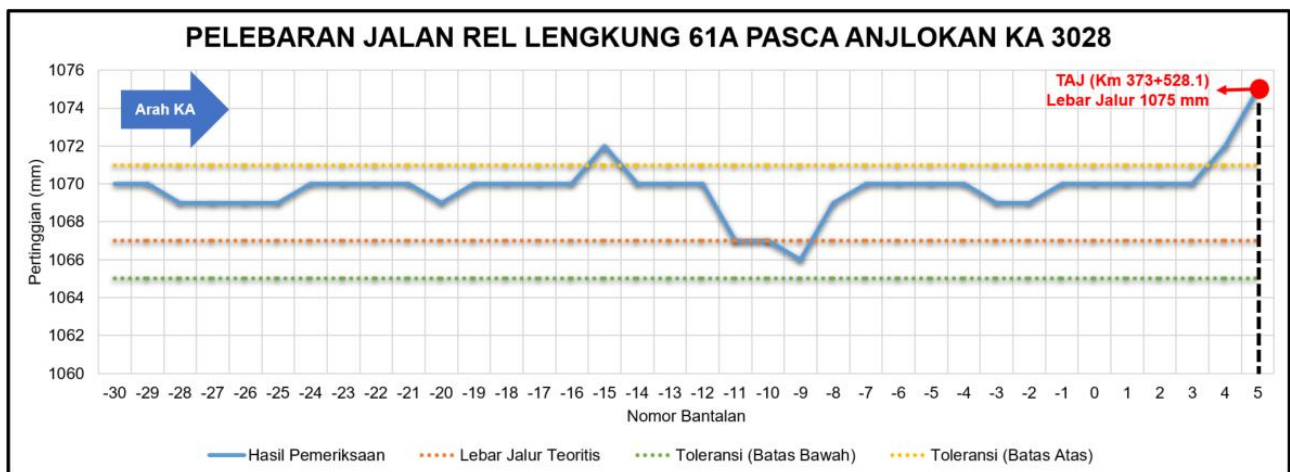
**Gambar 6.** Hasil pengukuran lebar jalan rel di lengkung 61A pasca anjlokkan KA 3028

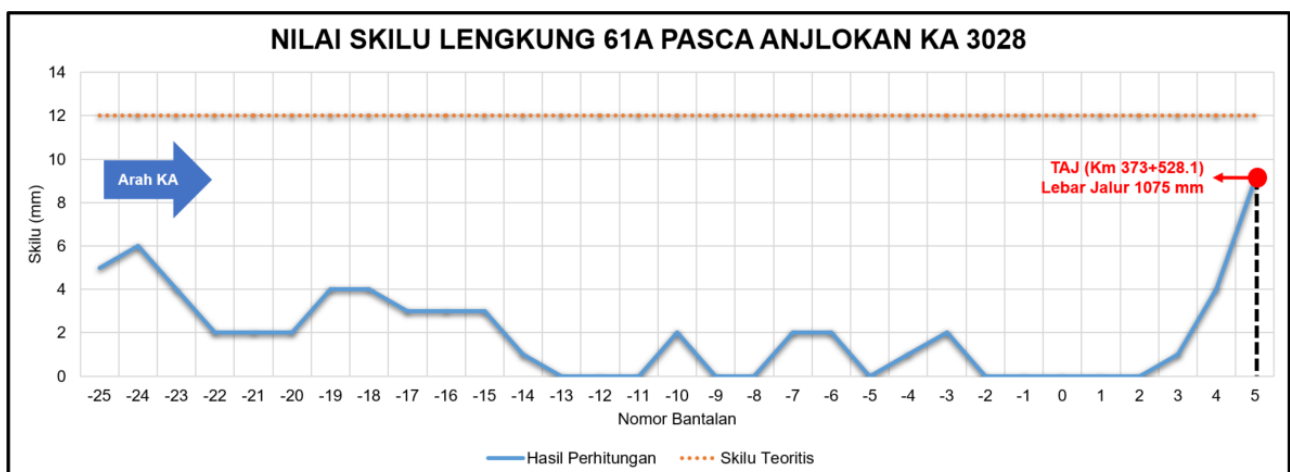
**Gambar 7.** Hasil perhitungan skilu di lengkung 61A

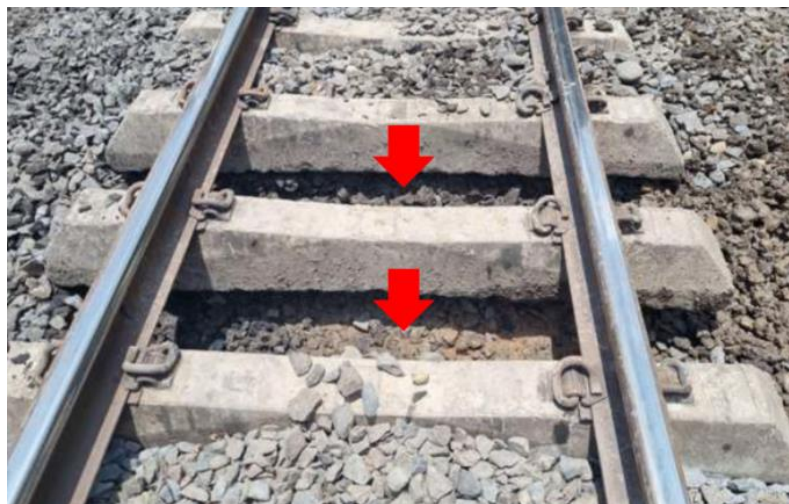
1. Terdapat balas kosong sebelum TAJ (Km 373+530.6) pada lengkung 61A emplasemen Stasiun Penanggiran.

**Gambar 8.** Balas kosong

Sebelum kejadian anjlokkan KA 3028, terdapat pekerjaan perawatan jalan rel dengan menguras balas, sehingga terdapat balas kosong sebelum TAJ (Km 373+530.6).

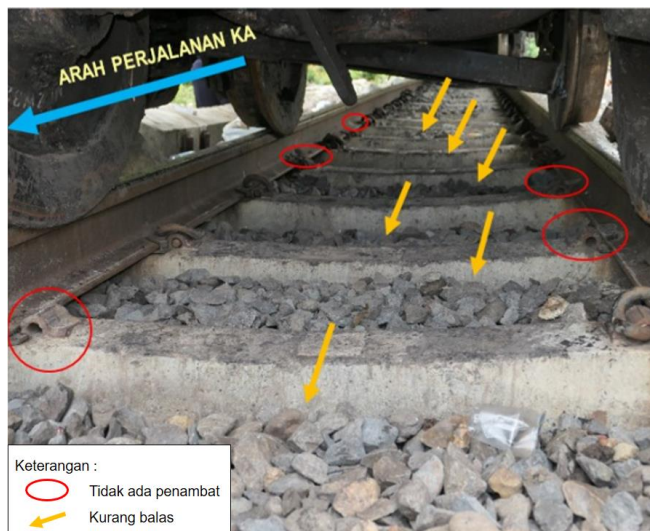
2. Terdapat bantalan yang tidak dilengkapi penambat dan balas kurang

**Gambar 9.** Bantalan yang tidak dilengkapi penambat dan balas kurang

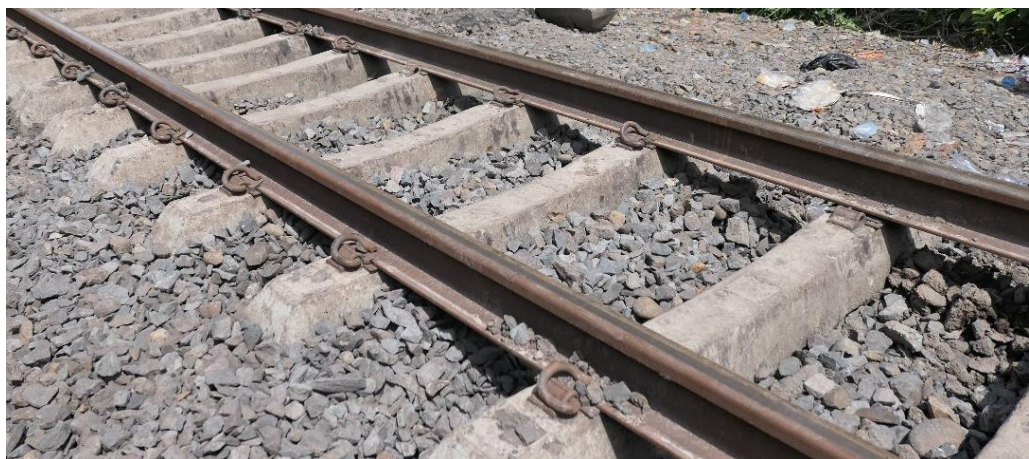
**Gambar 10.** Kondisi balas kurang

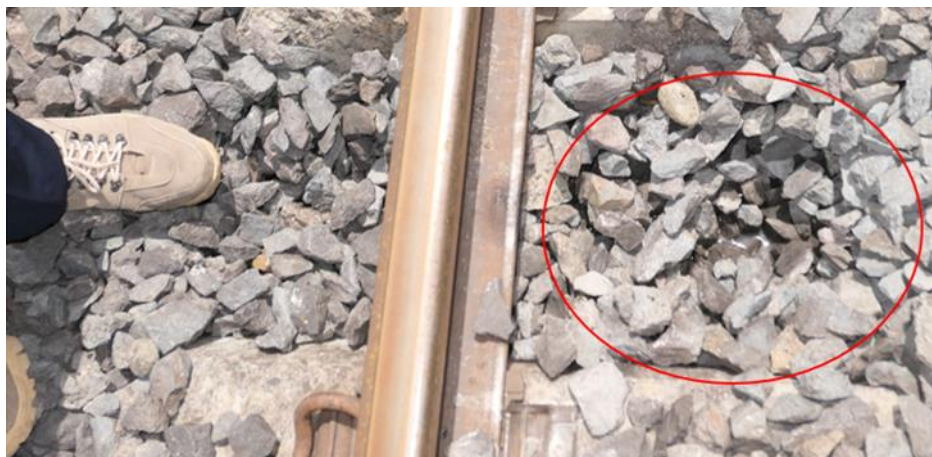
3. Terdapat genangan air pada balas

**Gambar 11.** Genangan air pada balas

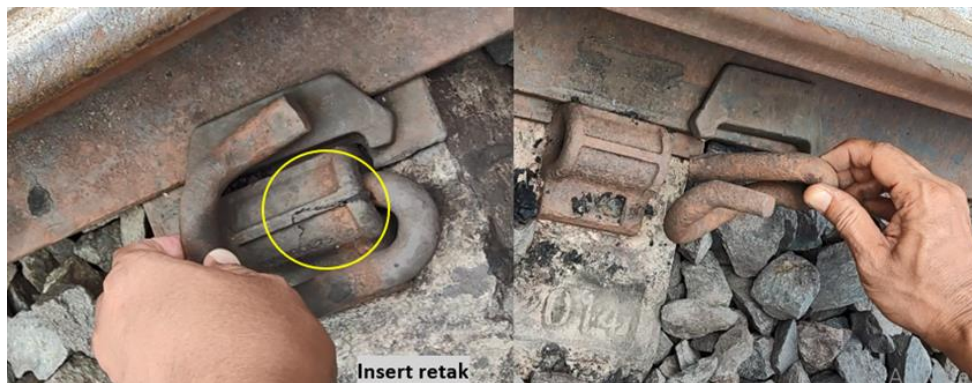
4. Kondisi *shoulder* retak dan penambat mudah terlepas

**Gambar 12.** Kondisi *shoulder* retak dan penambat mudah terlepas

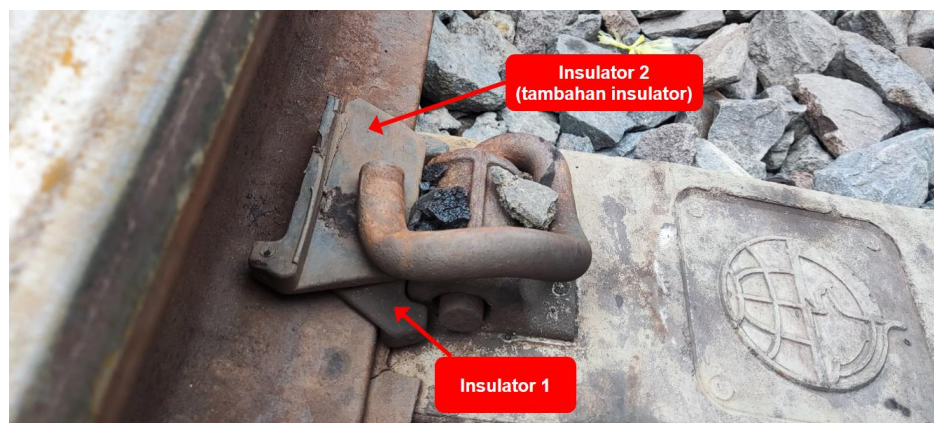
5. Terdapat 2 insulator diantara rel dan penambat

**Gambar 13.** Insulator tambahan

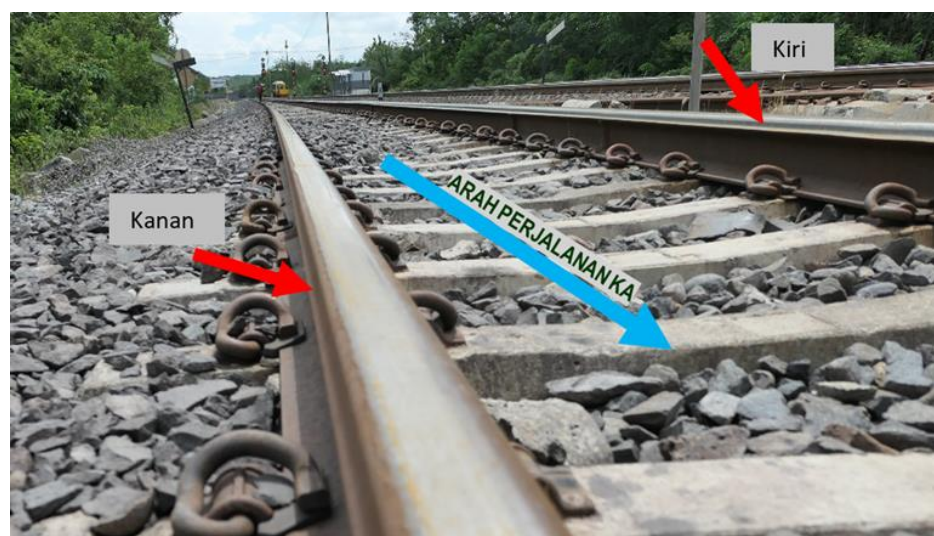
6. Ditemukan pada jalur 1 sekitar KM. 373+8 sebelum TAN dengan kondisi rel kiri aus dan rel kanan penggunaannya sudah balik

**Gambar 14.** Rel kiri aus dan rel kanan sudah dibalik penggunaannya

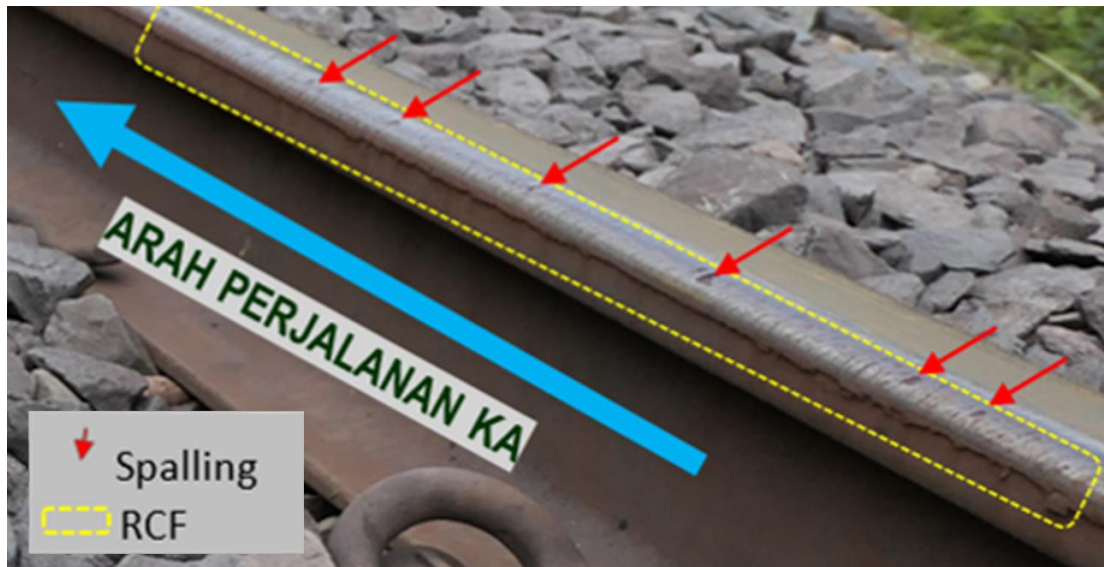
7. Ditemukan pula cacat berupa *rolling contact fatigue* (RCF) pada area *gauge corner*.

**Gambar 15.** Cacat berupa RCF pada permukaan kepala rel

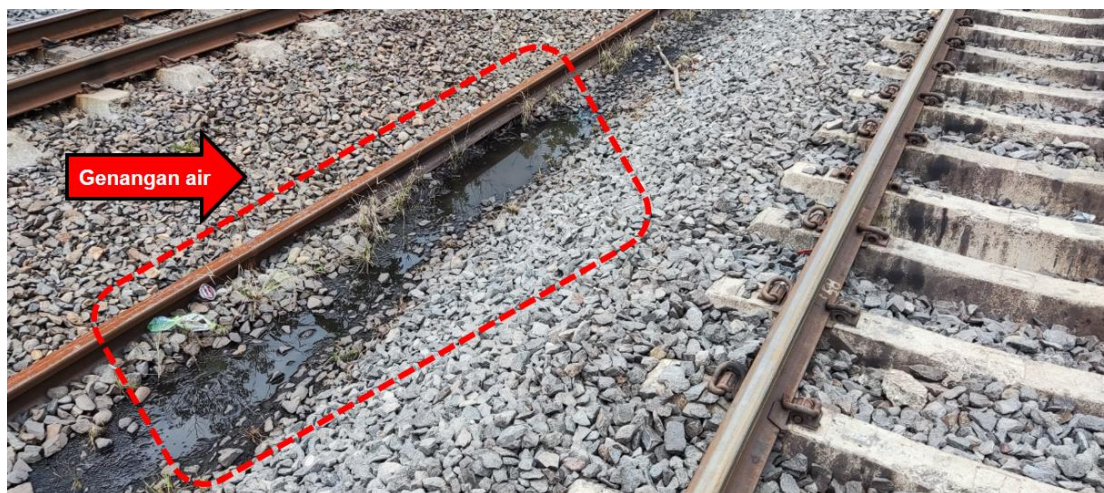
Terdapat genangan air dan tanah basah diantara jalur hulu dan hilir.

**Gambar 16.** Genangan air di sekitar jalur hulu (05-10-2022)

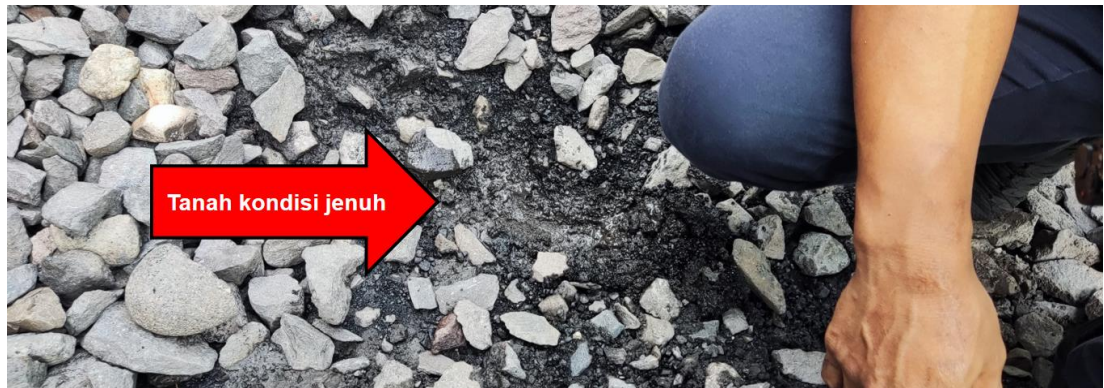
**Gambar 17.** Kondisi tanah basah di jalur hulu (digali, 05-10-2022)

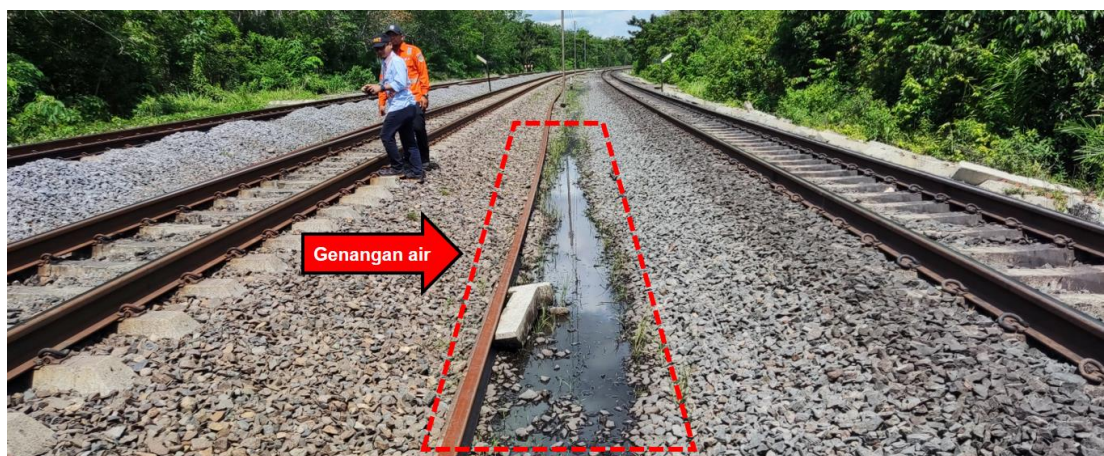
**Gambar 18.** Genangan air di sekitar jalur hulu (09-11-2022)

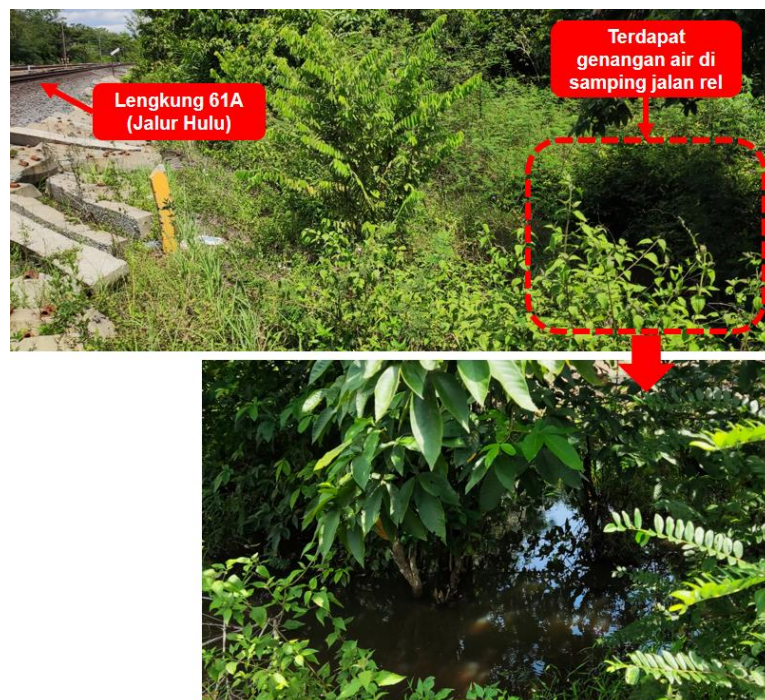
9. Genangan air di sekitar lokasi anjlokkan KA 3028

**Gambar 19.** Genangan air di samping jalur hulu (09-11-2022)

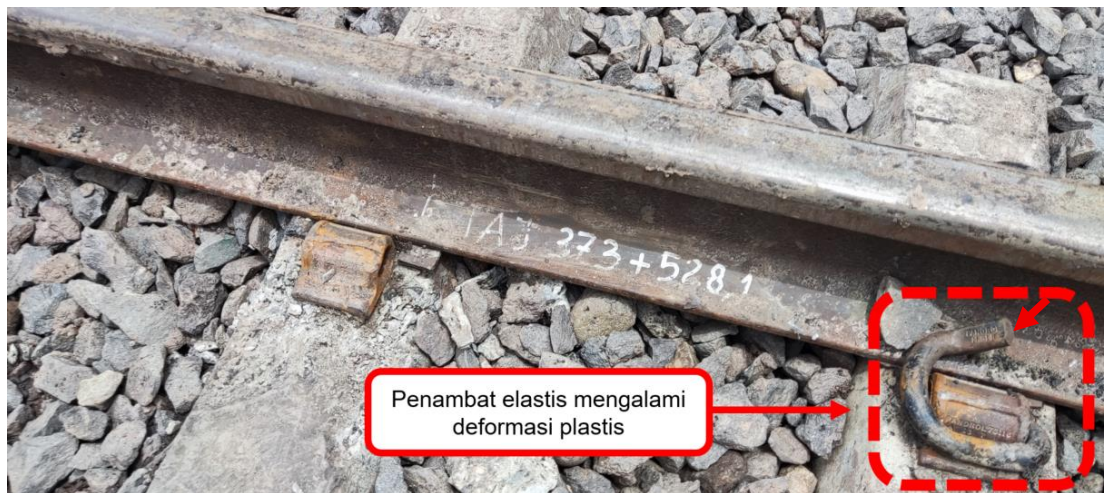
**10. Penambat elastis mengalami deformasi plastis**

**Gambar 20.** Penambat elastis mengalami deformasi plastis

Kombinasi antara *cant excess* dengan *gauge widening* meningkatkan potensi terjadinya anjlokkan roda sarana bagian dalam jatuh ketika jalan rel melebar (*wheel drop/ gauge spread derailment*) yaitu keadaan dimana resultan gaya lateral dan gaya vertikal sarana yang cenderung ke arah rel dalam melebihi resistansi penambat, sehingga berpotensi mengakibatkan rel mengalami *tilt* ketika dilalui kereta api. Investigasi menemukan adanya penambat e-clip di sekitar TAJ yang mengalami deformasi plastis akibat dari rel yang mengalami *tilt* (gambar 20).

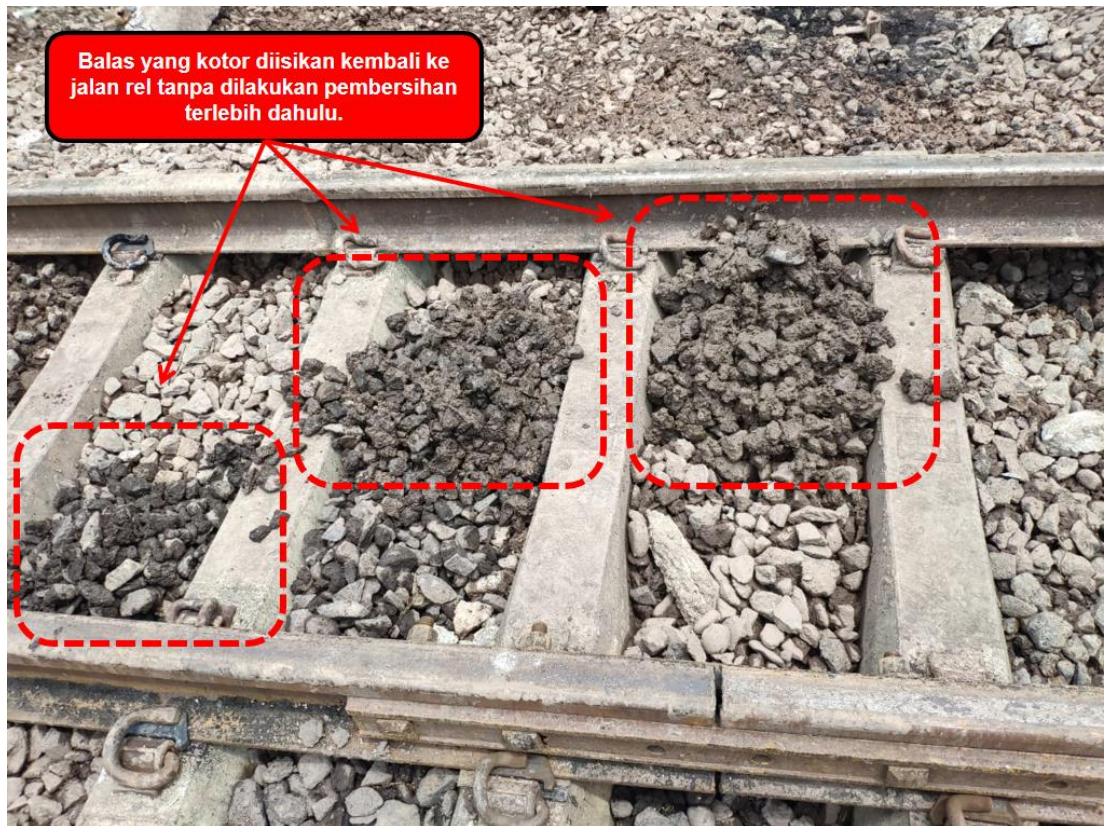
- a. Balas yang kotor diisikan kembali ke jalan rel tanpa dilakukan pembersihan balas terlebih dahulu.

**Gambar 22.** Balas yang kotor diisikan kembali ke jalan rel tanpa dibersihkan

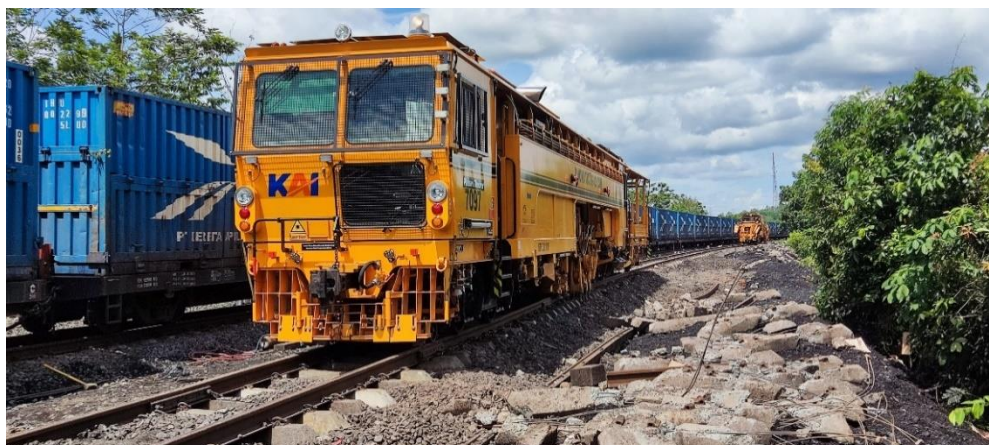
**Gambar 23.** MTT yang sudah siap memecok balas di jalur hulu (06-10-2022)

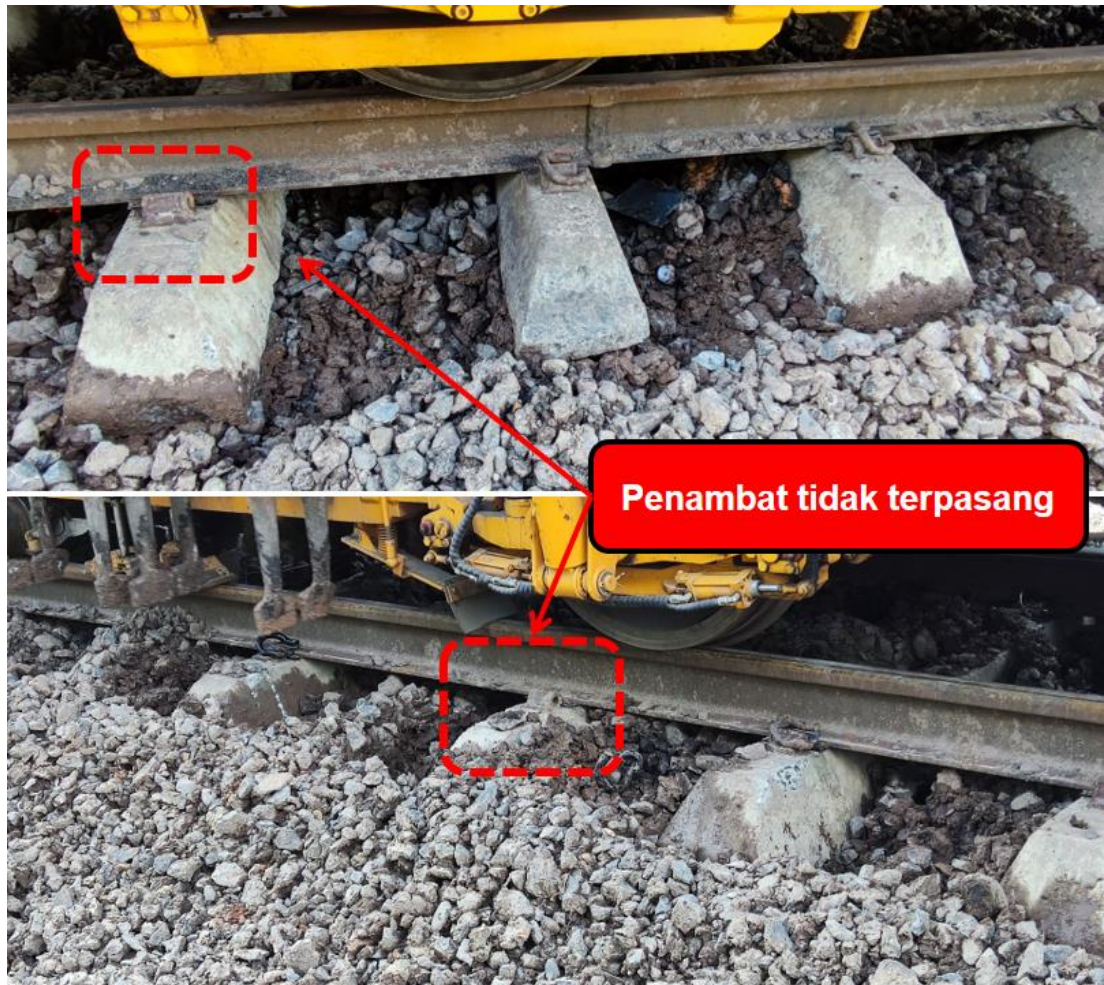
**Gambar 24.** Penambat tidak terpasang ketika dilakukan pemecokan MTT (1)

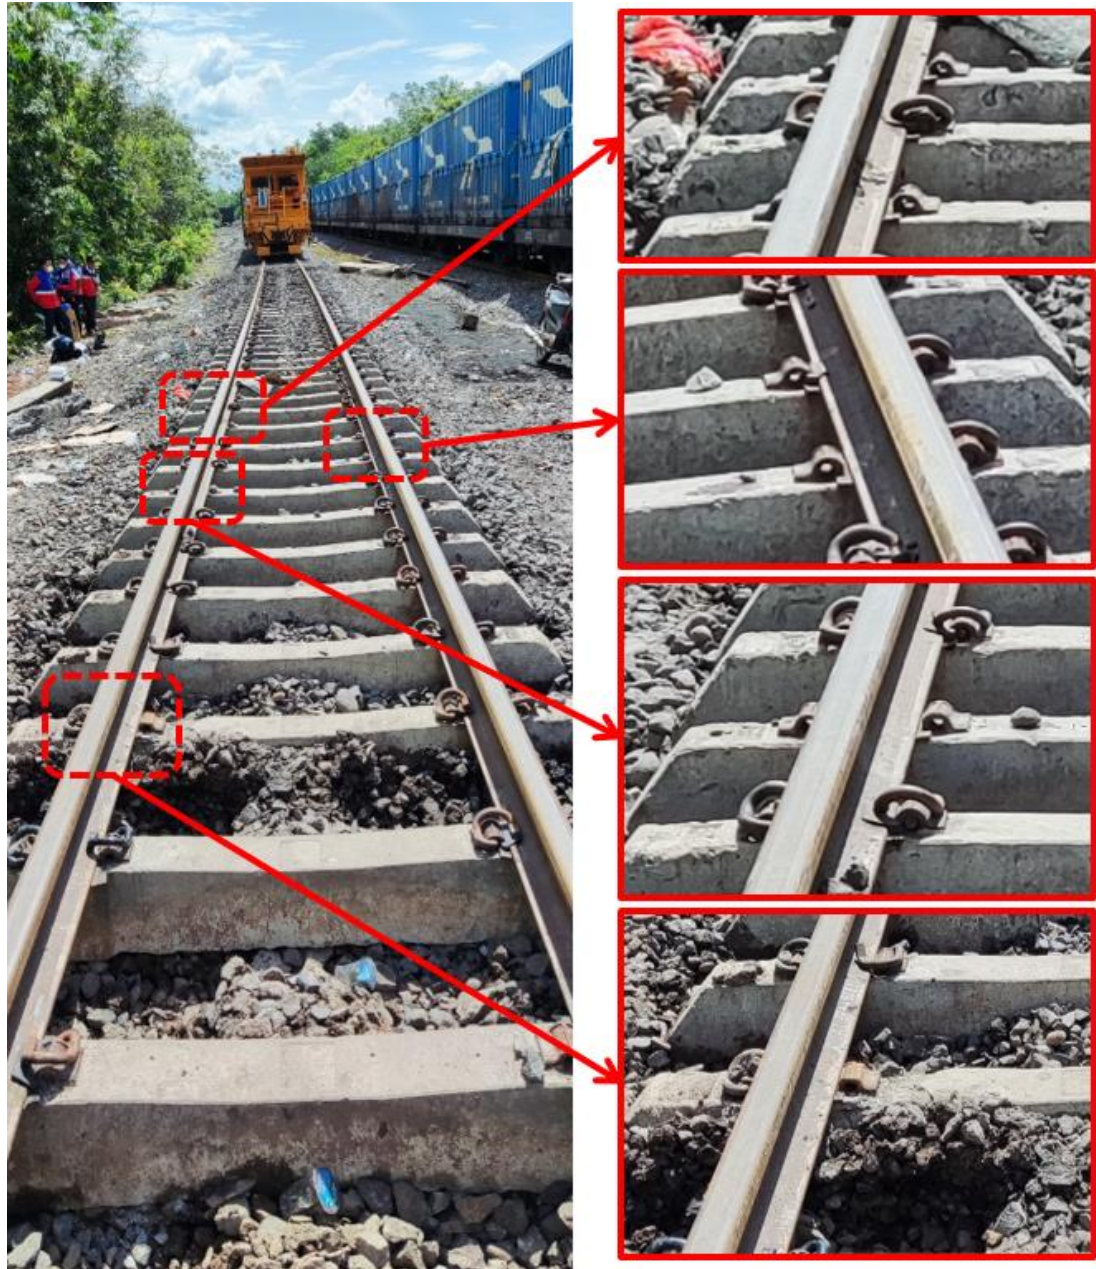
**Gambar 25.** Penambat tidak terpasang ketika dilakukan pemecokan MTT (2)

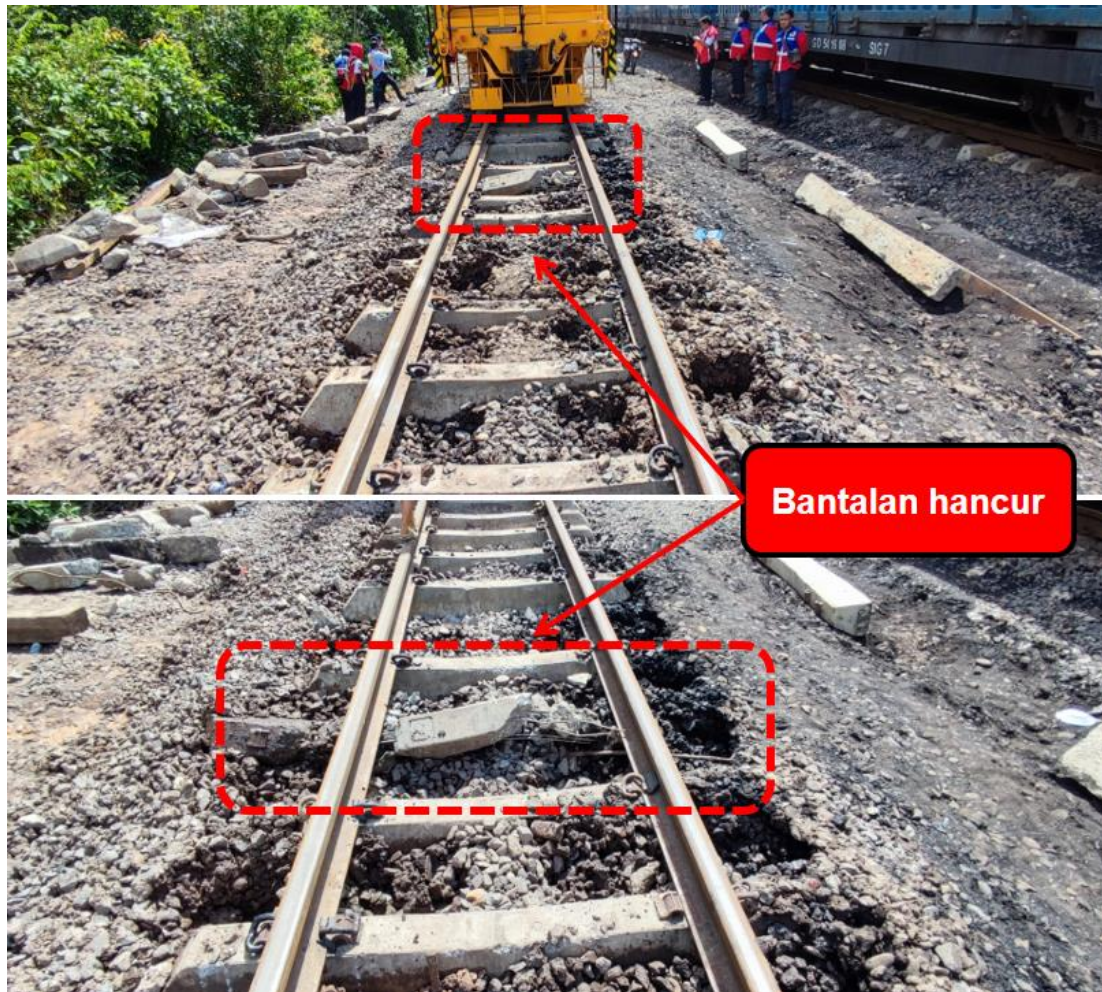
**Gambar 26.** Bantalan hancur setelah dilakukan pemecakan

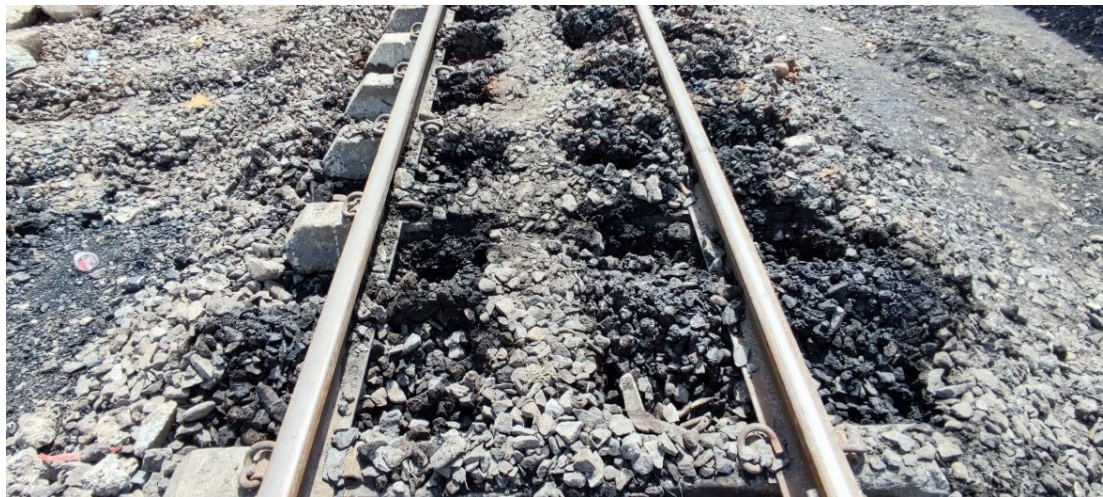
**Gambar 27.** Hasil pemecakan yang dilakukan dengan MTT (06-10-2022)

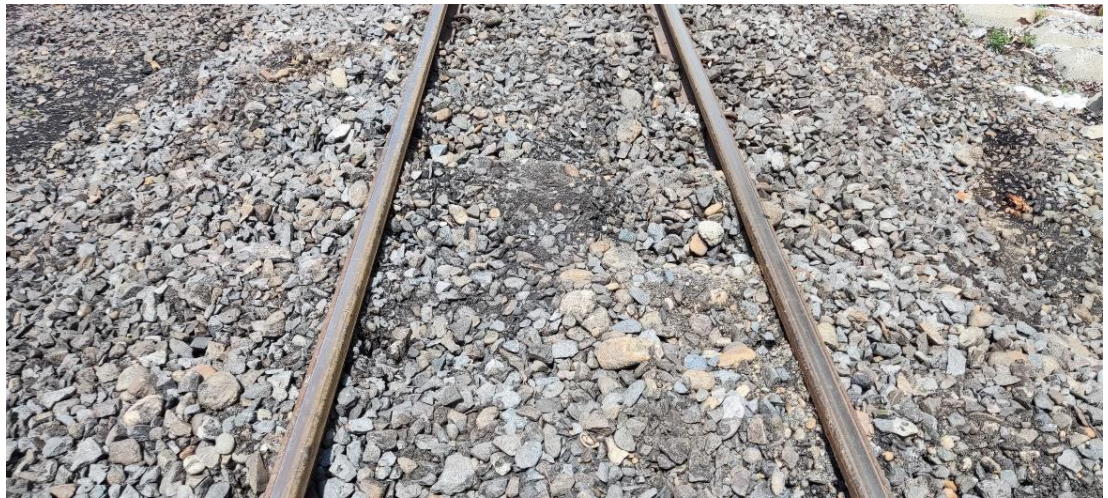
- c. Kondisi balas pada tanggal 9 November 2022 setelah perbaikan jalan rel pasca kejadian anjlokkan ditemukan profil balas tidak baik.

**Gambar 28.** Kondisi balas jalur hulu setelah pemecokan balas (09-11-2022)

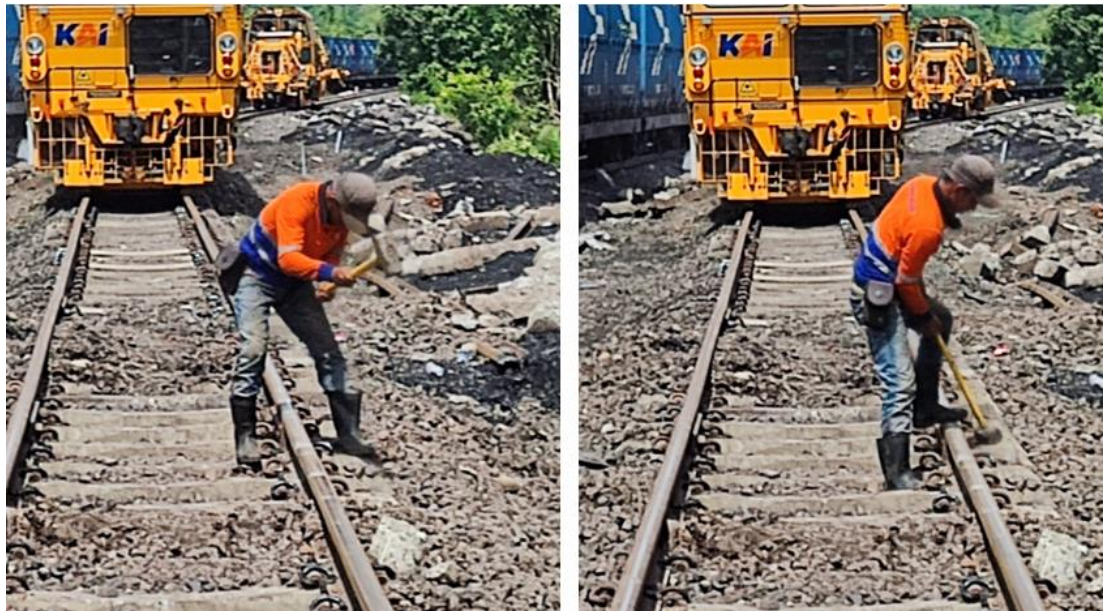
Jenis penambat yang digunakan pada jalur hulu adalah penambat elastis e-clip. Berdasarkan hasil investigasi, pemasangan penambat e-clip saat normalisasi jalan rel pasca kejadian dilakukan dengan cara dipukul menggunakan palu.

**Gambar 29.** Pemasangan penambat dengan palu

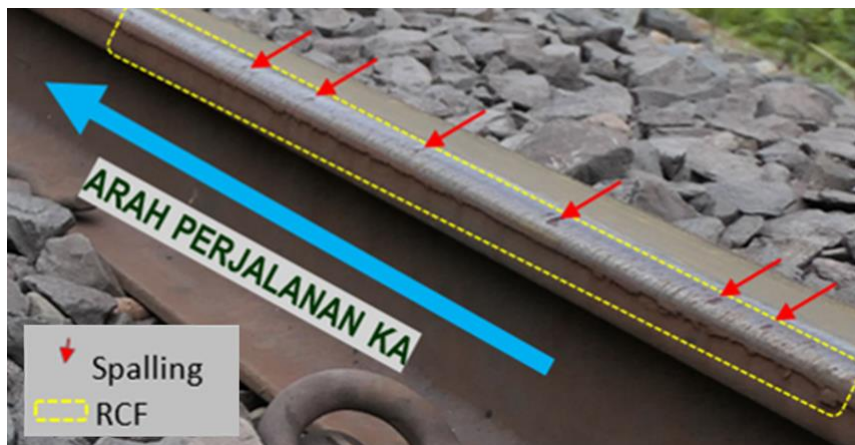
Berdasarkan perhitungan secara teoretis dengan kecepatan sarana sesuai tabel O.100 untuk  $V_{max} = 55 \text{ Km/jam}$  dengan  $R = 1500 \text{ m}$  didapatkan  $h_{normal} = 19 \text{ mm}$ , sedangkan hasil pengukuran pertinggian di lengkung 61A yaitu  $h_{ukur} = 70 \text{ mm}$ . Dengan  $V_{max} = 55 \text{ Km/jam}$  dan  $V_{ops} = 47 \text{ Km/jam}$  menyebabkan terjadinya *cant excess* pada lengkung 61A sehingga hal ini mengakibatkan rel dalam menerima beban yang lebih tinggi dari rel luar yang ditandai dengan ditemukannya cacat RCF pada rel dalam berupa *plastic flow deformation*, *gauge corner cracking* dan *spalling*.

Gambar 33. Cacat RCF pada rel dalam

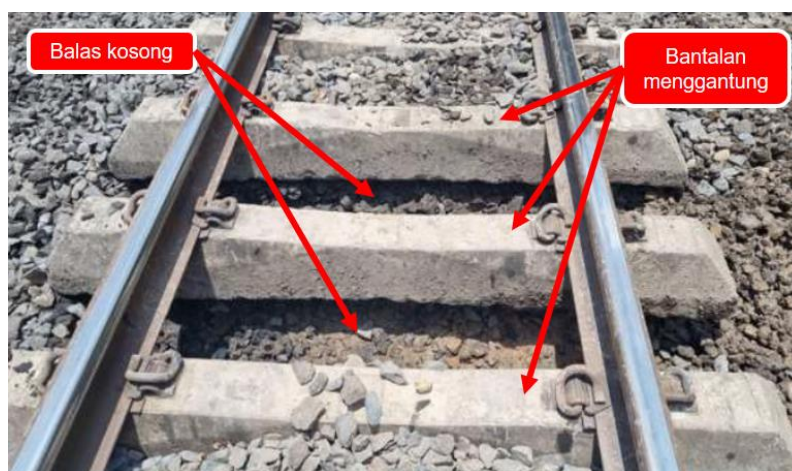
Sebelum kejadian anjlokkan KA 3028, sedang dilakukan pekerjaan perawatan jalan rel dengan menguras balas sehingga terdapat balas kosong sebelum TAJ (Km 373+530.6) pada lengkung 61A emplasemen Stasiun Penanggiran. Kondisi balas kosong tersebut berpengaruh terhadap kestabilan arah lateral dan vertikal jalan rel serta berdampak kepada respon dinamik sarana perkeretaapian ketika sedang dilalui sarana perkeretaapian.

**Gambar 36.** Kondisi jalan rel sebelum anjlokkan KA 3028
