**KOMITE NASIONAL KESELAMATAN TRANSPORTASI  
REPUBLIK INDONESIA**

**LAPORAN AKHIR**

**KNKT.23.01.01.02**

**LAPORAN INVESTIGASI KECELAKAAN PERKERETAAPIAN  
ANJLOKAN KA 3066A DI PETAK JALAN SUKAMENANTI-  
GARUNTANG, DIVRE IV TANJUNGPURBAN**

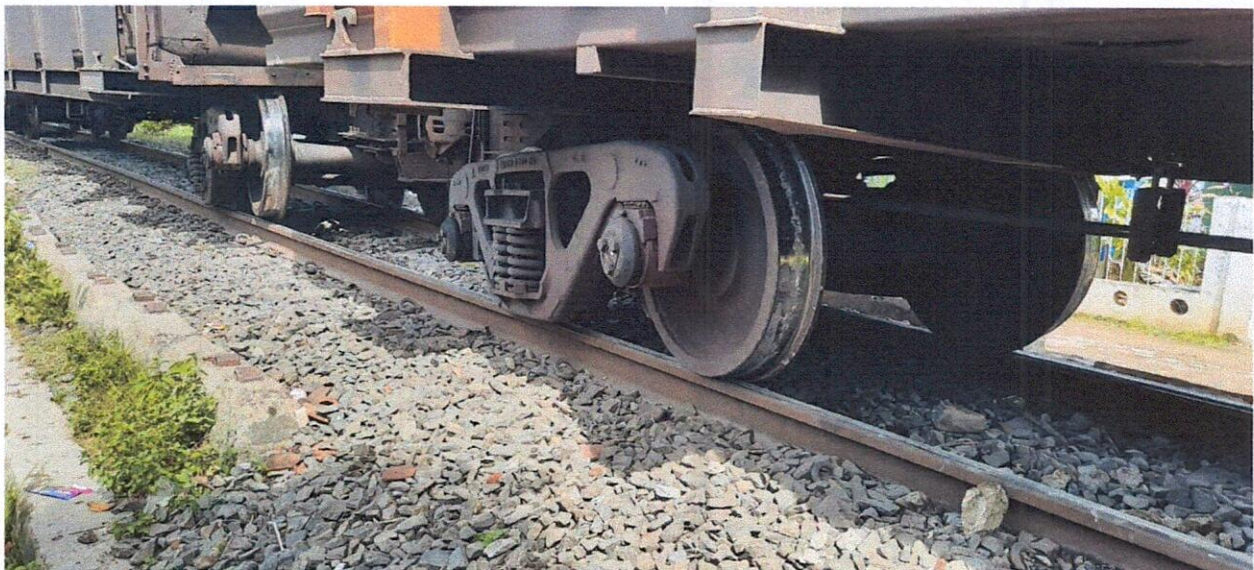
Pada tanggal 18 Januari 2023 pukul 04.05 WIB, KA 3066A berangkat dari Stasiun Tarahan dalam kondisi rangkaian tanpa muatan batubara. Pukul 04.14 WIB, KA 3066A masuk stasiun Sukamenanti dan berangkat kembali pukul 04.16 WIB. Pada saat melewati lengkung jalan rel, asisten masinis melihat ke belakang untuk meyakinkan bagian belakang rangkaian dan dinyatakan aman. Kemudian, masinis mendengar ada suara yang seperti rantai lokomotif terlepas dan masinis menurunkan *notch*. Setelah itu, masinis menambah *notch* tetapi yang dirasakan adalah rangkaian terasa berat. Asisten masinis melihat ke belakang dan terlihat adanya debu pada rangkaian KA 3066A. Masinis menurunkan *notch* secara bertahap dan pada pukul 04.23 WIB kereta berhenti. Masinis melaporkan kejadian tersebut ke PPKP dan memerintahkan asisten masinis untuk memeriksa rangkaian. Pukul 04.35 WIB, PPKP menghubungi PPKA Stasiun Sukamenanti bahwa KA 3066A mengalami anjlok. Anjlok tersebut mengakibatkan 43 GB mengalami anjlok (59 As) di Km 4+959 petak jalan Sukamenanti (Skn) – Garuntang (Gr).

**Gambar 1.** Anjlok KA 3066A di petak jalan Sukamenanti – Garuntang, Divre IV Tanjungkarang

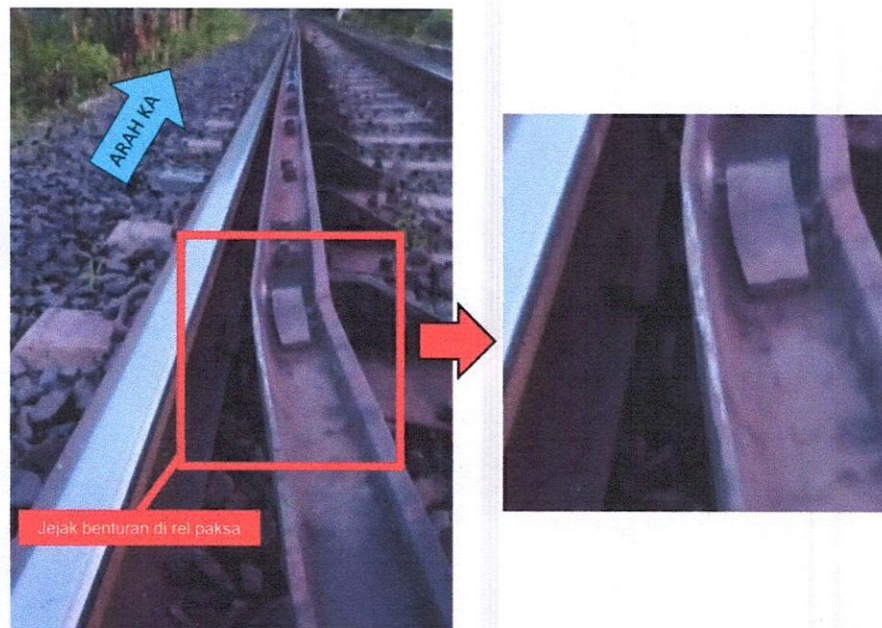
1. Terdapat jejak benturan di ujung rel paksa/ gongsol di lengkung No. 6 Km 3+853.5 petak jalan Sukamenanti – Garuntang.

**Gambar 3.** Jejak benturan di rel paksa di Km 3+853,5

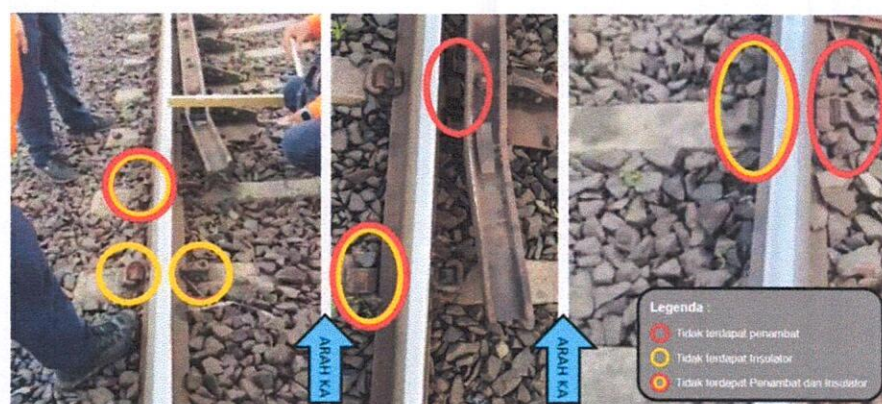
2. Komponen jalan rel berupa penambat dan insulator banyak tidak ditemukan di lokasi sekitar benturan di rel paksa/ gongsol pada Km 3+853.5.

**Gambar 4.** Komponen jalan rel yang tidak lengkap di sekitar lokasi benturan di rel paksa

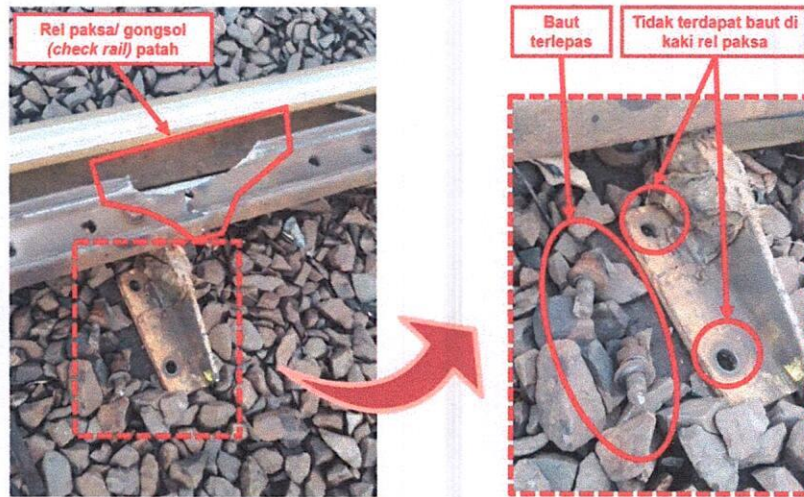
**Gambar 5.** Rel paksa patah dan baut terlepas dari kaki rel paksa

2. Terkait dengan kondisi rel gongsol (*check rail*) tidak terikat dengan sempurna dimana dari data dan informasi ditemukan terdapat beberapa kondisi pengikat (mur dan baut) rel gongsol ke bantalan tidak terikat dengan sempurna/ kendur.

Hal ini sangat berpengaruh terhadap kestabilan rel gongsol (*check rail*) yang disebabkan kondisi pengencangan sambungan baut pada rel gongsol ke bantalan beton tidak terkondisikan dengan baik sehingga terjadi pengenduran sendiri (*self loosening*) dari sambungan baut tersebut. Hal ini diperparah dengan adanya gaya lateral sarana yang tinggi dan kondisi prasarana yang tidak baik. Pengencangan sambungan baut dengan torsi pengencangan yang sesuai memperhatikan *grade* baut dapat meminimalisir terjadinya pengenduran sendiri (*self loosening*) dan hal ini sudah umum diaplikasikan di dunia *engineering*.

Oleh karena itu, perlu ditentukan nilai torsi pengencangan sambungan baut pada jalan rel sesuai dengan *grade* baut yang digunakan untuk mengendalikan *self loosening* pada sambungan baut sehingga tujuan perawatan yaitu mempertahankan kehandalan dapat tercapai. Disamping itu, perlu peningkatan pengawasan terhadap keselamatan perkeretaapian khususnya keandalan kualitas sambungan baut di prasarana jalan rel dan evaluasi terhadap peraturan yang terkait dengan standar, prosedur dan tata cara pemasangan dan perawatan jalan rel khususnya terhadap komponen – komponen yang terdapat pada jalan rel yang menggunakan sambungan baut sesuai dengan kaidah *engineering*.

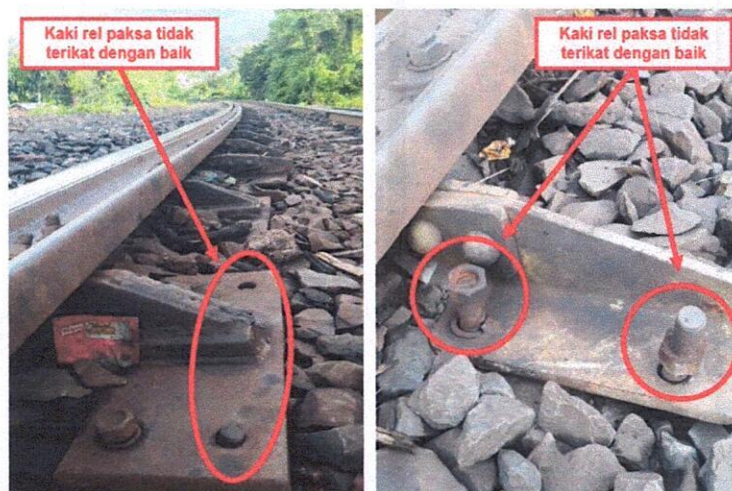
**Gambar 6.** Kaki rel paksa tidak terikat dengan baik

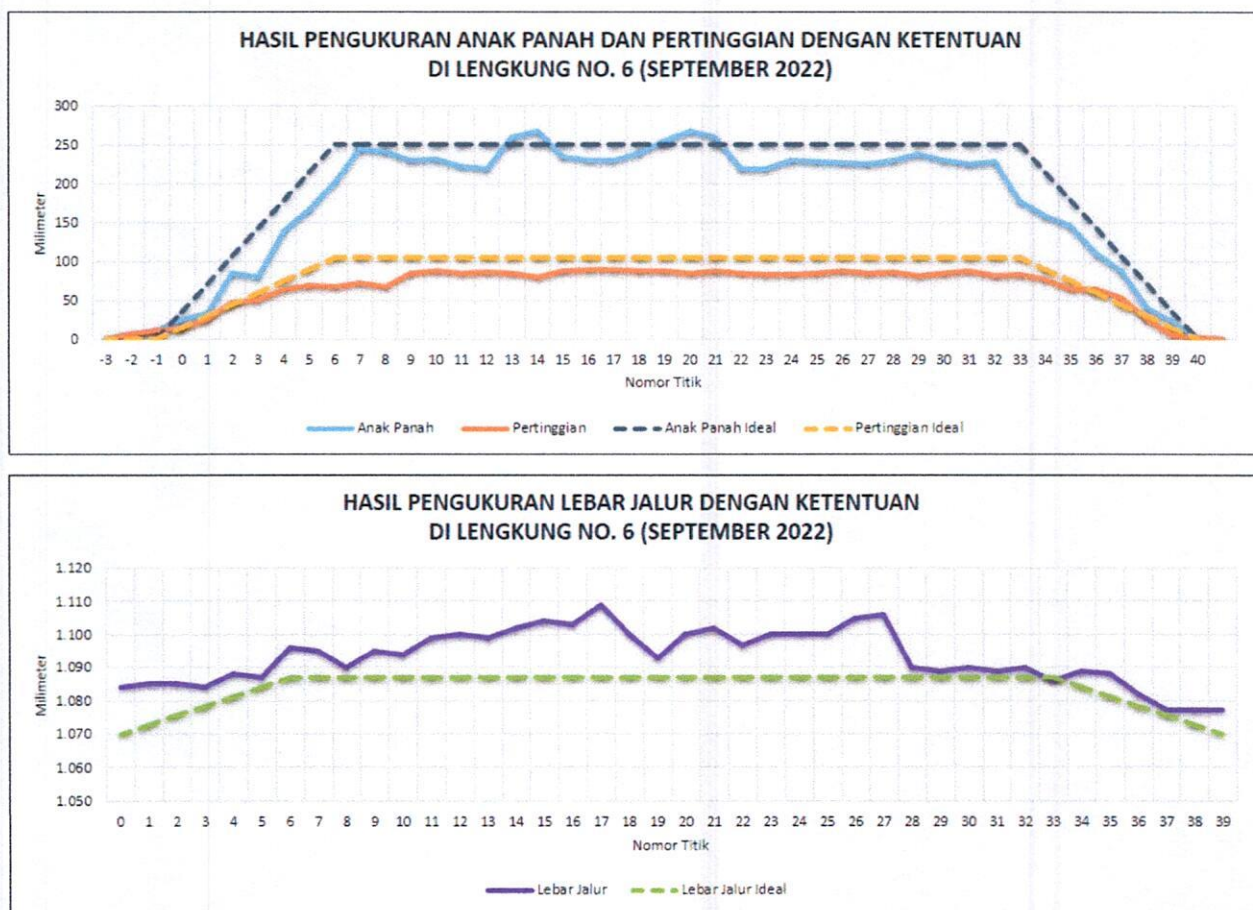
**Gambar 7.** Hasil pemeriksaan dan perawatan di lengkung No. 6 pada bulan September 2022

1. Terkait dengan kondisi prasarana jalan rel dimana terdapat deviasi geometri (*irregularity*) jalan rel pada lengkung 6 yang memiliki radius sebesar 200 m di petak jalan Sukamenanti – Garuntang, Divre IV Tanjungkarang berpengaruh terhadap kestabilan sarana perkeretaapian yang melintas, sehingga meningkatkan potensi anjlok KA. Berdasarkan data dan informasi terkait perawatan dan perbaikan lengkung No. 6 dari tanggal 9 November 2022 sampai dengan 12 Januari 2023 diketahui bahwa terdapat 11 (sebelas) kali perawatan yang bersifat korektif di lengkung 6.

Perbaikan korektif lengkung yang berulang dengan permasalahan yang sama di lengkung 6 mengindikasikan bahwa perawatan preventif berkala yang dilakukan tidak menjamin keandalan prasarana yang dirawat dan tidak mempertimbangkan kondisi pengoperasian sarana pada saat ini. Permasalahan ini merupakan *safety issues* dari beberapa kejadian kecelakaan yang diinvestigasi KNKT pada beberapa kasus anjlok KA Babaranjang di wilayah Divre III Palembang dan Divre IV Tanjungkarang. Perlu adanya kajian teknis mengenai dampak pengoperasian KA Babaranjang dengan 60 gerbong batubara isi 50 ton terhadap kondisi, siklus perawatan, dan *window time* perawatan jalan rel di wilayah Divre III Palembang dan Divre IV Tanjungkarang.

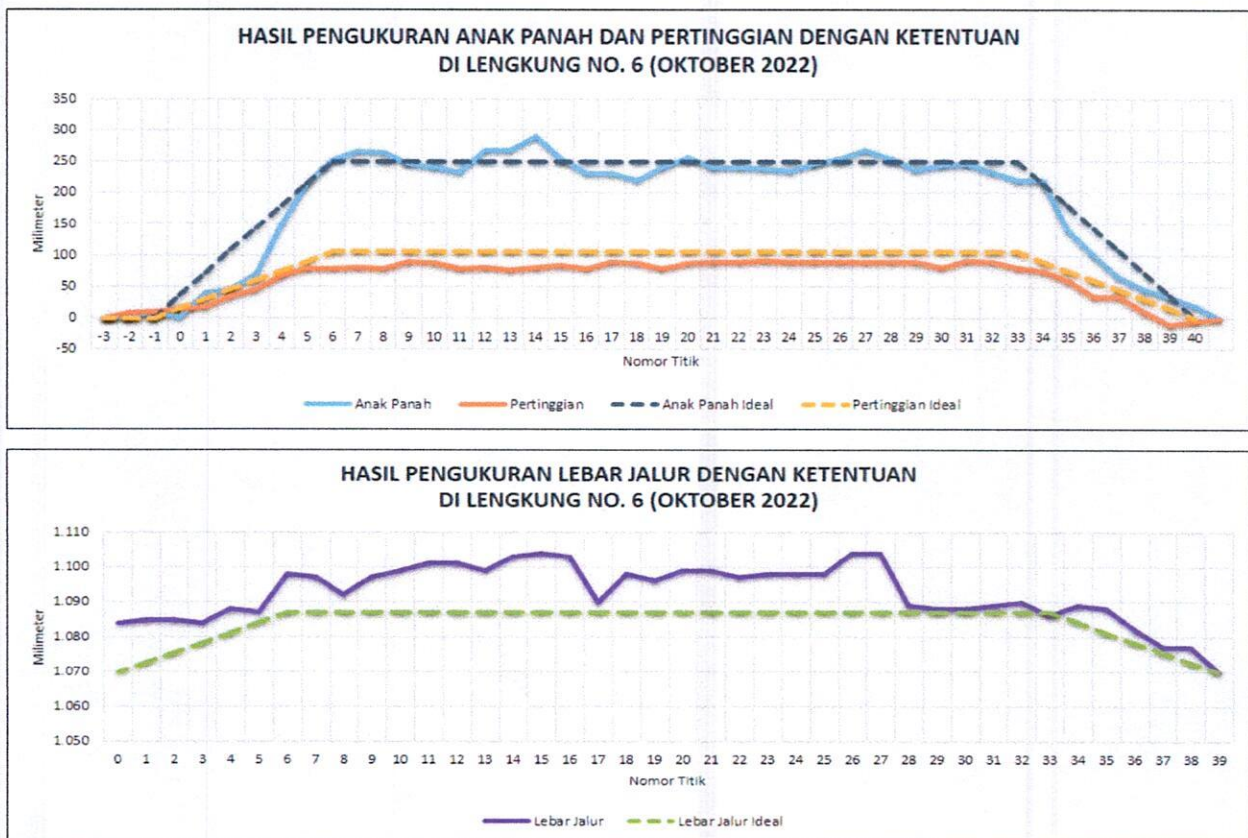
**Gambar 8.** Hasil pemeriksaan dan perawatan di lengkung No. 6 pada bulan Oktober 2022

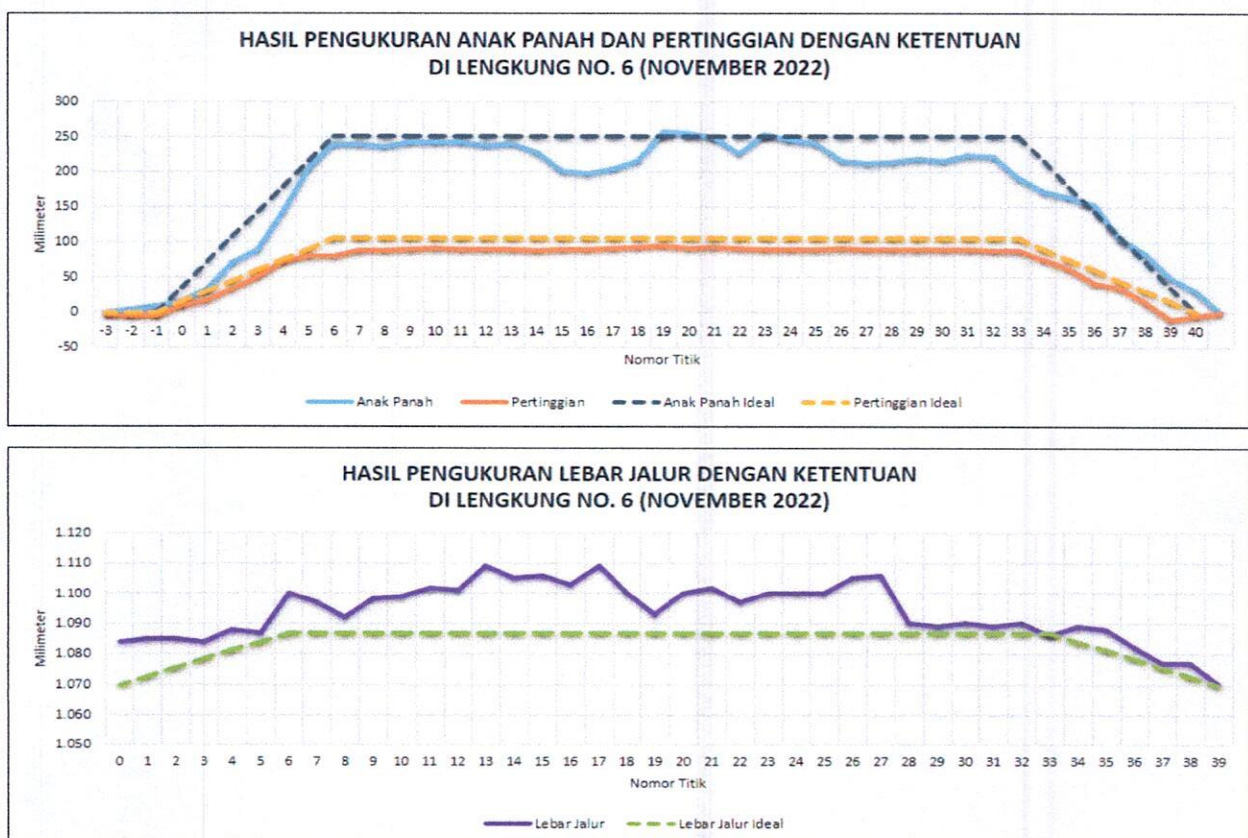
**Gambar 9.** Hasil pemeriksaan dan perawatan di lengkung No. 6 pada bulan November 2022

KNKT mendapatkan data dan informasi terkait perawatan dan perbaikan lengkung No. 6 dari tanggal 9 November 2022 sampai dengan 12 Januari 2023. Berdasarkan data dan informasi tersebut diketahui bahwa terdapat 11 (sebelas) kali perawatan/ perbaikan lengkung 6 yang bersifat korektif dan berulang dengan kegiatan angkat listring, profil balas, dan kurang kecrotan.

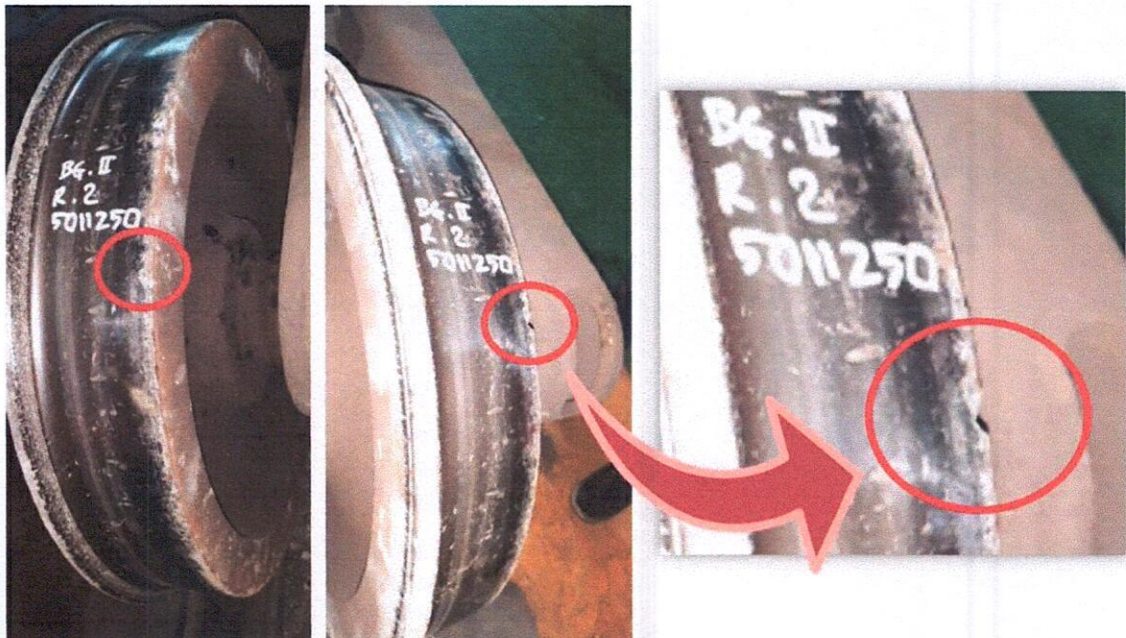
KNKT juga menemukan kerusakan roda GB 50 11 250 (roda 2 bogie II) yang merupakan gerbong pertama (di belakang Lokomotif).

**Gambar 10.** Kerusakan roda GB 50 11 250 (roda 2 bogie II)
