**KOMITE NASIONAL KESELAMATAN TRANSPORTASI  
REPUBLIK INDONESIA**

## **LAPORAN AKHIR**

**KNKT.24.01.01.02**

### **LAPORAN INVESTIGASI KECELAKAAN PERKERETAAPIAN TABRAKAN ANTARA KA 350 CL BANDUNG RAYA DENGAN KA 65A TURANGGA DI KM 181+700 PETAK JALAN CICALENGKA – HAURPUGUR, DAOP 2 BANDUNG**

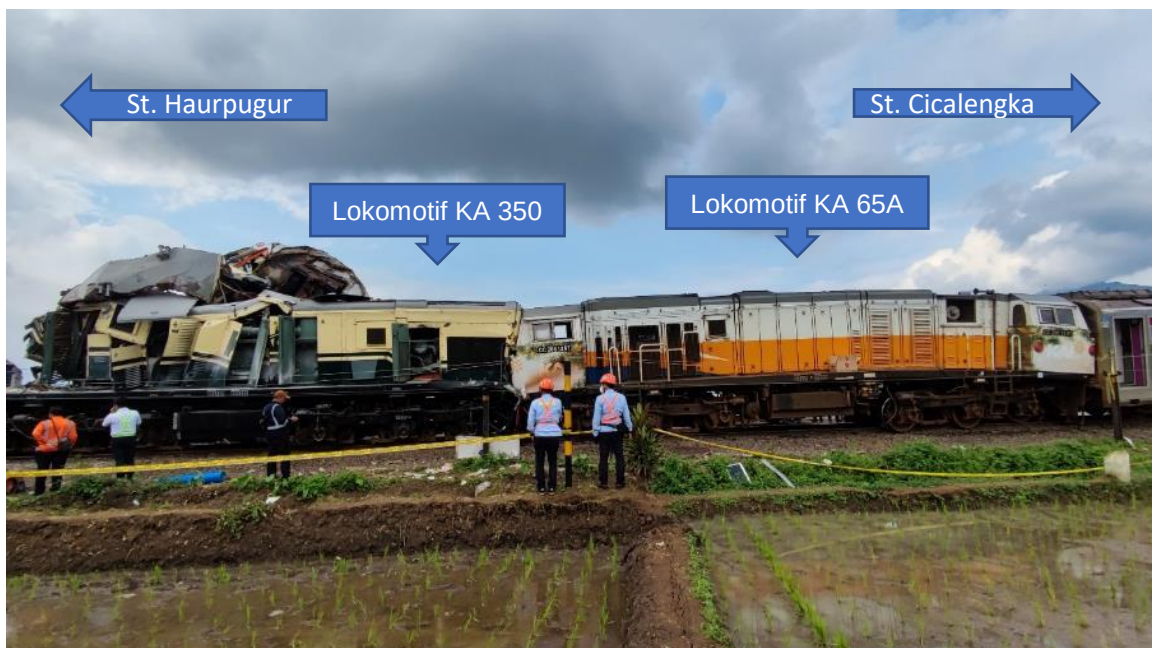
Pukul 06.03 WIB, terjadi tabrakan antara KA 350 CL Bandung Raya dengan KA 65A Turangga di KM 181+700 petak jalan antara St. Cicalengka – St. Haurpugur Daop 2 Bandung.

**Gambar 1.** Tabrakan antara KA 350 CL Bandung Raya dengan KA 65A Turangga

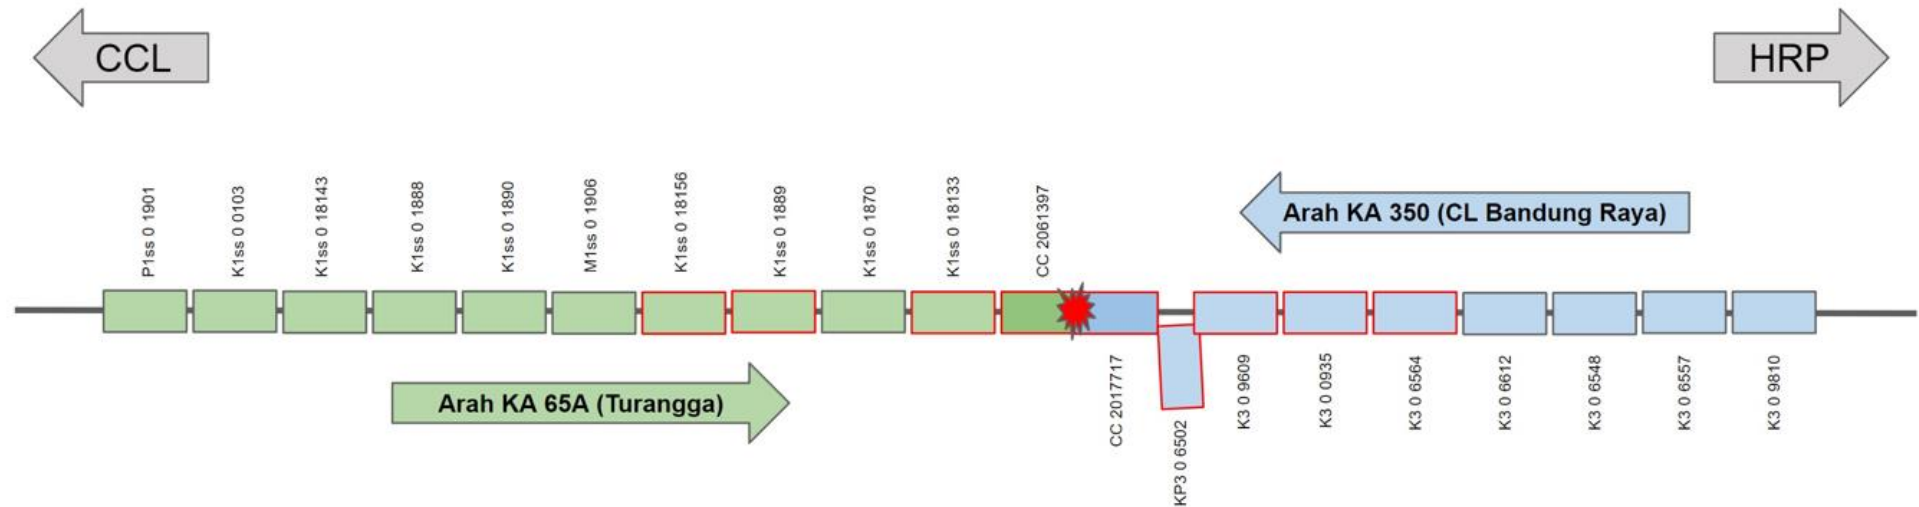
**Gambar 3.** Sketsa pasca kejadian tabrakan antara KA 350 CL Bandung Raya dengan KA 65A Turangga di Km 181+700 petak jalan Cicalengka - Haurpugur

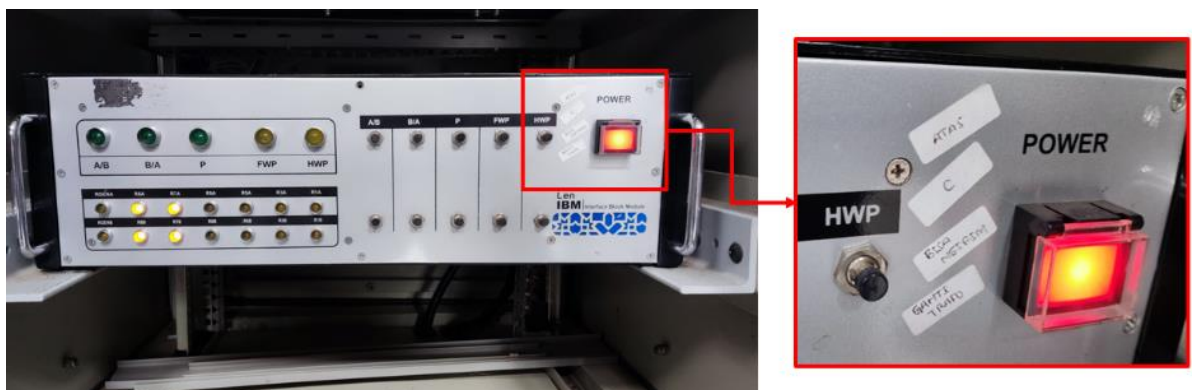
Berdasarkan investigasi yang telah dilakukan, perangkat IBM terpasang di St. Cicalengka, ditemukan catatan riwayat gangguan hubungan blok Cicalengka – Haurpugur pada tanggal 8 November 2023 dengan tindak lanjut penanganan berupa reset Mobis dan penggantian modul IBM Cicalengka-Haurpugur di *Equipment Room (ER)* Cicalengka pada tanggal 9 November 2023. IBM pengganti tersebut telah dilakukan perbaikan dengan riwayat telah dilakukan penggantian trafo kemudian dapat mengirim sinyal.

Gambar 9. Perangkat IBM di St. Cicalengka

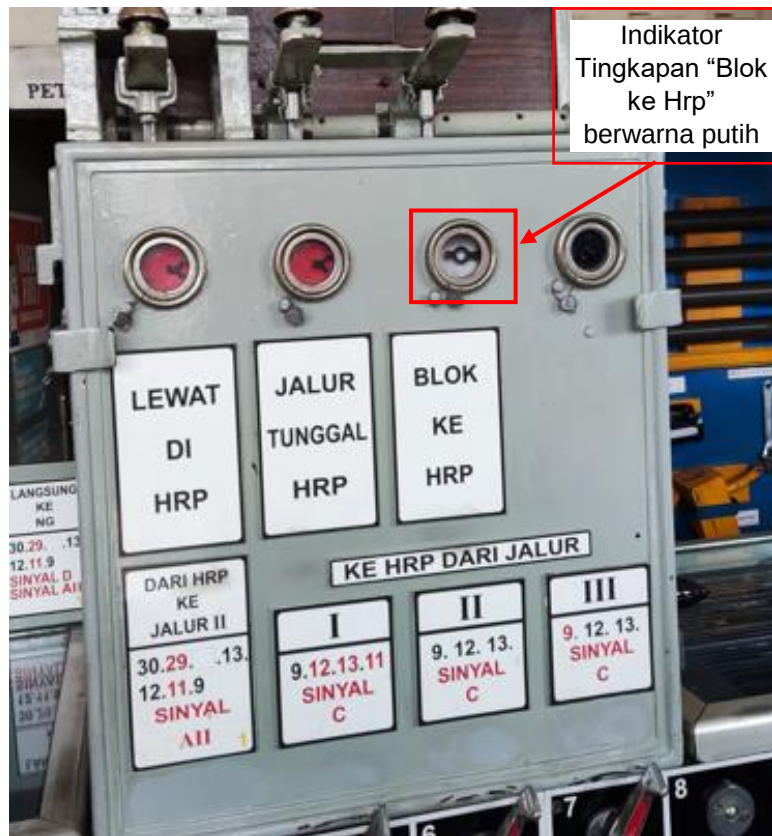
Tanda bahwa St. Cicalengka menerima “blok aman” dari St. Haurpugur adalah adanya tingkapan “Blok ke Hrp” yang berwarna putih di peralatan blok St. Cicalengka. Kemudian tanda bahwa St. Haurpugur menerima “blok aman” dari St. Cicalengka adalah adanya indikator panah blok keluar arah St. Cicalengka yang menyala kuning tenang di layar *Visual Display Unit* (VDU) St. Haurpugur.

**Gambar 13.** Indikator Tingkapan “Blok ke Hrp” berwarna putih di blok mekanik St. Cicalengka

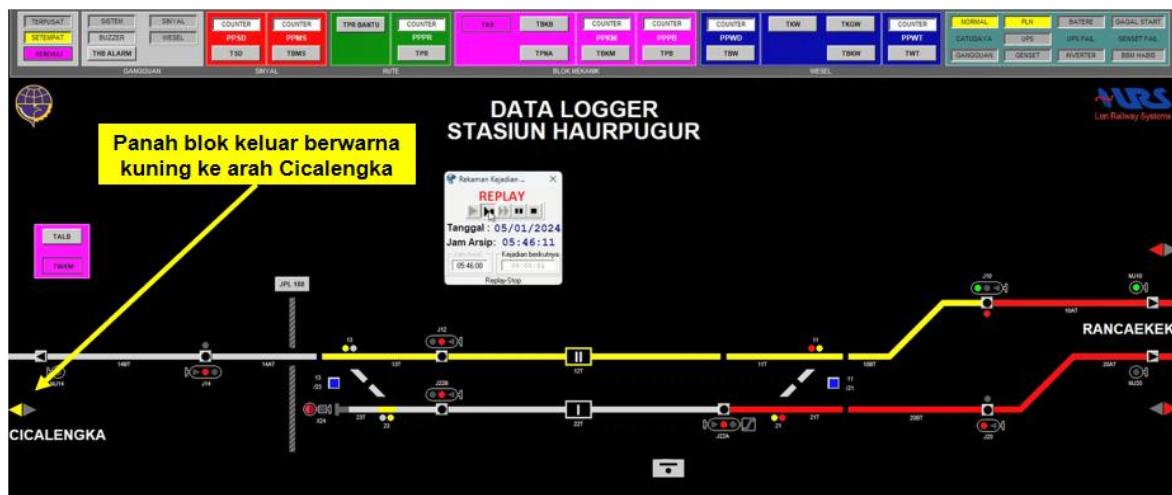
**Gambar 14.** Indikator panah blok keluar arah Cicalengka menyala kuning tenang di VDU St. Haurpugur

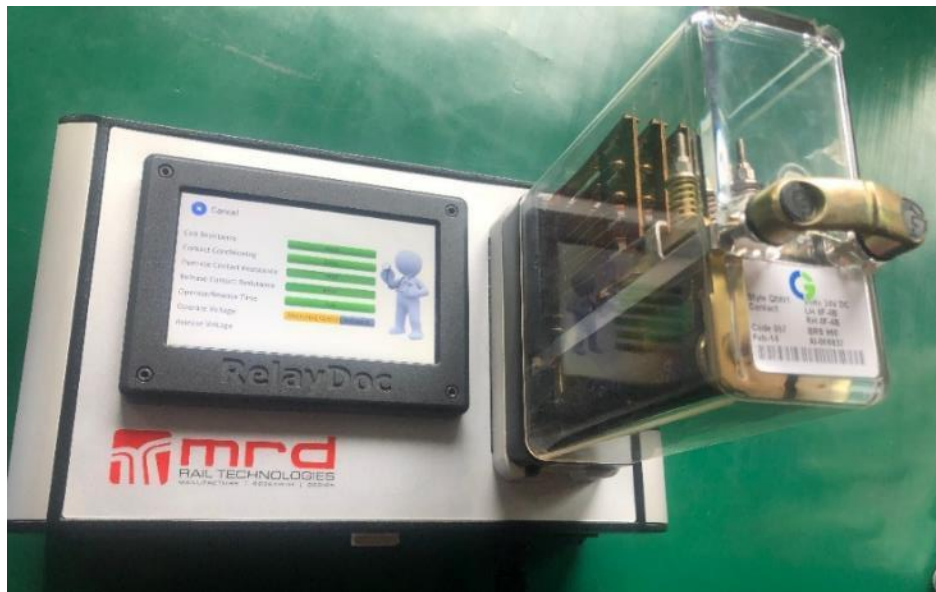
Tim Investigasi KNKT bersama dengan *stakeholders* terkait melakukan pengujian 11 (sebelas) unit *relay* QNN1 yang bertugas sebagai *relay interface* dengan alat ukur RelayDoc Mors Smitt BR960 Relay Tester milik UPT Balai Yasa Sintel dan LAA PT Kereta Api Indonesia (Persero) pada tanggal 12 Januari 2024<sup>1</sup>. Parameter pengujian relay QNN1 sesuai BR960 meliputi *coil resistance*; *coil power*; *operate voltage ramp*; *release voltage ramp*; *operate contact resistance* dan *release contact resistance*. Hasil pengujian *pass/fail* pada tabel dibawah ini.

**Gambar 17.** Relay QNN1 BRS960 twin line saat dilakukan pengukuran dengan *relay tester*

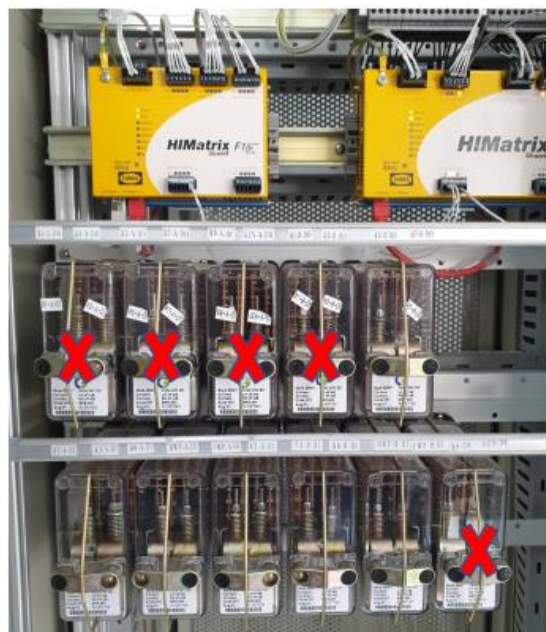
**Gambar 18.** Posisi *relay interface* pada BCR yang tidak memenuhi parameter pengukuran

- a. Hasil pengukuran 5 unit *Relay* tidak memenuhi parameter pengukuran yaitu sebagai berikut:
    - *Relay* dengan serial number AI087161 untuk R1 – B – DO dan R3 – B – DO *failure* di *Operate Contact Resistance*.

- *Relay* dengan serial number AI087842 untuk R5 – A – DO dan R7 – A – DO *failure* di *Operate Contact Resistance*.
    - *Relay* dengan serial number AI087843 untuk R1 – A – DO dan R3 – A – DO *failure* di *Operate Contact Resistance*.

- *Relay* dengan serial number AI087844 untuk R8 – A – DO dan GEN – A – DO *failure* di *Operate Contact Resistance* dan *Release Contact Resistance*.

- *Relay* dengan serial number AI087845 untuk R8 – B – DO dan GEN – B – DO *failure* di *Operate Contact Resistance*.
  - b. Hasil pengukuran 6 unit *Relay* memenuhi parameter pengukuran.

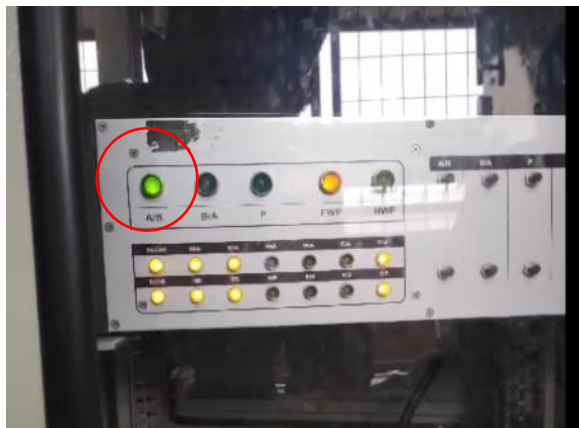
**Gambar 19.** Tangkapan Layar Rekaman IBM Simulasi ke-2

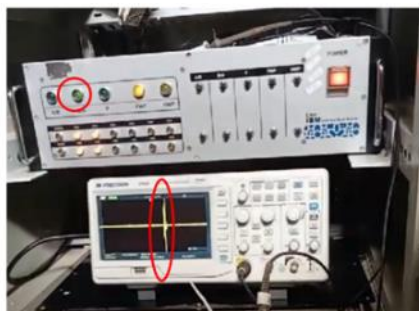
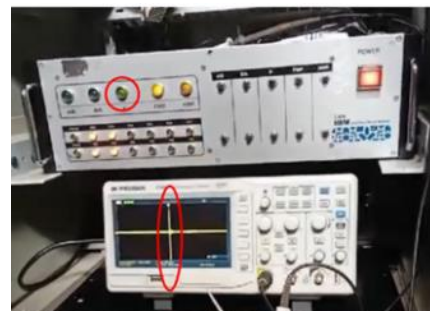
- Selama simulasi terdapat tegangan transien yang muncul pada titik pengukuran<sup>4</sup>. Tegangan transien tersebut muncul ketika *relay* yang *energise* (diberi tegangan) kemudian *de-energise* (diputus tegangannya).
- Pada simulasi ke-1 s.d. ke-50 dan juga dimonitor dengan osiloskop untuk melihat *spike* didapatkan anomali berupa indikasi sensor B/A (R4) di IBM menyala selama 1 detik sebanyak 2 kali dan indikasi sensor P (R6) di IBM menyala selama 1 detik sebanyak 1 kali.

(a) Tegangan transien >40Vpp Indikator “B/A” menyala

(b) Tegangan transien >40Vpp Indikator “P” menyala

**Gambar 20.** Anomali terjadi pada tegangan transien >40Vpp saat *relay interface de-energise*

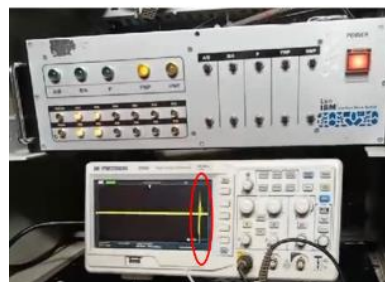
- Pada simulasi ke-51 s.d. ke-150 tidak ditemukan anomali.

**Gambar 21.** Tidak terjadi anomali yang muncul pada tegangan transien  $\pm 30\text{Vpp}$

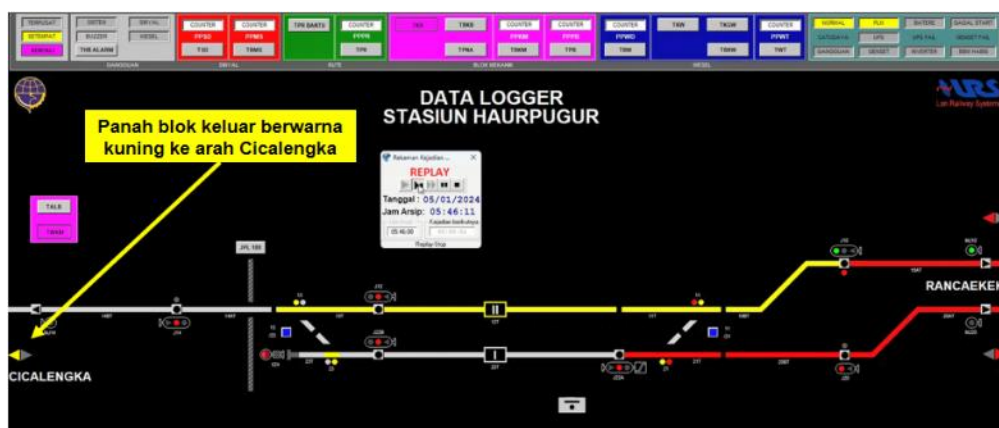
**Gambar 22.** Indikasi pada VDU berupa panah blok keluar berwarna kuning tenang ke arah St. Cicalengka

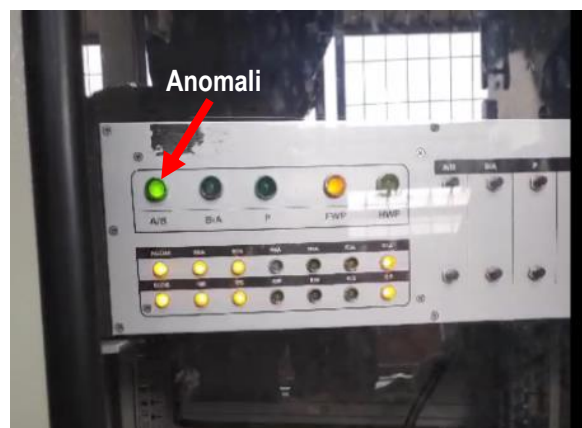
Pada tanggal 13 Januari 2024, KNKT bersama dengan *stakeholders* terkait melakukan simulasi hubungan blok peralatan persinyalan St. Haurpungur – St. Cicalengka. Terjadi *event* anomali serupa saat kejadian<sup>5</sup> yaitu ketika St. Haurpugur memberikan sinyal “warta masuk” ke St. Cicalengka, 2 (dua) detik kemudian indikator panah blok keluar arah St. Cicalengka akan tetapi St. Cicalengka secara mekanik tidak melakukan pemberian “blok aman” ke St. Haurpugur dengan posisi tingkapan pada peralatan blok dalam kondisi normal yaitu “Lewat di HRP”, “Jalur Tunggal” dan “Blok ke HRP” berwarna merah serupa dengan kondisi tingkapan peralatan blok mekanik St. Cicalengka pada saat sebelum terjadinya kecelakaan. *Event* anomali ini juga terlihat pada indikator sensor A/B yang menyala pada IBM St. Cicalengka saat proses sedang berlangsung.

**Gambar 23.** *Event* anomali yang terlihat pada indikasi sensor IBM St. Cicalengka saat simulasi pemberian “warta masuk” tanggal 13 Januari 2024

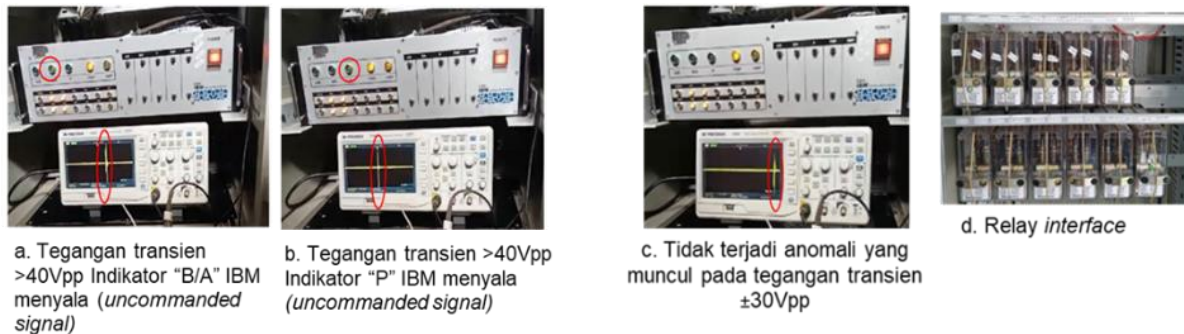
Selama simulasi terdapat transien tegangan yang muncul pada titik pengukuran<sup>6</sup>. Tegangan transien tinggi ini terjadi ketika arus yang melalui induktor dipaksa berubah dengan cepat karena operasi pensaklaran relay. Tegangan transien tersebut muncul ketika *relay* yang *energise* (diberi tegangan) kemudian *de-energise* (diputus tegangannya).

**Gambar 24.** Tegangan transien yang dimonitor dengan osiloskop saat simulasi tanggal 25 Januari 2024

Berdasarkan hal di atas, *signal* dari perangkat interface St. Cicalengka yang memberikan perintah "beri aman" ke sistem kendali Himax di St. Haurpugur muncul ketika adanya tegangan transien tegangan >40Vpp pada *relay interface* DO (sinyal dari HRP) saat proses mengirim sinyal info warta masuk KA di St. Haurpugur yang dikirim ke St. Cicalengka yang memungkinkan menginduksi sirkuit lainnya dalam sistem *interface* sehingga IBM memberikan perintah tanpa adanya proses dari peralatan blok mekanik.
