**KOMITE NASIONAL KESELAMATAN TRANSPORTASI  
REPUBLIK INDONESIA**

**KNKT.22.10.09.03**

**Laporan Investigasi Kecelakaan Pelayaran**

**Kebakaran di kamar mesin *LIT Enterprise***

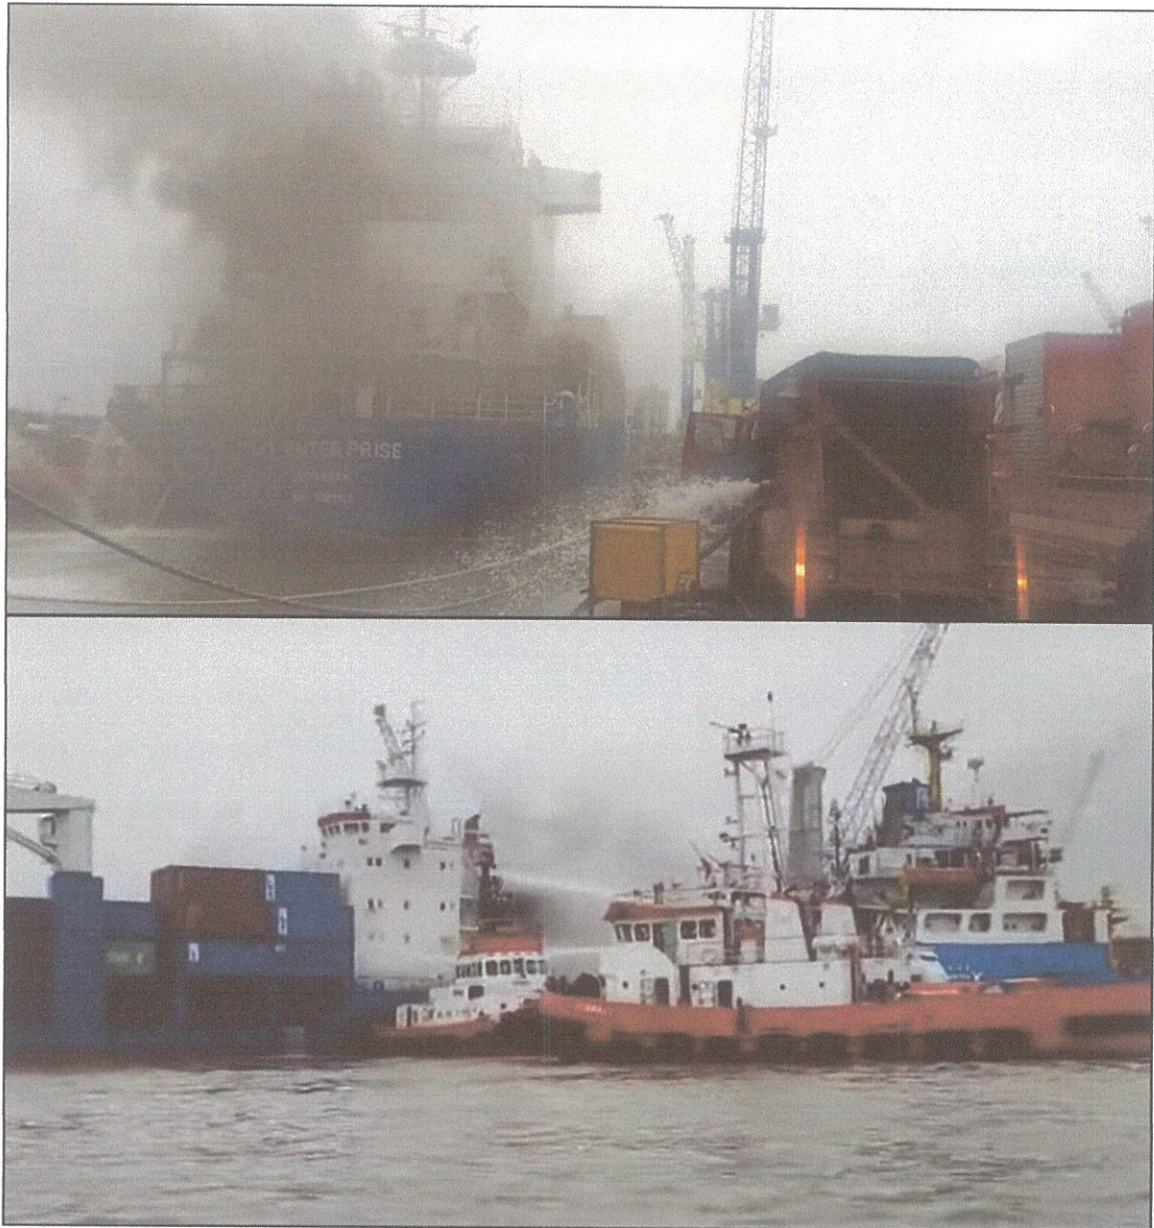
**Gambar I-1: Kapal tunda melakukan penyemprotan ke LIT Enterprise di Dermaga Jamrud Selatan**

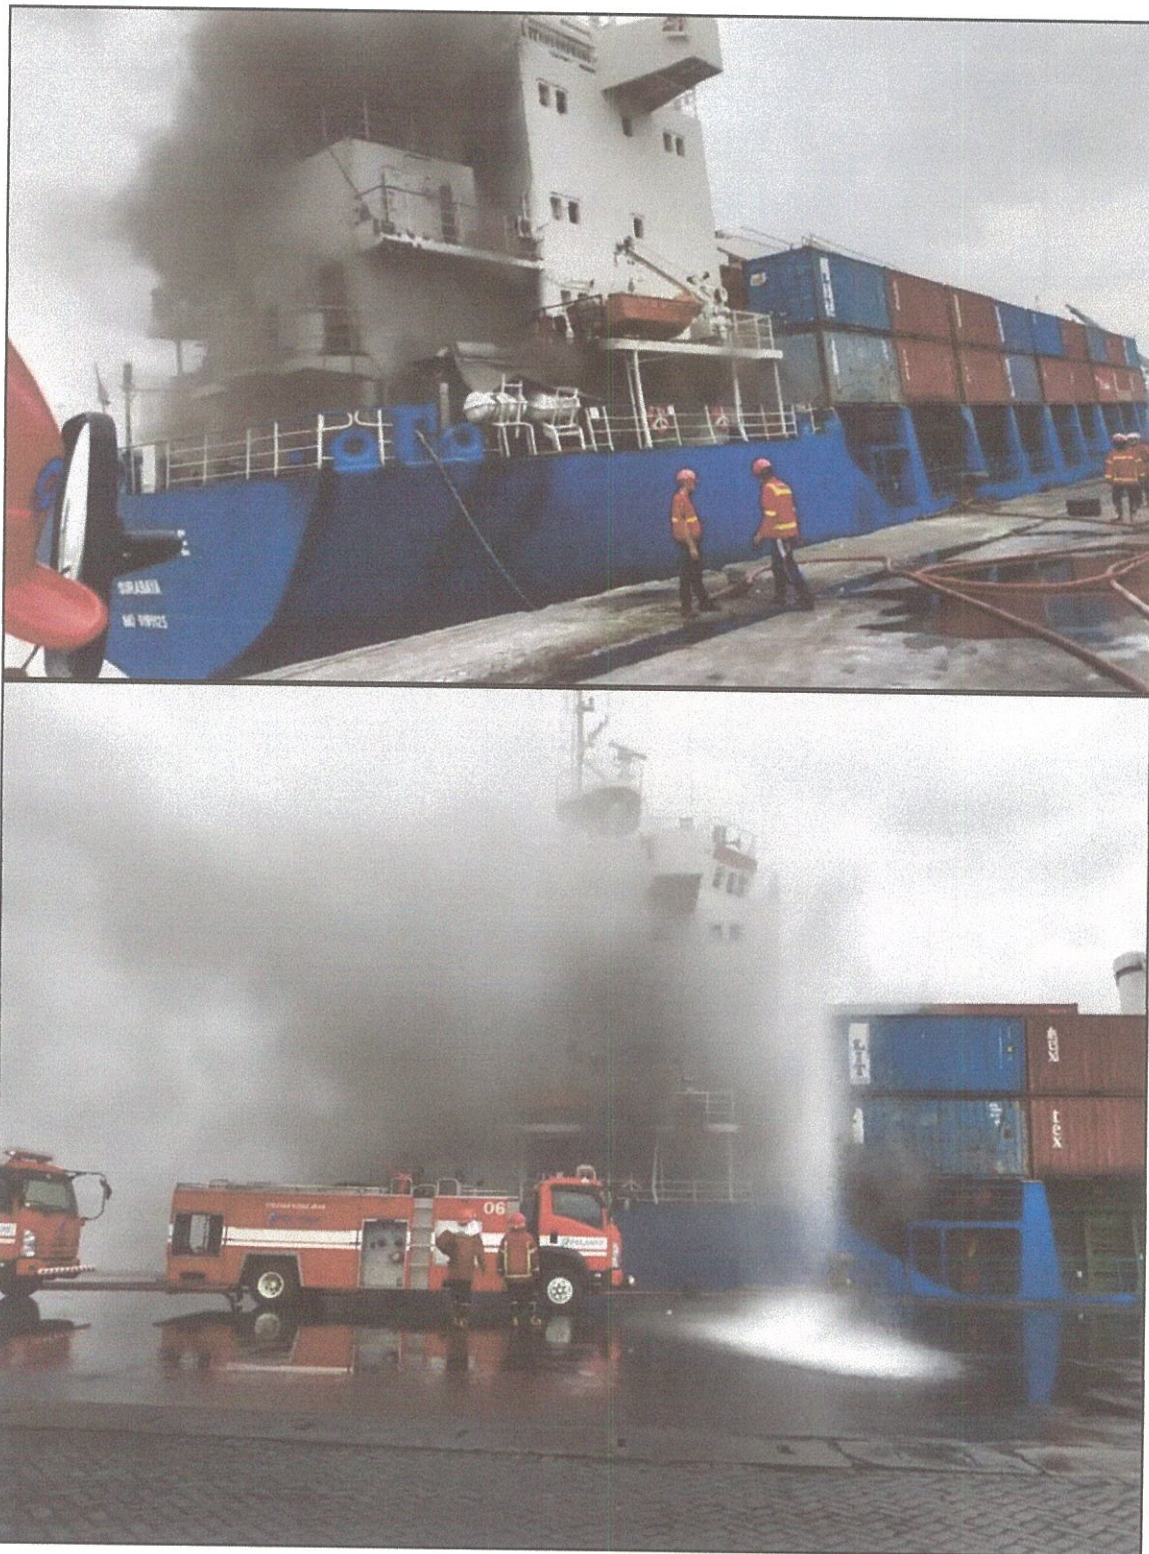
*Gambar I-2: Pemadaman oleh petugas pemadam kebakaran di Dermaga Jamrud Selatan*

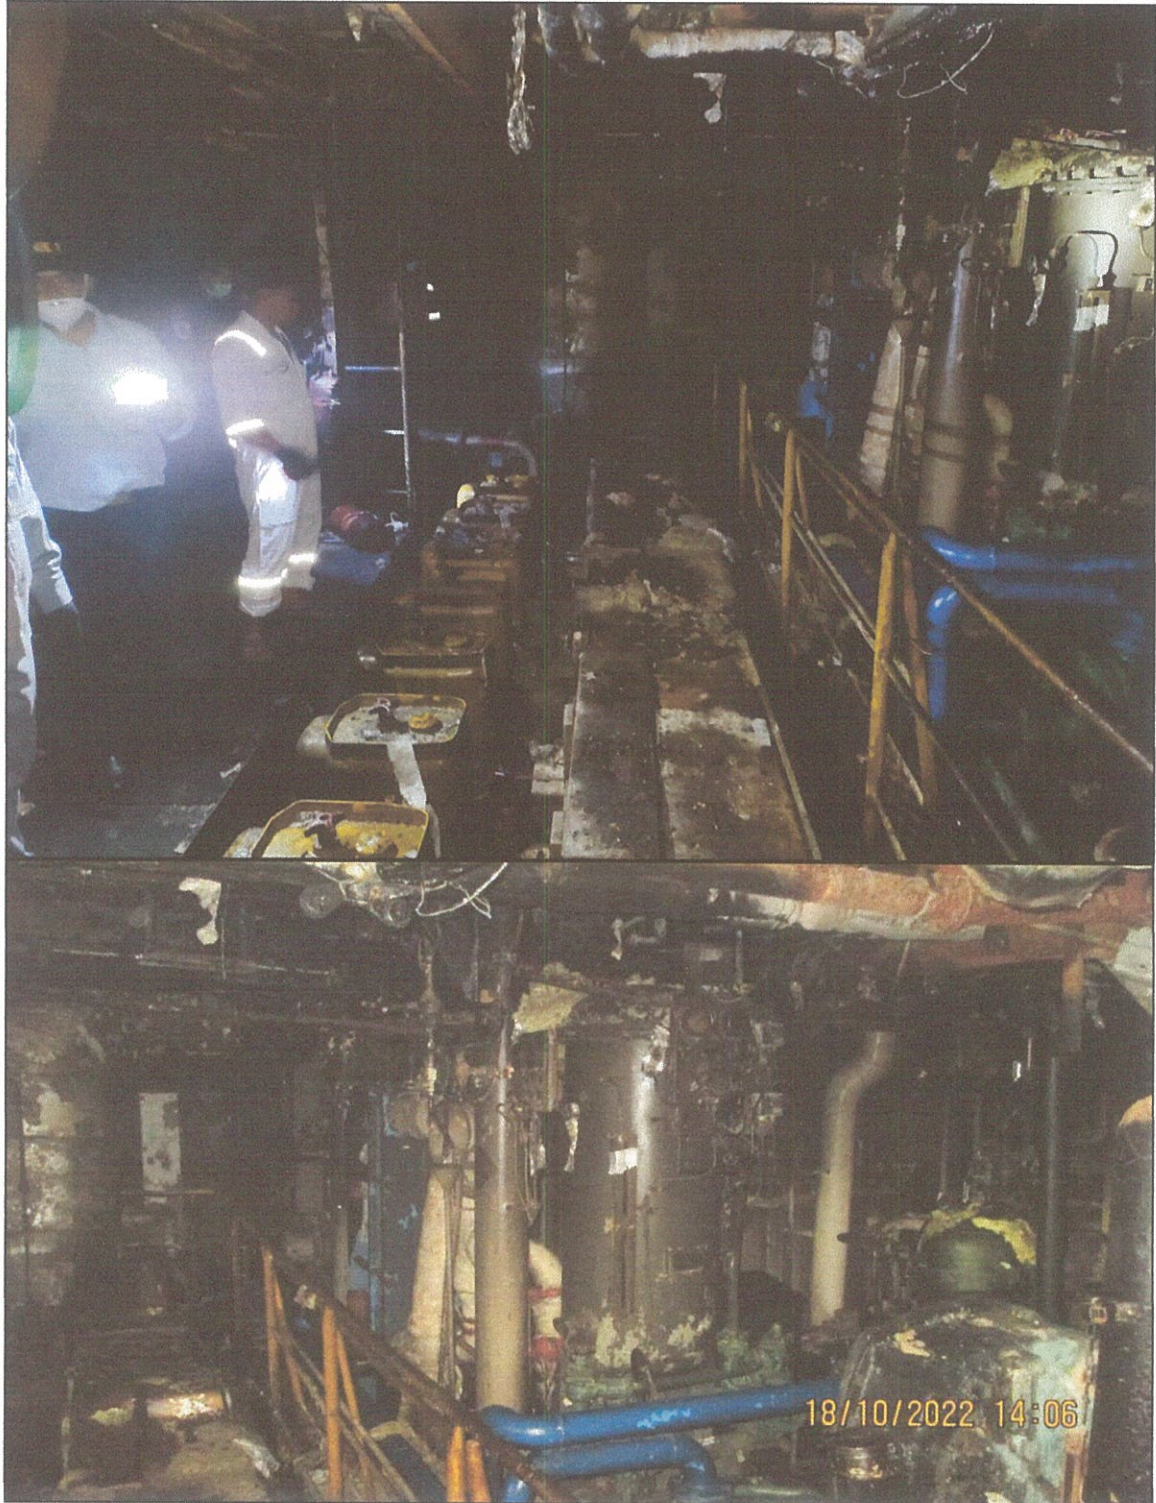
Kerusakan akibat kebakaran di dek-1 kamar mesin yang terutama akibat terpapar oleh panas, kerusakan yang parah terlihat di bagian atas mesin utama dan sekitarnya. Langit-langit, dinding, dan peralatan yang berada di dek-1 di sekitar mesin utama permukaannya menghitam karena tertutup dengan jelaga yang bercampur minyak.

*Gambar I-5: Keadaan dek-1 di kamar mesin pasca kebakaran*

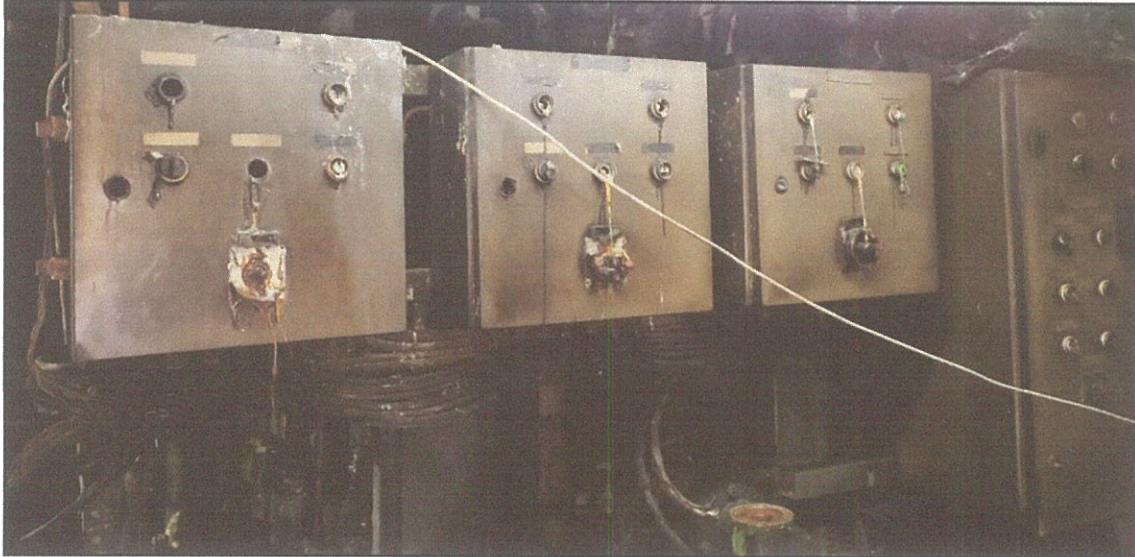
Tombol dan kenob yang terbuat dari material berbahan plastik atau bahan karet yang terpasang pada panel kontrol permesinan di dek-1 kondisinya terlihat rusak meleleh karena terpapar panas.

***Gambar I-6: Tombol dan kenob panel kontrol permesinan yang meleleh karena panas***

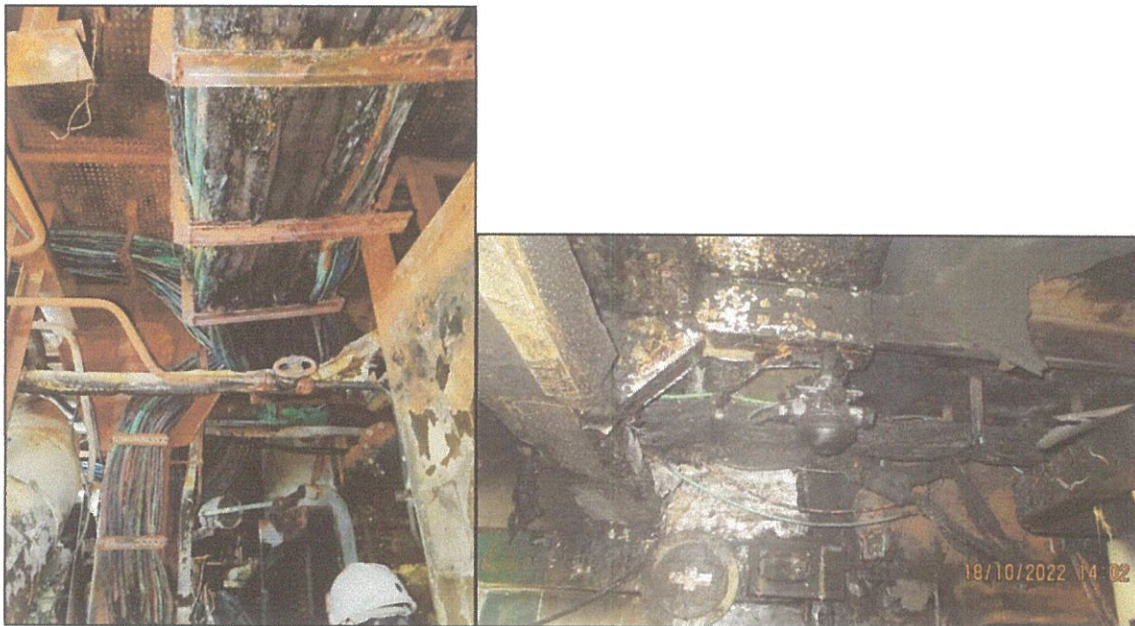
Di dek-0 yang merupakan level paling rendah di kamar mesin sebagian besar area kerusakan yang utamanya karena terpapar panas berada di sekitar crankcase silinder nomor 8. Pada permukaan peralatan dan perpipaan yang letaknya di sekitar mesin utama yang di dek-0 terlihat menghitam karena tertutup jelaga yang bercampur minyak. Perkabelan bagian atas di sekitar mesin utama di dek-1 permukaan pembungkusnya terlihat meleleh karena terpapar panas dan kondisi langit-langitnya tampak menghitam karena tertutup jelaga yang berminyak.

***Gambar I-7: Kondisi perkabelan dan langit-langit di dek-1***

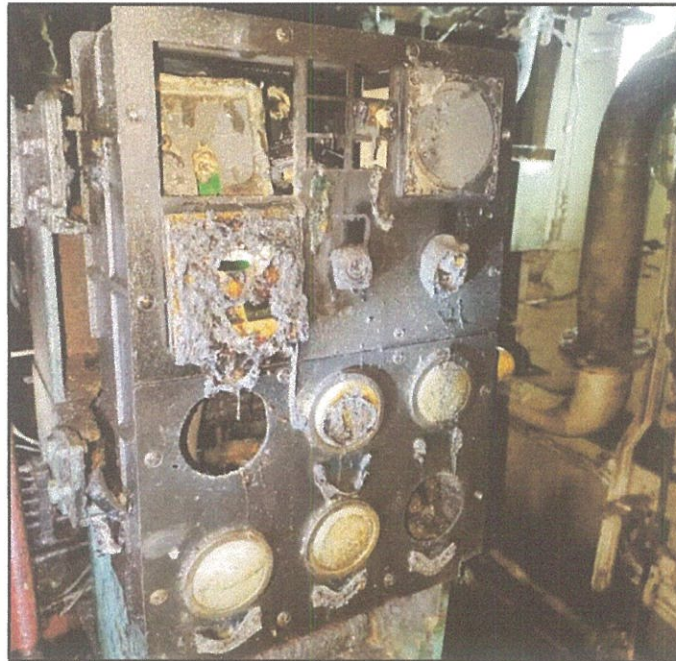
Terminal kontrol mesin utama yang terletak di bagian depan sebelah kanan dari mesin utama kondisinya rusak. Penutup instrumen untuk pembacaan indikator, kenob, dan tombol pada panel terminal kontrol yang materialnya berbahan plastik dan karet ditemukan dalam keadaan rusak serta meleleh karena terpapar panas yang tinggi. Kerusakan juga terlihat pada instrumen panel kontrol untuk CPP.

**Gambar 1-8: Kondisi Terminal Kontrol Mesin Utama**

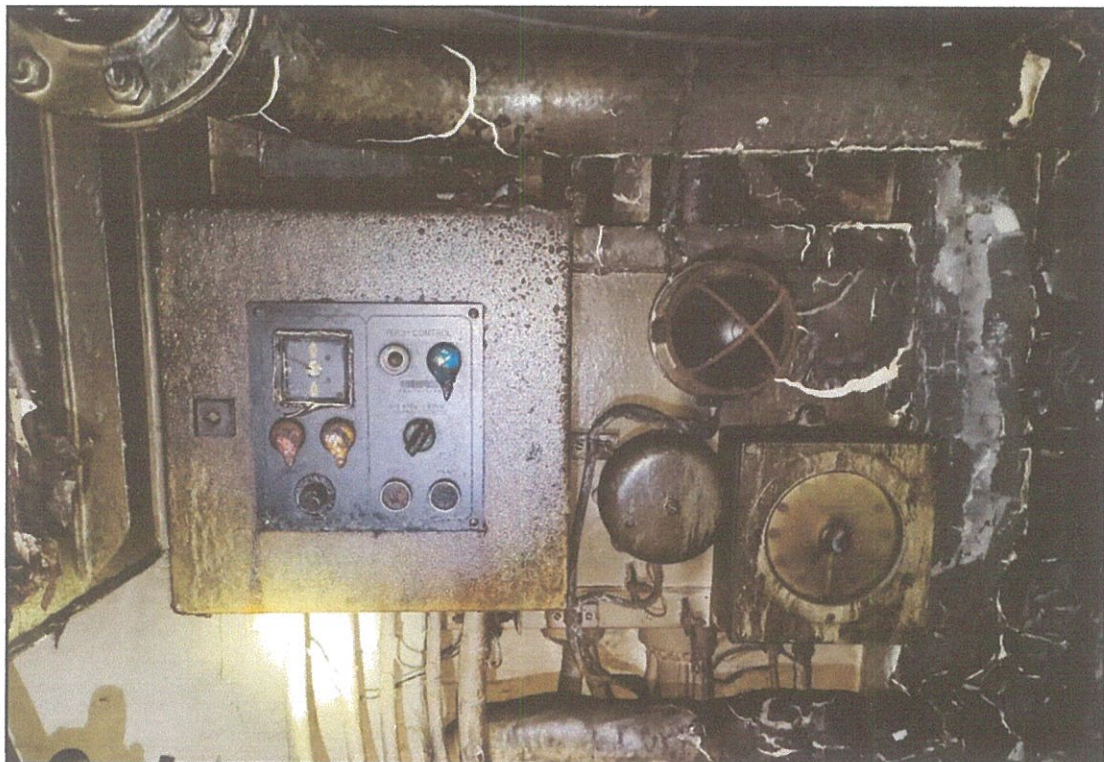
**Gambar 1-9: Kondisi panel kontrol CPP**

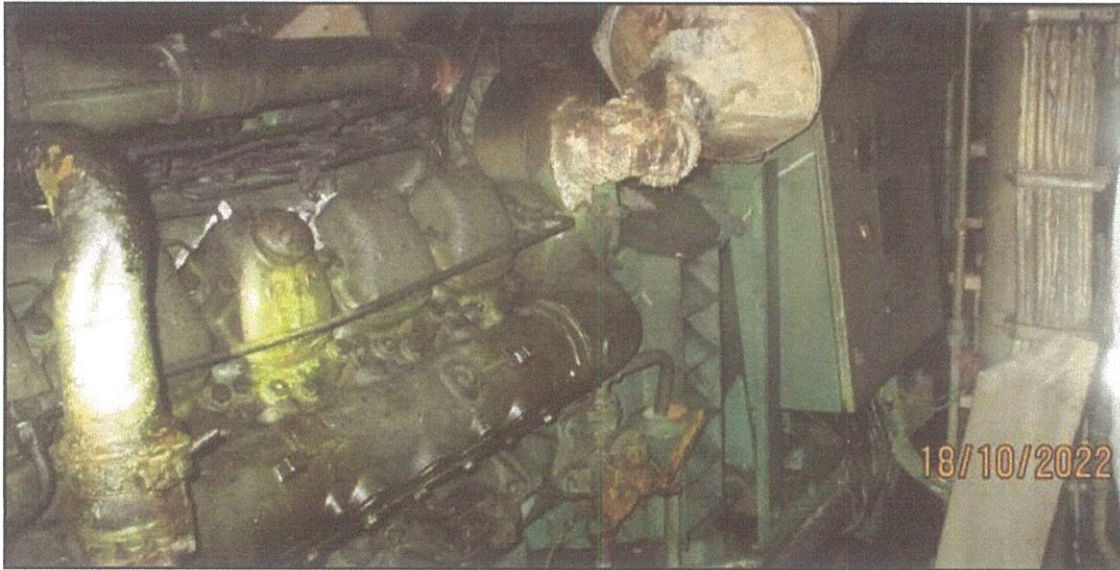
**Gambar I-10: Generator nomor 2**

Dua unit mesin bantu yang berada di dek-1 terkena semprotan air sewaktu proses pemadaman kebakaran. Kondisi kedua mesin bantu didapati masih basah, lembab, dan pada permukaan mesin terlihat jelaga hitam yang menempel dan lengket karena bercampur minyak. Dengan kondisi tersebut membuat kedua mesin bantu perlu untuk dibersihkan, dikeringkan dan kemudian diperiksa lebih lanjut sebelum mesin diaktifkan kembali untuk mencegah timbulnya kerusakan.

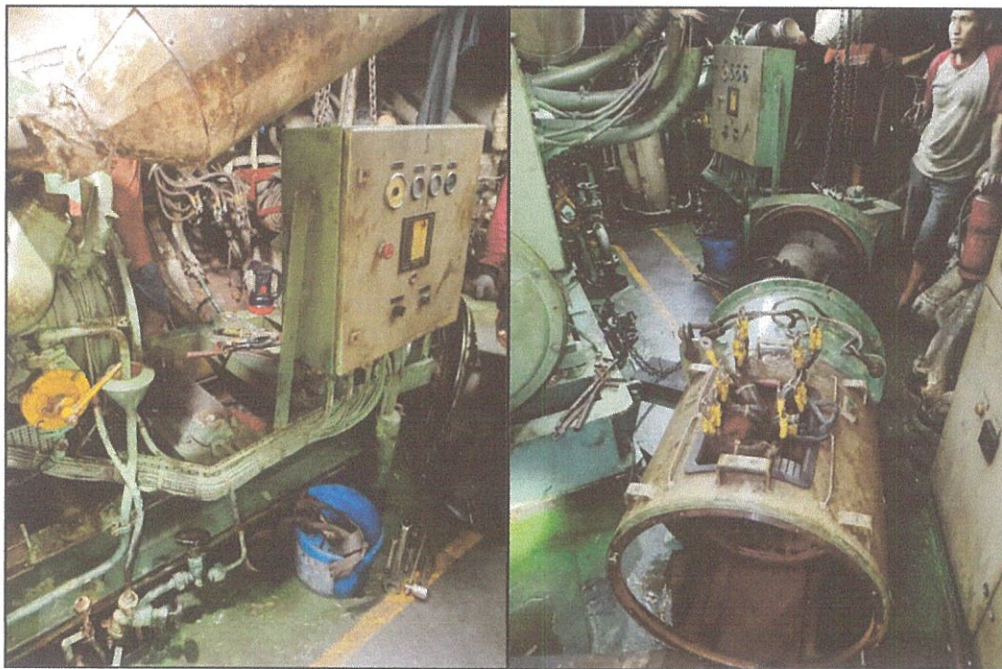
Tim investigasi KNKT kembali mendatangi *LIT Enterprise* ketika kamar mesin sudah tidak ada genangan air di dek-0. Pada kesempatan tersebut sewaktu turun ke kamar mesin tim investigasi KNKT melihat awak mesin yang sedang bekerja melakukan pembersihan dan pengecekan mesin bantu nomor 2 beserta alternatornya.

**Gambar I-11: Generator nomor 1 sedang dibersihkan dan diperiksa**

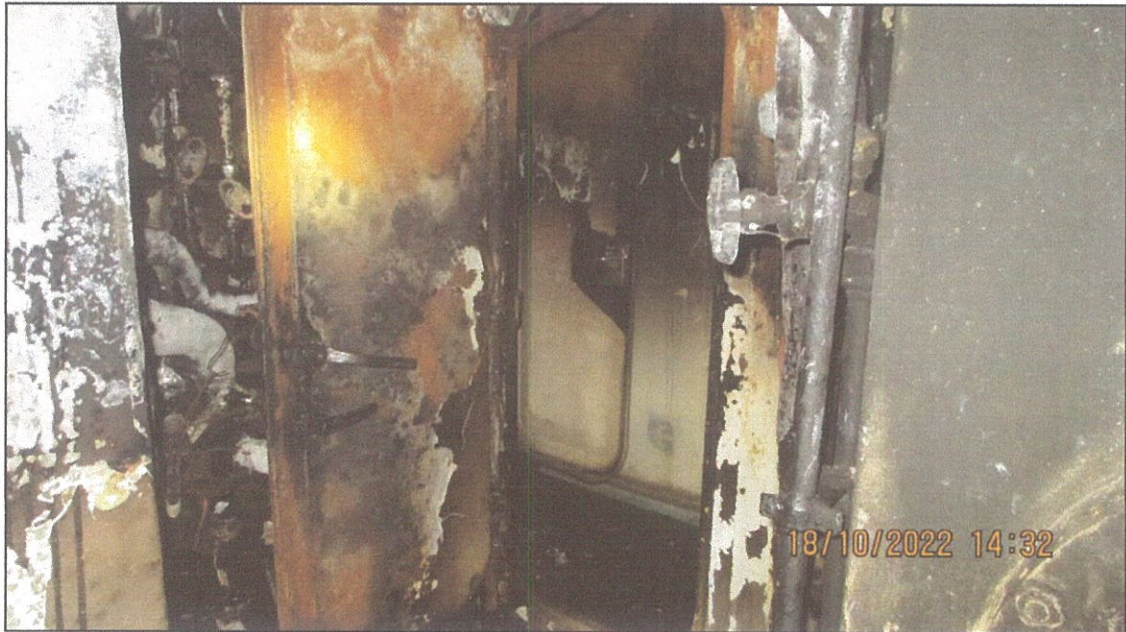
Pintu masuk ke dalam ruangan MDB (*Main Distribution Board*) kondisi permukaan pintu didapati rusak karena terpapar panas begitu juga dengan area sekitar pintu. Pintu terlihat gosong menghitam karena jelaga dan lapisan pelindungnya terkelupas. Permukaan pintu yang tanpa lapisan terlihat berkarat kemungkinan karena terkena semprotan air sewaktu proses pemadaman.

**Gambar I-12: Kondisi pintu sebagai akses ke ruang MDB**

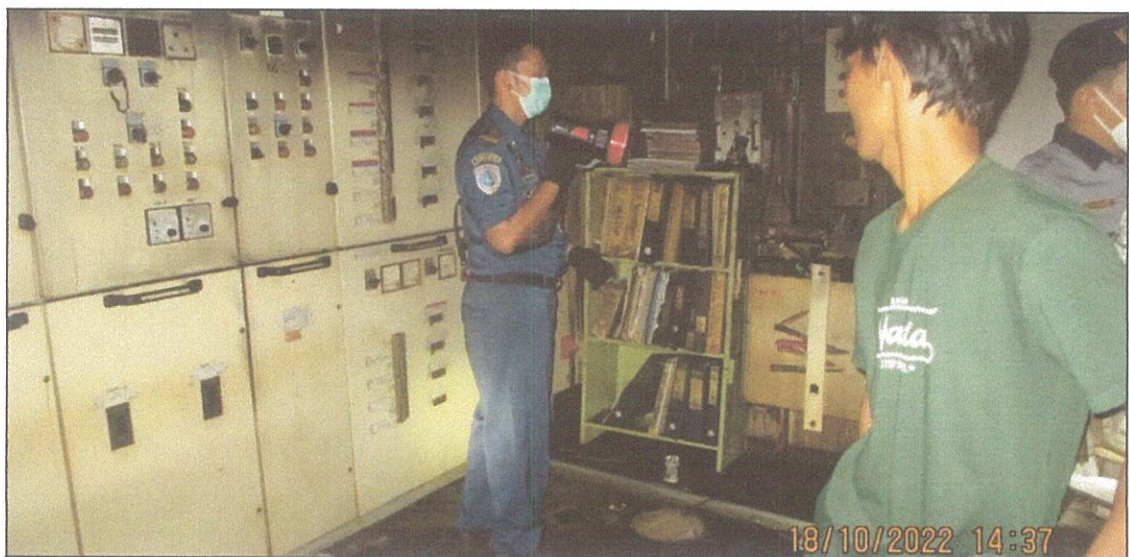
Indikator panel di ruang MDB kondisinya banyak yang rusak karena terpapar panas. Ruangan lembab karena terkena semprotan air sewaktu proses pemadaman kebakaran. Kondisi tersebut menyebabkan kontrol panel generator, panel sinkronisasi, dan panel distribusi yang ada di dalam ruangan tidak bisa difungsikan pasca kejadian. Semua panel distribusi yang masih lembab perlu dikeringkan, dibersihkan, mengganti indikator yang tidak berfungsi, dan kemudian diperiksa lebih lanjut untuk mencegah kerusakan sebelum diaktifkan kembali.

**Gambar I-13: Kondisi ruang MDB**

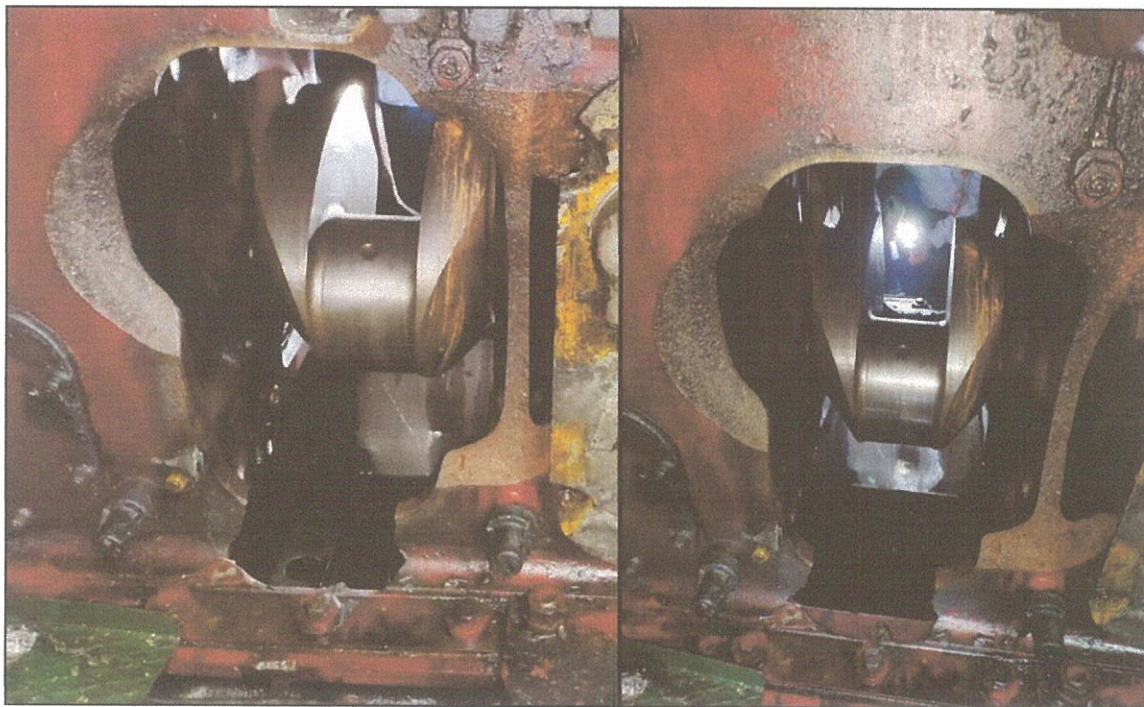
Pada kesempatan pertama naik ke atas *LIT Enterprise*, tim investigasi KNKT turun ke kamar mesin hanya sampai di dek-1 dan tidak bisa mencapai ke dek-0. Tim investigasi KNKT tidak bisa turun dan melihat bagian bawah dari mesin utama dikarenakan di dek-0 keadaannya masih tergenang air bekas penyemprotan pemadaman.

**Gambar I-19: Kerusakan blok mesin sekitar pintu crankcase nomor 8 (tampak sebelah kiri)**

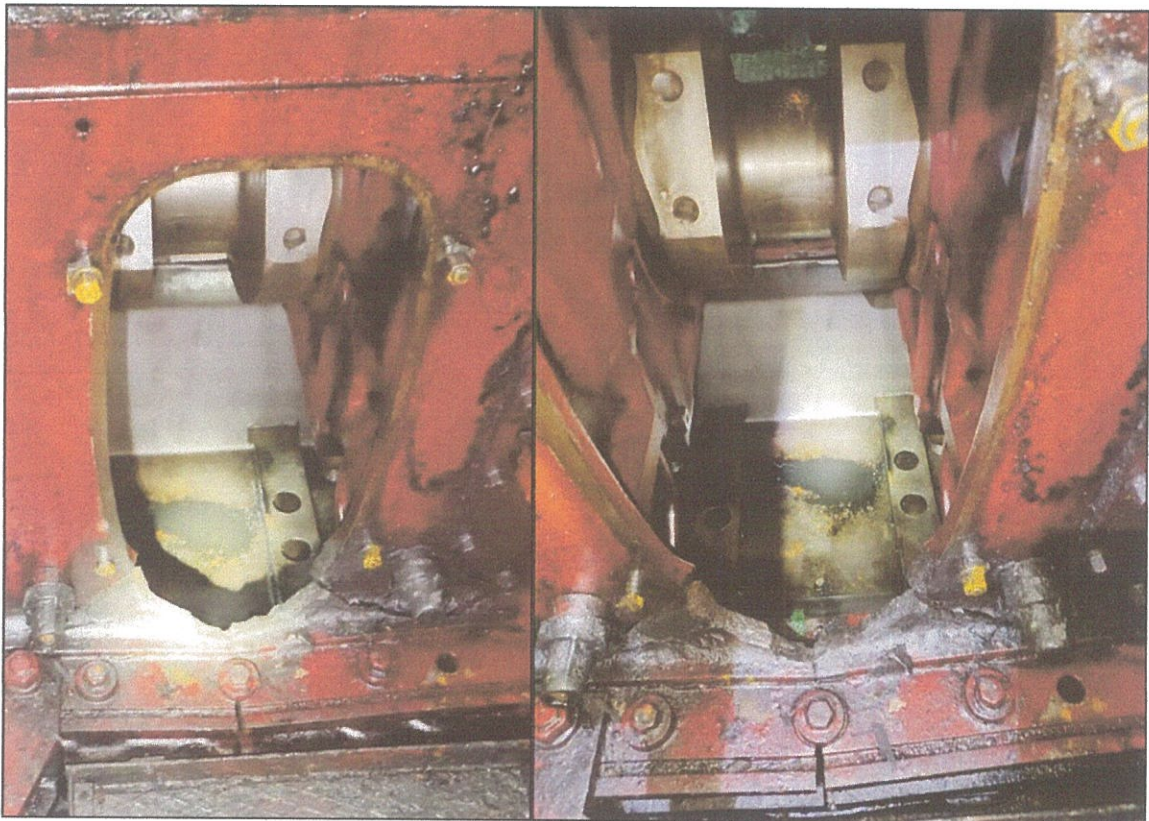
Tim investigasi KNKT menemukan bahwa mesin utama mengalami kerusakan parah. Batang piston untuk silinder nomor 8 terlepas dari koneksinya ke kepala piston. Saat tim investigasi KNKT datang ke kamar mesin, awak mesin telah melepas dan mengumpulkan komponen dari dalam crankcase untuk silinder nomor 8 seperti: batang penghubung piston, bagian *small-end*, piston pin, penutup bantalan dari *big end*, dan juga beban penyeimbang (*balance weight*). Sedangkan kepala piston masih tertinggal di dalam tabung silinder nomor 8. Bentuk batang penghubung piston terlihat mengalami deformasi. Tim investigasi mendapati pintu inspeksi *crankcase* sebelah kanan dan sebelah kiri dalam keadaan terbuka karena pintu pecah dan lepas dari tempatnya.

**Gambar I-20: Kerusakan blok mesin sekitar pintu crankcase nomor 8 (tampak sebelah kanan)**

Di sekeliling pinggiran blok mesin sekitar pintu crankcase silinder nomor 8 sebelah kanan dan kiri ditemukan kondisinya retak membuka serta mengalami rompal. Bahkan yang sebelah kiri bagian rompalnya melebar kesamping sampai ke pinggiran pintu inspeksi crankcase nomor 7. Selain kerusakan yang terjadi pada pinggiran akses tersebut, kerusakan juga terjadi pada pintu penutup crankcase yang pecah dan terlepas dari tempatnya. Blok mesin di sekitar pintu crankcase silinder nomor 8 sebelah kanan dan kiri, dan pondasi bawahnya mengalami

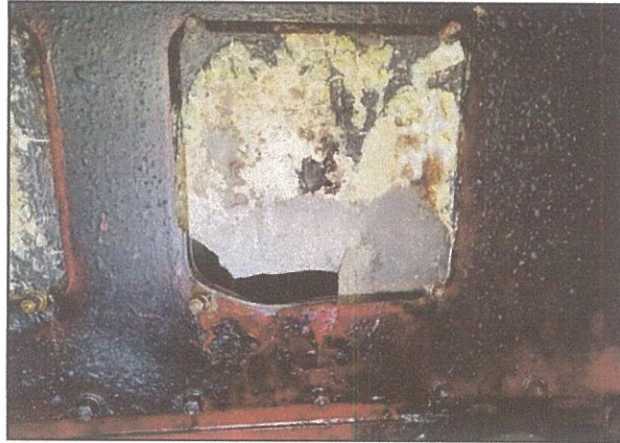
pecah, rompal, dan retak terbuka di bagian tengah dan bagian sudut. Penutup bukaan camshaft yang letaknya di atas pintu crankcase silinder nomor 8 sebelah kanan ditemukan rusak dengan kondisi pecah sebagian.

**Gambar I-21: Penutup lubang camshaft di atas pintu crankcase silinder nomor 8 rusak**

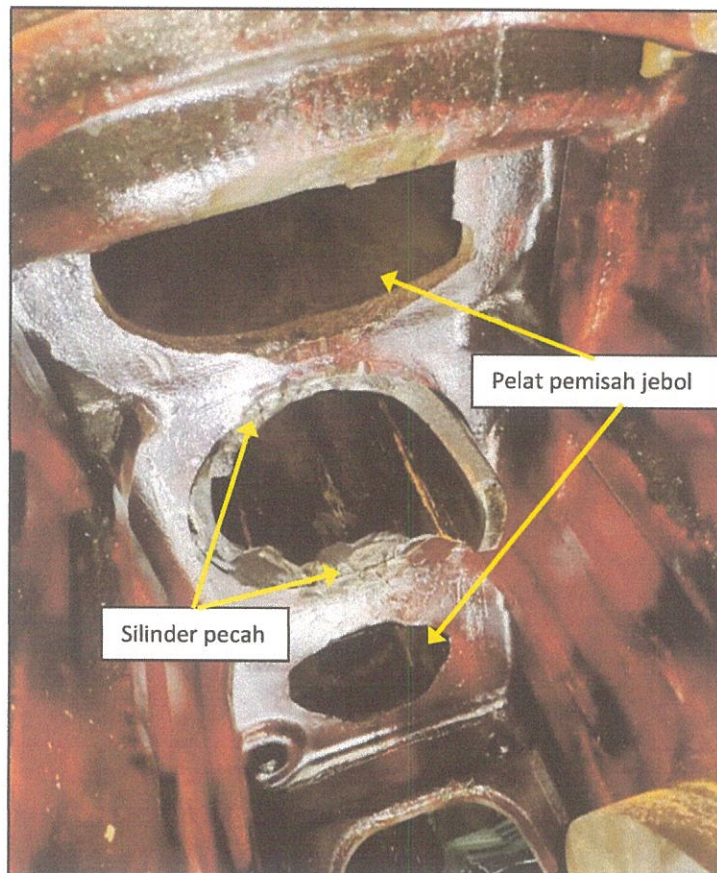
Bagian bawah dari tabung silinder nomor 8 yang menggantung ditemukan dalam keadaan patah. Pelat bagian atas di dalam ruang crankcase silinder nomor 8 terlihat mengalami kerusakan parah. Pelat bagian atas di sebelah kanan dan kiri dari silinder yang merupakan pemisah kompartemen didapati kondisi pelatnya jebol sampai menembus ke ruang di atasnya.

**Gambar I-22: Kerusakan di dalam crankcase silinder nomor 8**

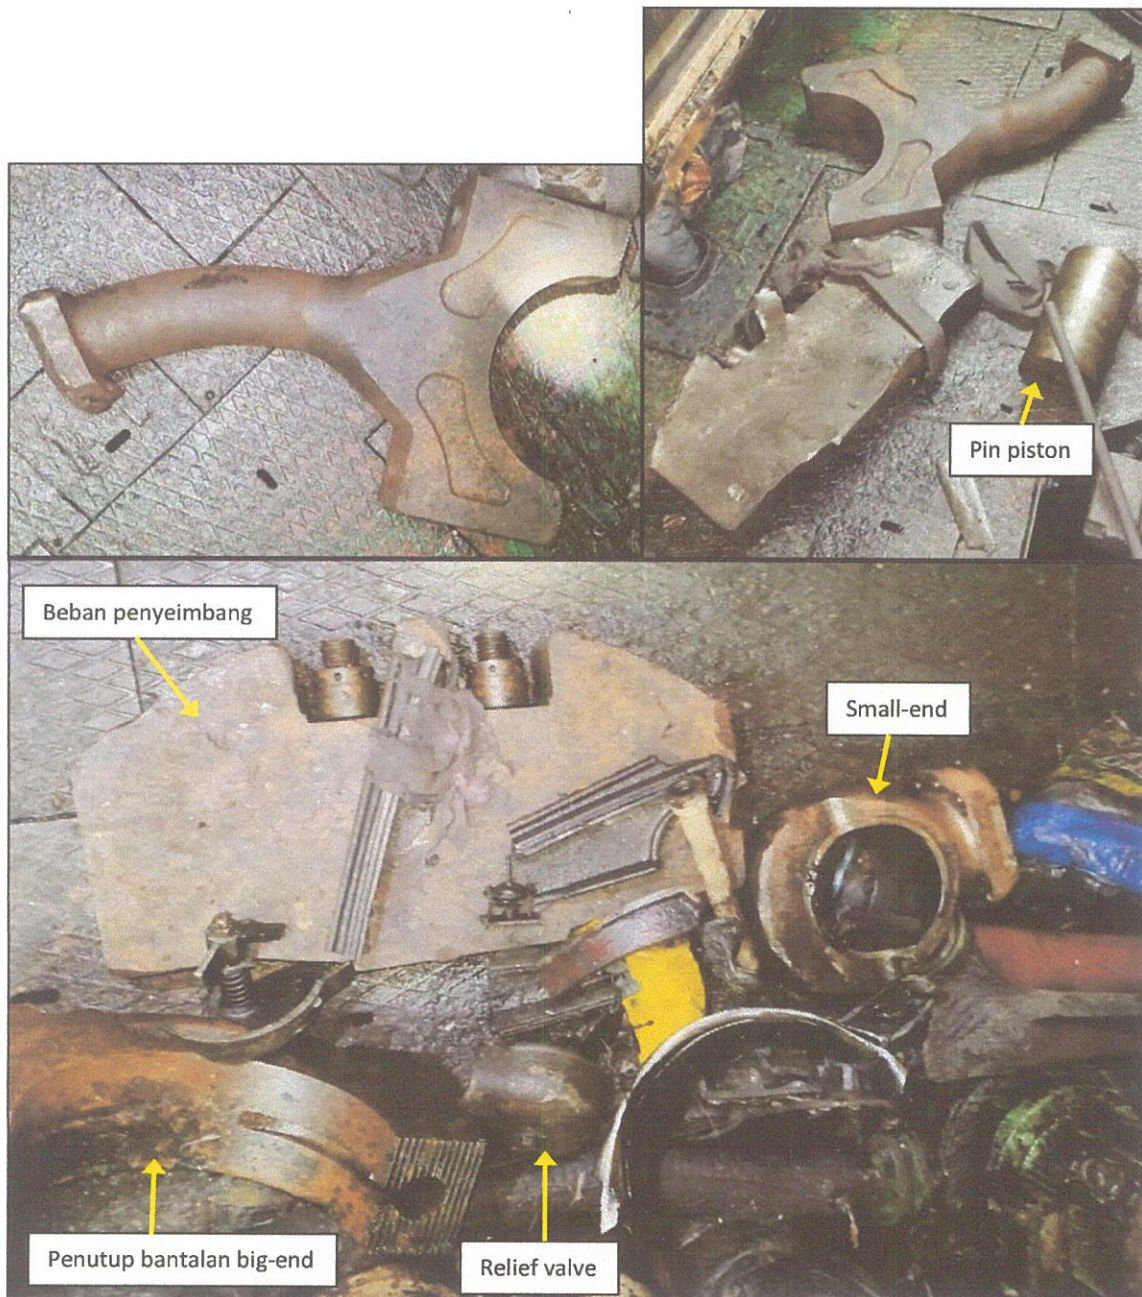
Tim investigasi KNKT menemukan batang utama penghubung piston untuk silinder nomor 8 kondisinya terpisah dari kepala piston. Bentuk batang penghubung mengalami deformasi menjadi melengkung dari bentuknya yang seharusnya lurus. Batang penghubung piston silinder nomor 8 beserta dengan bagian pengikatnya telah dilepas dari pin pena engkol oleh awak mesin.

Tim investigasi KNKT melihat komponen piston yang telah terlepas seperti *small-end*, pin piston, *big-end* beserta bantalannya, dan beban penyeimbang poros engkol. Terlihat juga lepasan komponen, kumpulan pecahan beserta serpihan dari pintu inspeksi crankcase silinder nomor 8 yang dipinggirkan dan disatukan oleh awak mesin.

Gambar I-23: Batang penghubung piston nomor 8 dan komponen lainnya

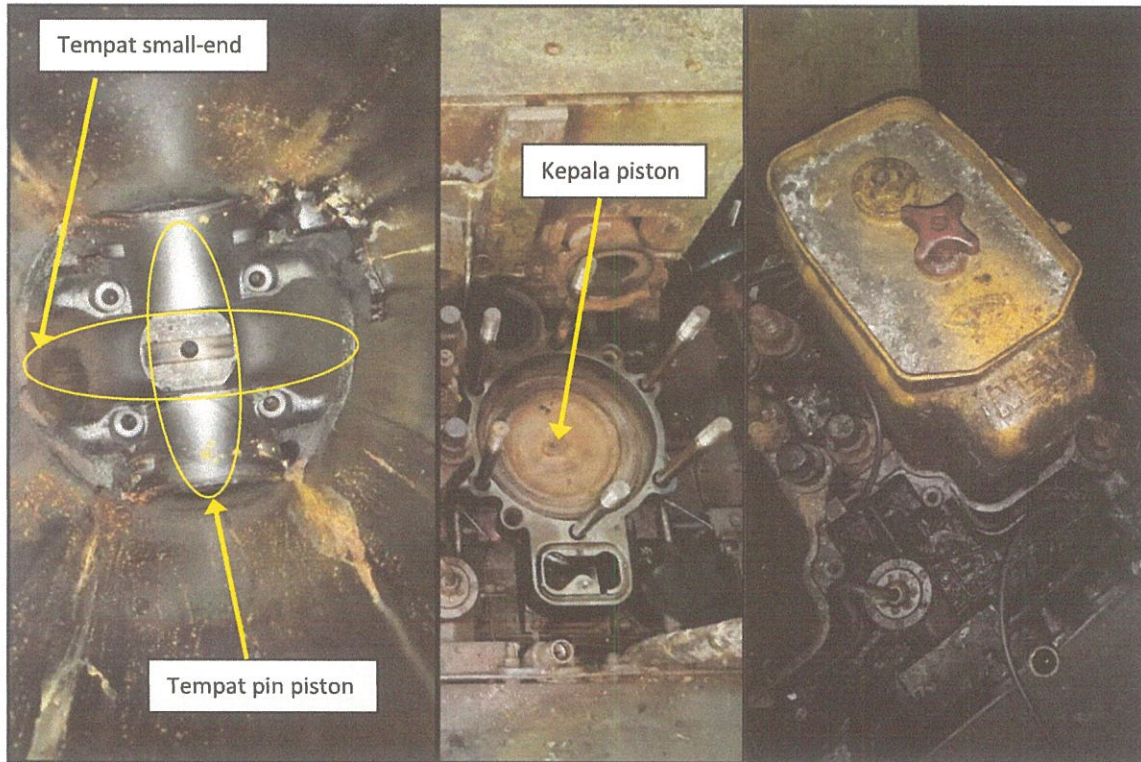
Karena batang penghubung terlepas sepenuhnya dari piston sehingga membuat kepala piston tertinggal di dalam tabung silinder nomor 8. Terlihat bercak korosi yang tersebar serta lelehan korosi di permukaan dinding dalam tabung silinder. Awak mesin mengangkat penutup kepala silinder nomor 8 dan terlihat posisi kepala piston berada di bagian atas tabung silinder.

**Gambar I-24:** Kepala piston tertinggal di dalam silinder nomor 8 dilihat dari bawah (kiri); Kondisi piston setelah cover kepala silinder diangkat (tengah); Sebelum cover kepala silinder diangkat (kanan)

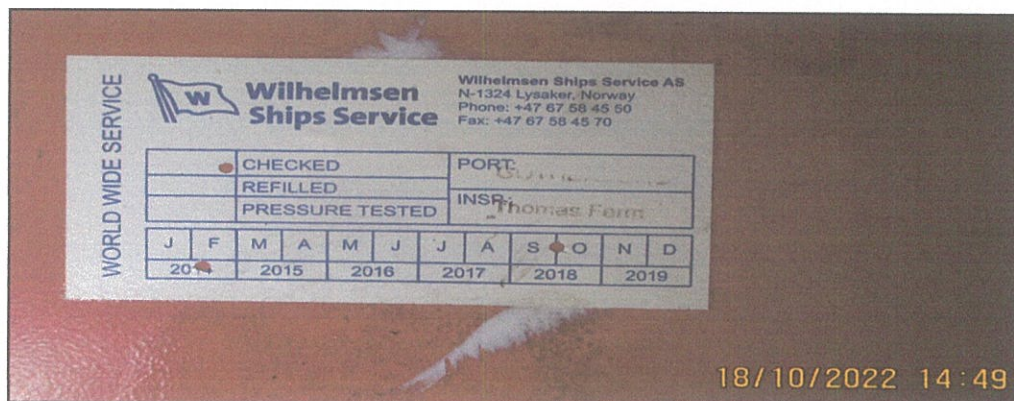
Pengecekan terakhir perangkat *release cabinet* sistem CO2 untuk ke kamar mesin yang terlihat dari tempelan informasi di pintu cabinet dilakukan pada Februari tahun 2014 di Pelabuhan Gothenberg oleh *Wilhelmsen Ships Service*. Jika dilihat dari periodenya pengecekan terakhir dilakukan sebelum kapal dimiliki oleh PT Lintas Indonesia Timor Line. Dari stiker informasi tersebut diketahui bahwa jadwal pengecekan berikutnya untuk perangkat *release cabinet* jatuh di periode bulan September-Oktober tahun 2018.

Gambar I-29: Pengecekan terakhir *release cabinet* Sistem CO2

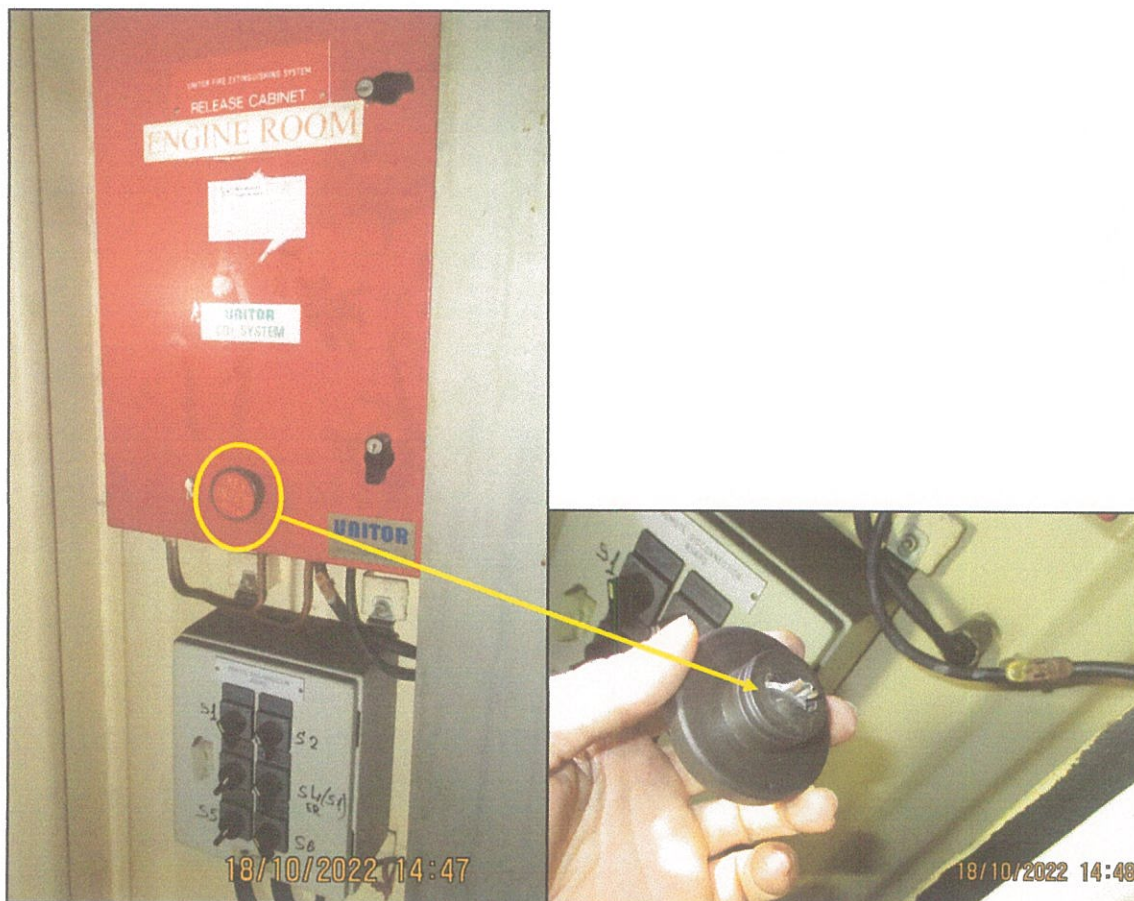
Di dalam *release cabinet* terpasang dua botol tabung 'Pilot' CO2 yang berfungsi untuk membuka katup utama (*master valve*) dan membuka kepala rangkaian supaya ketika katup tabung terbuka maka media CO2 akan lepas keluar langsung ke manifold untuk menuju ke ruangan yang diproteksi melalui pipa distribusi dan nosel yang memancarkan gas CO2. Tepat berada di bawah kotak *release cabinet* terdapat kotak *remote disconnection board* dan terlihat kenob untuk *E.R Fans* berada di posisi 'ON'.

Gambar I-30: Remote release cabinet sistem CO2 ke kamar mesin, kunci kabinetnya patah

Berdasarkan keterangan dari awak kapal bahwa sistem pemadam kebakaran CO2 yang untuk ke kamar mesin tidak difungsikan ketika terjadinya kebakaran. Sewaktu tim investigasi KNKT turun ke kamar mesin tidak melihat adanya tanda atau bekas difungsikannya sistem pemadam kebakaran CO2. Begitu juga ketika tim investigasi KNKT melihat ke dalam ruangan CO2, tim investigasi KNKT mendapati tabung sistem CO2 masih dalam kondisi utuh tanpa ada satupun tabung yang bekas terpakai. Pin pengaman rangkaian botol tabung sistem CO2 yang untuk ke kamar mesin terlihat masih terpasang pada tempatnya.

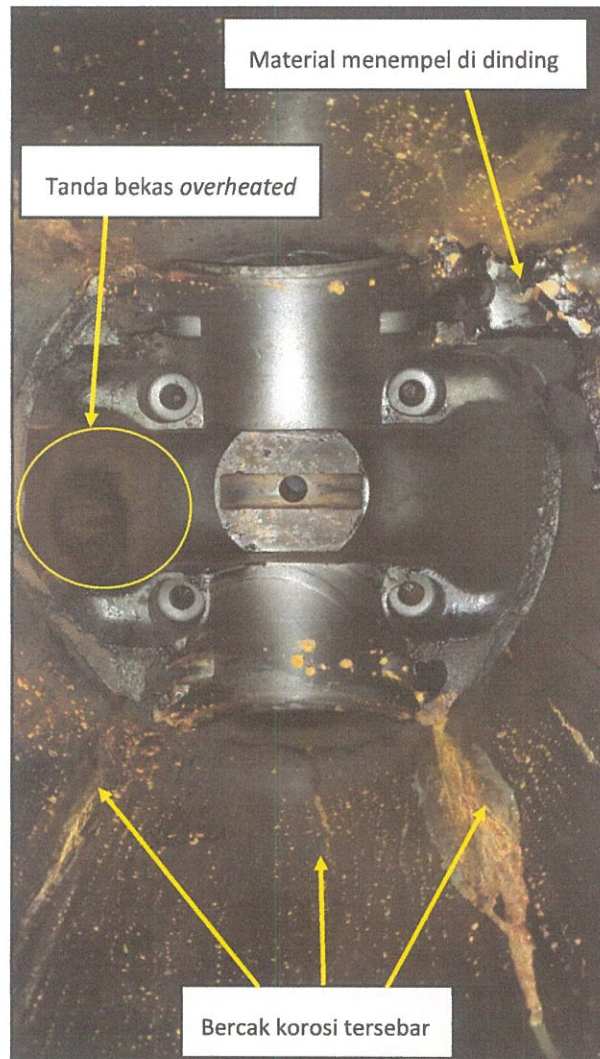
piston *bore*<sup>12</sup> yang kemudian pin duduk di dalam pin boss. Tim investigasi KNKT menemukan rangkaian batang penghubung ke piston untuk silinder nomor 8 kondisinya terlepas dari kepala piston. Kondisi piston *screw* semuanya terlihat dalam keadaan rusak, dan piston skirt mengalami pecah atau mengalami patah sehingga dengan kondisi demikian membuat rangkaian batang *small-end* dan *big-end* terpisah seluruhnya dari kepala piston. Terjadinya separasi tersebut bisa juga karena telah ada kerusakan pada piston skirt tanpa diketahui sebelumnya.

**Gambar II-1: Kepala piston tertinggal di dalam tabung silinder nomor 8**

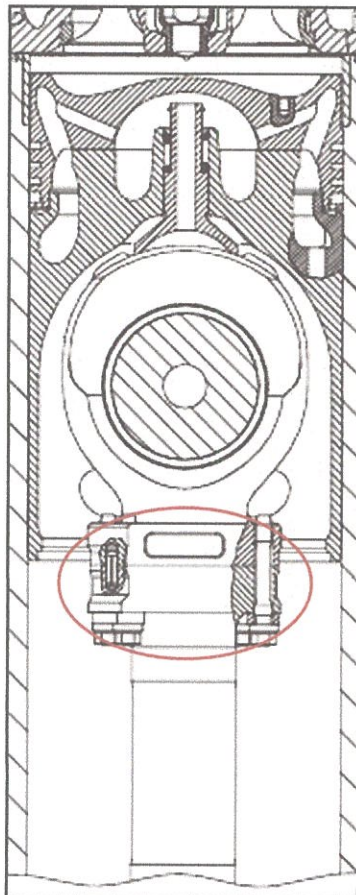
Jikalau macetnya piston yang menyebabkan kegagalan mesin maka sambungan flens batang penghubung ke piston seharusnya yang mengalami gagal terlebih dahulu karena merupakan bagian terlemah dari rangkaian batang penghubung (gambar II-2).

**Gambar II-2: Piston dan batang penghubung bagian atas atau *small-end* (tampak kedepan). Sambungan flens di lingkaran merah.**
