**KOMITE NASIONAL KESELAMATAN TRANSPORTASI  
REPUBLIK INDONESIA**

## **KNKT.22.11.13.03**

**Laporan Investigasi Kecelakaan Pelayaran**  
**KEBAKARAN KAPAL RO-RO PENUMPANG**  
*MUTIARA TIMUR I*  
**TIMUR LAUT KARANGASEM, BALI**  
**REPUBLIK INDONESIA**  
**16 NOVEMBER 2022**

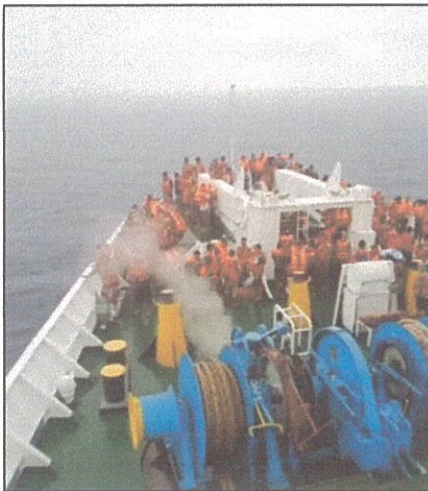
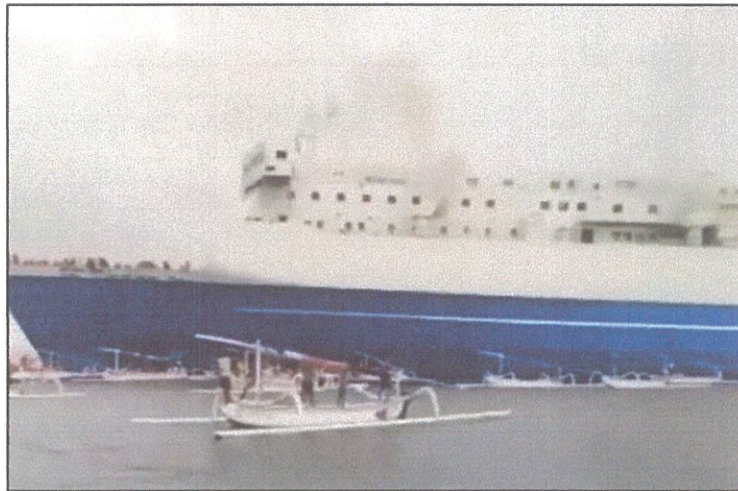
*Gambar I-2 Penumpang Berkumpul di Haluan Untuk Turun ke Laut dan Diselamatkan Nelayan*

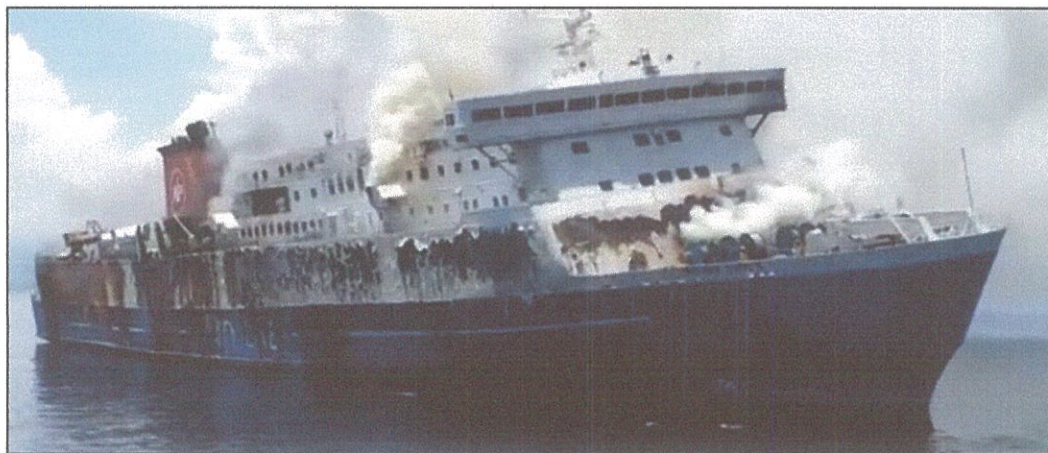
Akibat kebakaran ini, *Mutiara Timur I* terbakar dan tenggelam di *traffic separation scheme* (TSS) Selat Lombok di kedalaman sekitar 1.000 meter.

*Gambar I-3 Mutiara Timur I Terbakar dan Miring Kanan*

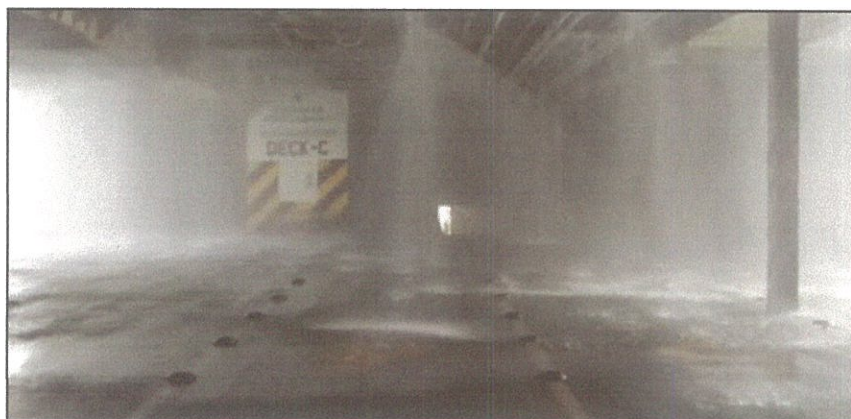
Pada saat kejadian, sistem deteksi kebakaran di Deck C tidak bekerja. Pada saat pemeriksaan di galangan bulan Oktober 2022, Pejabat Pemeriksa Keselamatan Kapal (PPKK) Kesyahbандaran Tanjung Perak memeriksa perlengkapan pemadam dan keselamatan *Mutiara Timur I*. Hasil pemeriksaan PPKK menyatakan perlengkapan dan peralatan pemadam serta alat-alat keselamatan dalam kondisi baik. *Fire detection system* diuji coba hanya untuk area akomodasi dan kamar mesin. Pengujian detektor kebakaran di kedua area tersebut bekerja dengan baik. Selain itu, PPKK juga menguji coba *sprinkler* di geladak kendaraan.

**Gambar I-5. Pengujian Kerja Sprinkler Pada Bulan Oktober 2022**

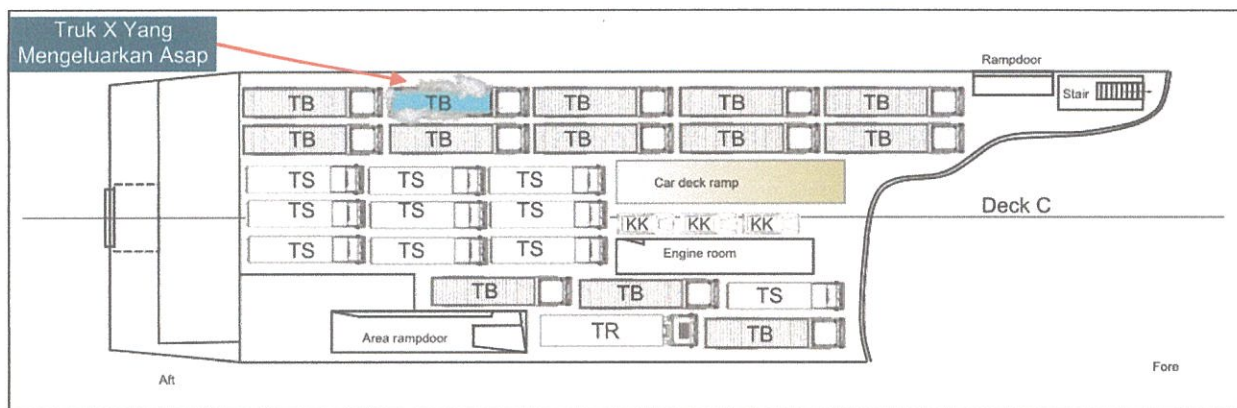
Gambar I-6. Ilustrasi Layout Kendaraan di Deck C Area Belakang

Berdasarkan keterangan awak kapal, Truk X diparkir di lajur paling kiri Deck C belakang atau di dekat lambung kiri kapal pada baris kedua dari belakang. Truk tersebut berada dalam lajur truk besar (TB) lainnya dengan kepala truk menghadap ke haluan kapal.

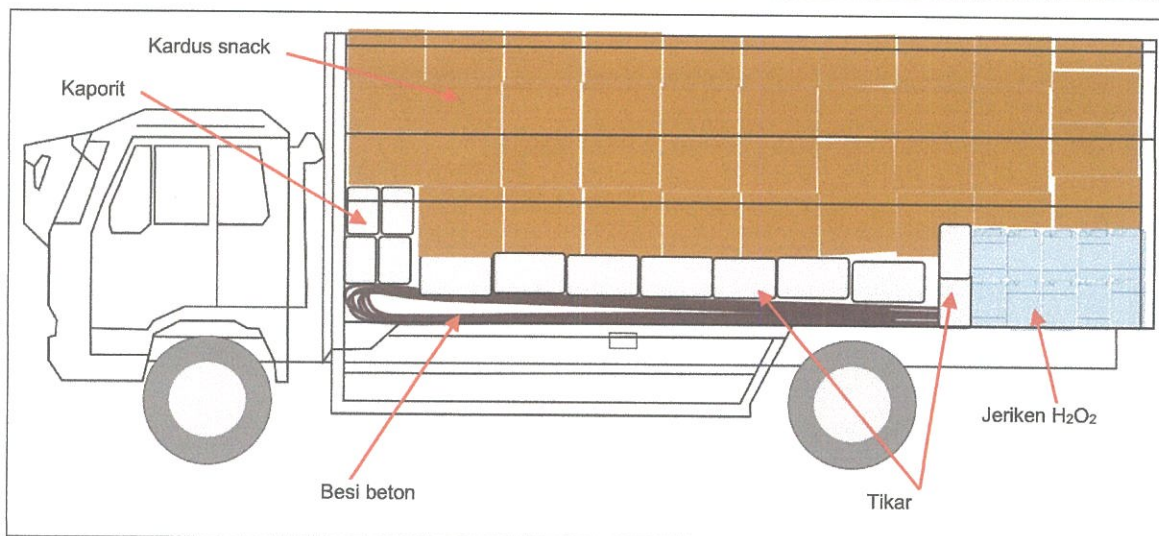
**Gambar I-7. Ilustrasi Penataan Muatan Di Atas Truk X**

Di antara besi dan jeriken ditaruh tikar dengan area sepanjang 0,5 m dan di bagian atas jeriken disusun *snack-snack* dalam kemasan kardus. Bak truk (lantai dan dinding) terbuat dari besi dan ditutup terpal plastik serta diikat dengan tali.

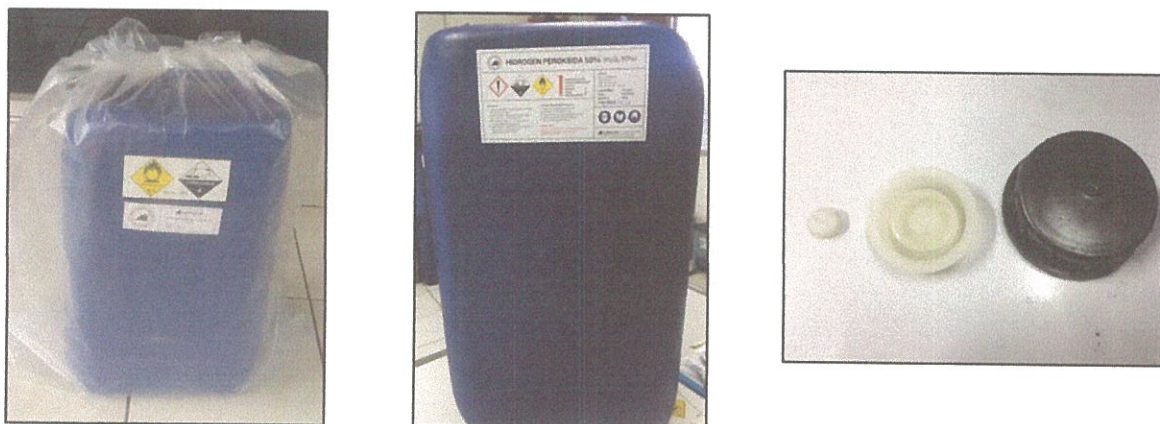
PT SI menyatakan telah memberikan langkah penanganan HP ke CV SKT, di mana setiap jeriken HP dibungkus plastik (Gambar I-8) untuk mencegah bila cairan HP keluar dari jeriken. Adapun jenis tutup jeriken tersebut juga menggunakan tutup berventilasi.

**Gambar I-8 Kemasan Jeriken Hidrogen Peroksida Dibungkus Plastik dan Tutupnya Berventilasi (sumber: PT SI)**

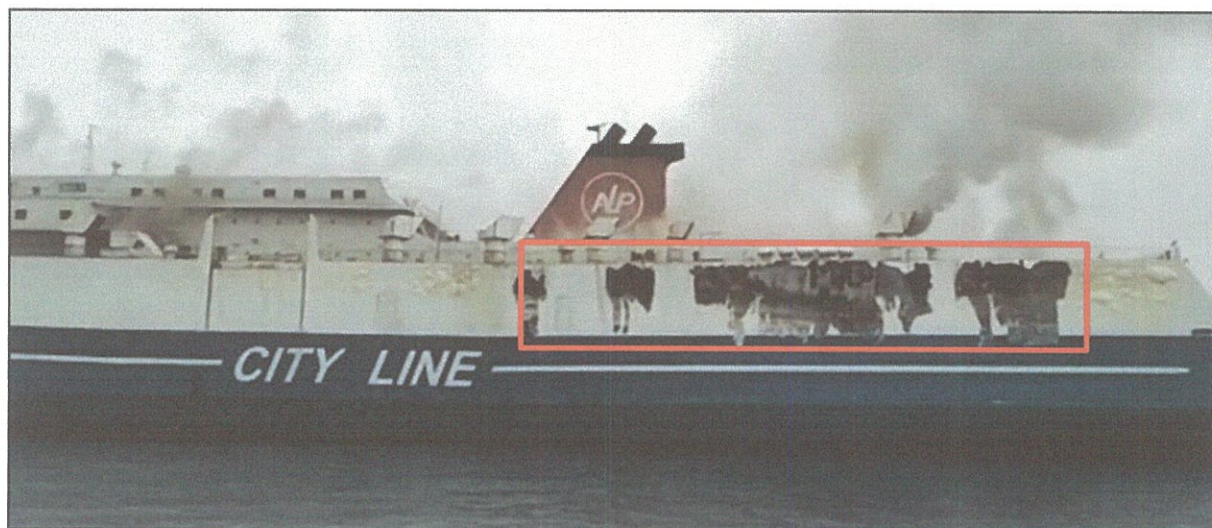
Berdasarkan keterangan para saksi, informasi, dan dokumen yang diperoleh, KNKT menyimpulkan kemungkinan besar kebakaran *Mutiara Timur I* bersumber dari Hidrogen Peroksida (HP) yang diangkut di Truk X. Rekaman video dari luar kapal saat awal kejadian juga memperlihatkan area lambung kiri Deck C belakang di sekitar Truk X parkir tampak hangus (Gambar II-1) sedangkan bagian lambung lainnya masih utuh.

**Gambar II-1 Kondisi Kerusakan Pada Awal-Awal Kejadian di Deck C Belakang Kiri (sumber: Rekaman dari Kapal TNI AL)**

Kemungkinan yang terjadi adalah cairan HP keluar dari jeriken dan menghasilkan reaksi kimia dengan bahan atau material lainnya di bak truk, yang kemudian menghasilkan panas dan memicu kebakaran. Asap putih tebal dari bak Truk X yang dilihat para saksi merupakan
