**KOMITE NASIONAL KESELAMATAN TRANSPORTASI  
REPUBLIK INDONESIA**

**KNKT.23.05.04.03**

**Laporan Investigasi Kecelakaan Pelayaran**

**Terbakarnya Kendaraan di  
Royce I (IMO 9807205)  
Selat Sunda  
Republik Indonesia**

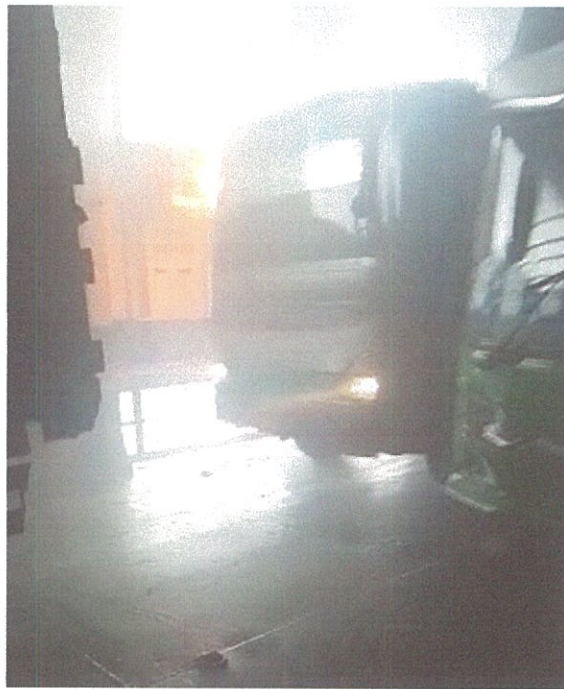
**Gambar 2: Potongan video amatir kebakaran di Bus A yang direkam oleh Kernet Bus B**

Wiper adalah awak kapal yang pertama tiba di depan Bus A dan memadamkan api di bus dengan APAR bubuk kimia kering yang dibawanya. Beberapa awak kapal dipimpin Mualim III tiba di lokasi dan membantu menyempotkan APAR yang mereka bawa. Mualim III yang memimpin proses pemadaman bersama beberapa Awak Kapal di geladak bawah berhasil mendekati depan-kiri Bus A. Api terlihat di area tempat duduk pengemudi, setir, *dashboard* pengemudi, serta banyak asap hitam di dalam bus. Mereka segera menyempotkan APAR ke arah bus tersebut, tetapi terhalang oleh jendela dan api berada di dalam bus. Bus tersebut dalam kondisi terkunci, semua jendela tertutup, dan tidak ada orang di dalamnya. Setelah dua APAR habis disempot ke arah bus, Awak kapal mencoba untuk memadamkan api yang ada di dalam bus tersebut dengan memecahkan kaca depan bus Bus A. Setelah kaca dipecahkan menggunakan tabung APAR, api dan asap mendadak keluar dari Bus A dan membesar. Kursi penumpang depan di sebelah kursi pengemudi mulai ikut terbakar. Awak kapal yang awalnya ingin menyempotkan APAR ke dalam Bus A kemudian membatalkan rencana mereka karena asap kebakaran menyulitkan penglihatan dan pernapasan mereka. Awak Kapal kemudian melemparkan hidran ke arah bus dalam kondisi masih menyempotkan air.

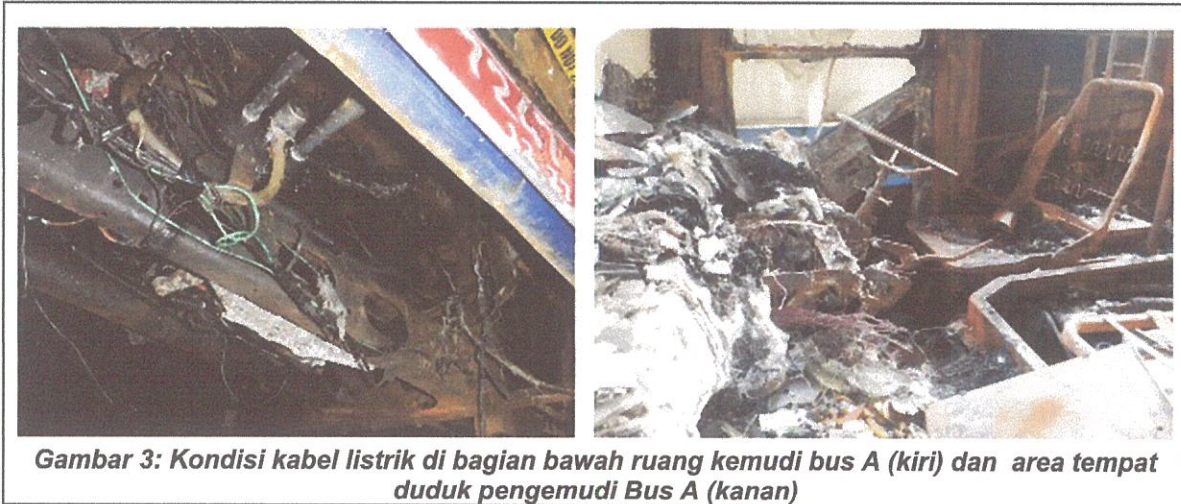
2020 disalurkan langsung ke aki tanpa melewati sekering<sup>2</sup> (*fuse*) menggunakan kabel diameter 2×0,5 mm.

Semua perangkat elektronik tersebut dihubungkan ke inverter. Antara inverter dan aki tidak terhubung ke sekering. Penyambungan perangkat dan kabel dilakukan secara sederhana menggunakan isolasi kabel berbahan polivinil klorida (PVC). Sebagian besar kabel diselipkan di salah satu sudut di langit-langit bus dan menerus hingga ke *dashboard*. Sakelar untuk berbagai perangkat elektronik tersebut diletakkan di *dashboard* bus. Berdasarkan informasi dari Pengemudi, perangkat tambahan yang dipasang pada tahun 2023 tersebut untuk mengakomodasi kebutuhan di luar operasional dinas.

luar bus. Di bagian bawah bus terlihat instalasi kabel-kabel listrik non standar karoseri (Gambar 3) untuk keperluan penerangan dan aksesoris bus yang masih utuh.

1. Memastikan bus dirawat dan dimodifikasi sesuai dengan petunjuk dari karoseri.
2. Memastikan penggunaan bus sesuai dengan tujuan awal pembelian bus.

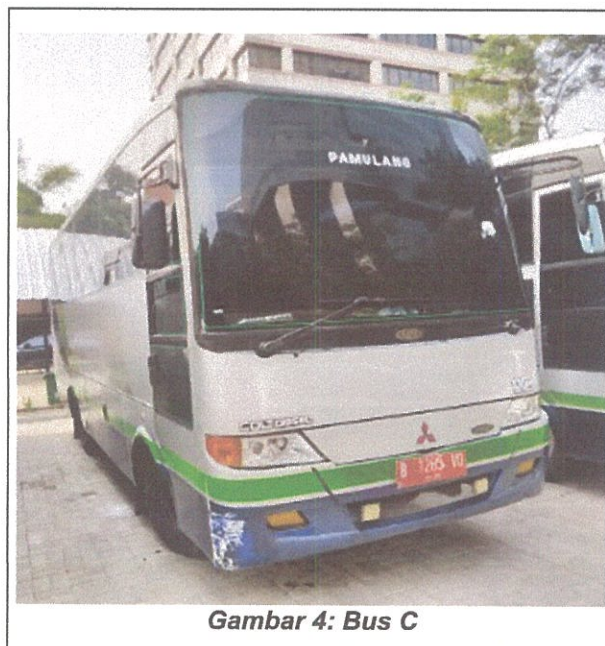
Untuk melakukan analisis kondisi kelistrikan pada Bus A, Tim Investigasi melakukan pengamatan pada bus sejenis (*sister bus*) dengan nomor polisi B 1285 VQ (selanjutnya disebut Bus C) yang juga dimiliki oleh Biro Umum, Sekretariat Jenderal Kementerian Perdagangan. Bus tersebut juga digunakan untuk antar-jemput karyawan. Secara umum, Bus C juga telah dimodifikasi sebagaimana Bus A. Sedikit berbeda, Bus C tidak dilengkapi dengan televisi. Berdasarkan keterangan pengemudi kedua bus, dua panel sekering bus jenis ini terletak di *dashboard* atas dan *dashboard* bawah area pengemudi.

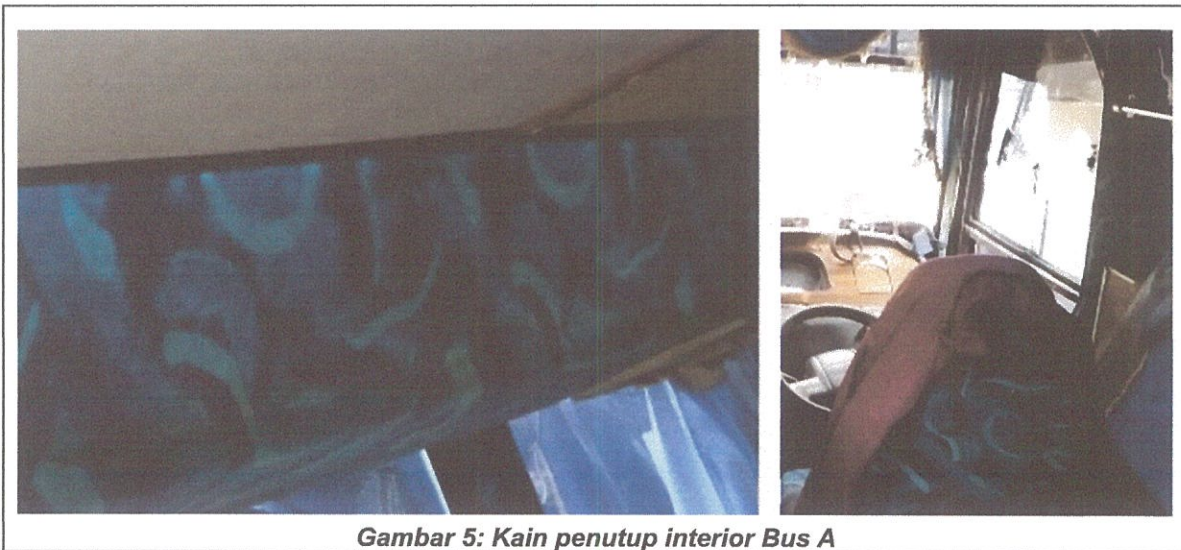
Kain penutup kursi dan langit-langit yang digunakan di dalam bus B adalah poliester. Sebelum terbakar, poliester akan meleleh seperti plastik yang terbakar, baru setelah itu diikuti secara cepat oleh munculnya api pada poliester. Titik leleh poliester berkisar pada temperatur 300°C<sup>4</sup>. Material ini jika terbakar dapat menjalar ke bagian lainnya sambil menghasilkan asap hitam pekat. Hal ini sesuai dengan keterangan yang diberikan oleh para saksi. Ketika terbakar, material poliester pada umumnya akan terus terbakar hingga habis dan tidak akan berhenti dengan sendirinya.

**Gambar 5: Kain penutup interior Bus A**
