# **LAPORAN AKHIR**

## **KNKT.24.06.01.03**

**LAPORAN INVESTIGASI KECELAKAAN PELAYARAN**

**KEBAKARAN DI KAMAR MESIN *UMSINI*  
PELABUHAN SOEKARNO HATTA, MAKASSAR  
SULAWESI SELATAN  
REPUBLIK INDONESIA  
9 JUNI 2024**

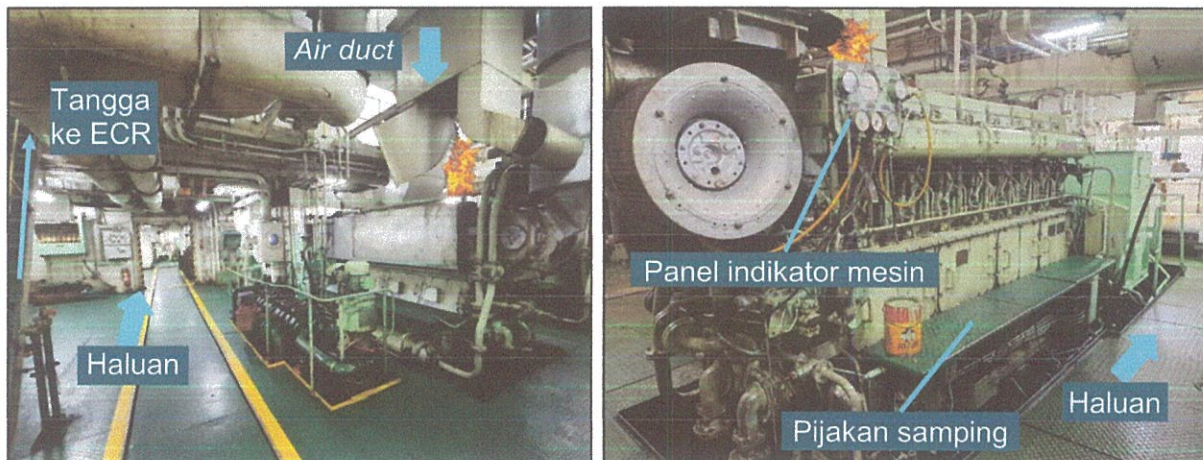
**Gambar 2 Mesin Bantu No. 3 dan Ilustrasi Titik Api Pertama Kali**

Sekitar pukul 0420 WITA, setelah membuka *indicator cock* Mesin Utama Kanan dan Kiri untuk mem-*blow*, Juru Minyak II berjalan menuju ruang kontrol mesin. Saat masuk di ruang mesin bantu, Juru Minyak II melihat api di bagian kepala silinder Mesin Bantu No. 3. Juru Minyak II memanggil Kadet Mesin yang berada di dekatnya dan mereka langsung menyemprotkan alat pemadam api ringan (APAR) jenis bubuk kimia kering ke titik api, tetapi api tidak padam.

Setelah menyemprotkan APAR, Juru Minyak II mematikan Mesin Bantu No. 3 dari kontrol sisi mesin dan naik ke ruang kontrol mesin untuk memberitahukan kebakaran kepada Juru Minyak III. Sementara itu, Kadet Mesin meninggalkan kamar mesin untuk memberitahukan kebakaran kepada awak kapal lainnya.

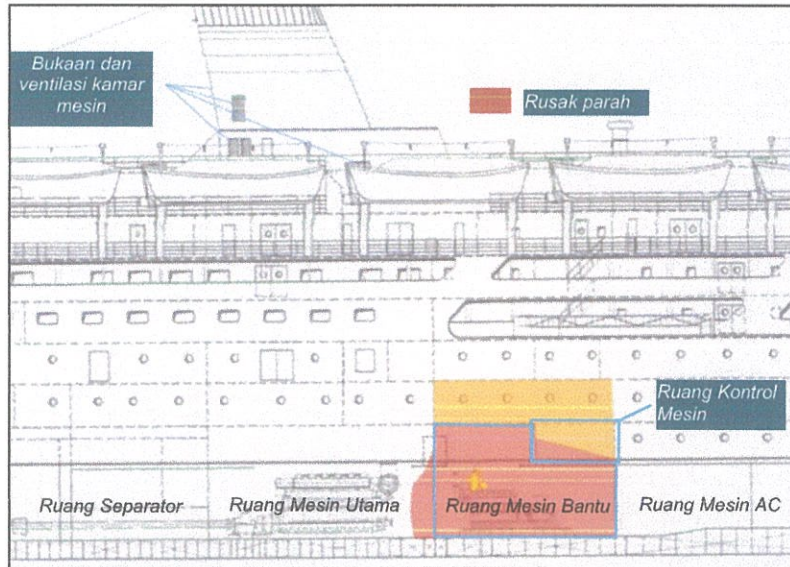
**Gambar 3 Dampak Kerusakan Akibat Kebakaran**

Kerusakan yang cukup parah akibat kebakaran terdapat di ruang mesin bantu dan sebagian ruang kontrol mesin serta ruang akomodasi awak kapal yang berada tepat di atas ruang mesin bantu. Sementara itu, satu unit sekoci di sisi kiri patah saat proses pemadaman dengan kapal tunda dari sisi laut.

Dari hasil pemeriksaan, ruang mesin bantu dan sebagian ruang kontrol mesin mengalami kerusakan paling parah. Kerusakan juga terdapat pada ruang akomodasi di atas ruang mesin bantu. Sementara itu, ruang mesin AC yang berada di sebelah ruang mesin bantu tidak mengalami kerusakan. Sedangkan ruang mesin utama hanya mengalami kerusakan pada area sisi kanan yang berdekatan dengan radius Mesin Bantu No. 3 (lihat Gambar 3).

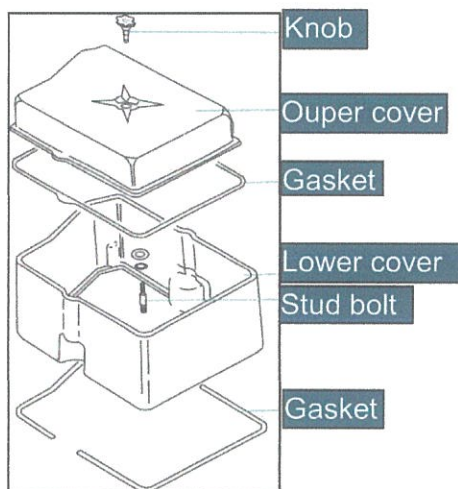
Gambar 4 Bagian-bagian Tutup Kepala Silinder

Tutup atas kepala silinder (*cylinder head ouper cover*) mesin Daihatsu seri PS-26 H didesain dengan pengikat di bagian tengahnya berupa *knob* ke sebuah baut tanam (*stud bolt*) yang terpasang di *valve operating device* di kepala silinder (*cylinder head*). Kepala atau pegangan *knob* terbuat dari bahan non-metal. Untuk mencegah kebocoran oli dari ruang di kepala silinder, antara tutup atas kepala silinder dengan tutup bawah (*lower cover*) dilengkapi *gasket*.

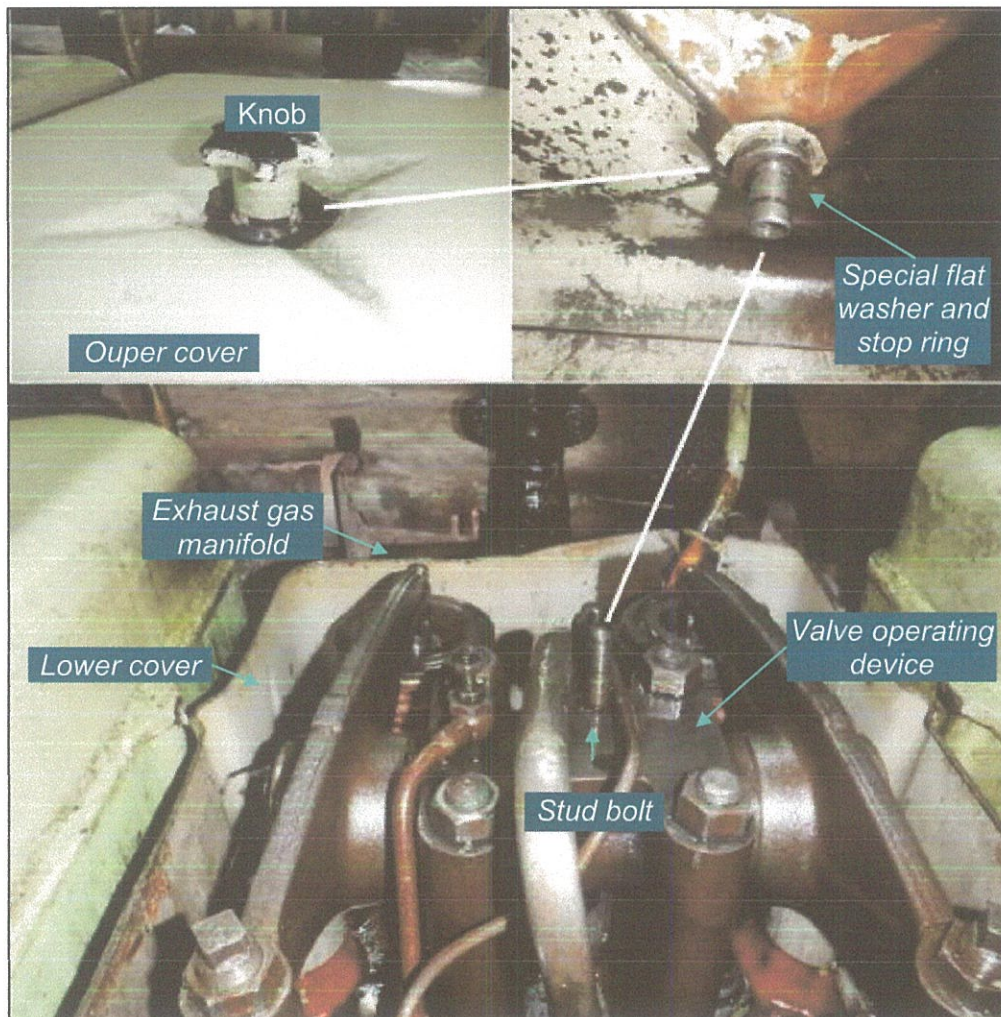
**Gambar 5 Kepala Silinder dan Knob Penutupnya di Mesin Bantu Daihatsu Seri PS-26H**

Dari delapan *knob* tutup kepala silinder Mesin Bantu No. 3, hanya *knob* tutup Kepala Silinder No. 1 yang *stud*-nya menempel di *knob*, sedangkan *stud* di tujuh silinder lainnya terikat ke *valve operating device*. Meskipun begitu, *knob* masih dapat mengunci Tutup Kepala Silinder No. 1 dengan kuat. Kondisi ini sudah berlangsung sejak lama dan kondisi yang sama juga ditemui di kepala silinder di Mesin Bantu No. 1.

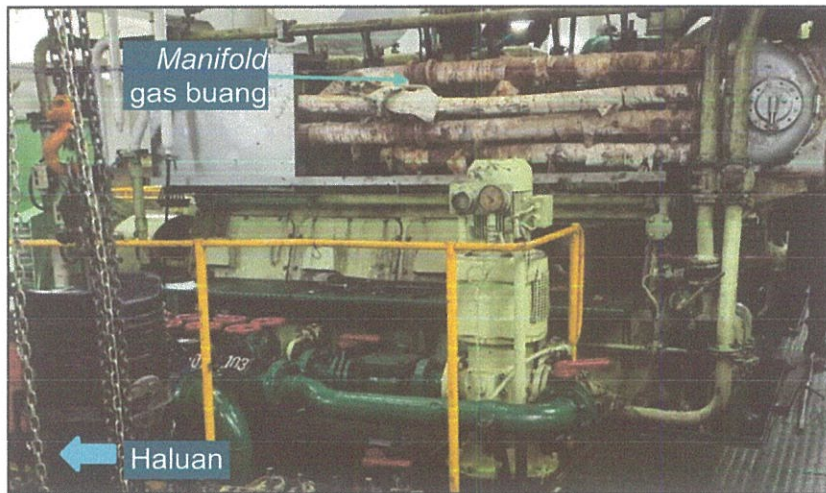
**Gambar 6 Mesin Bantu No. 3 Saat Overhaul Penggantian Cyl. Liner No. 2 Tanggal 4 Juni 2024**

Mesin Bantu No. 3 menjadi andalan bersama Mesin Bantu No. 1 untuk menyuplai daya listrik di kapal karena berdasarkan keterangan KKM, Mesin Bantu No. 4 dalam kondisi *crank pin under size* dan Mesin Bantu No. 2 juga sedang dalam perbaikan. KKM menyatakan meski dengan kondisi Mesin Bantu No. 4 *crank pin under size*, tetapi masih dapat dioperasikan untuk keperluan olah gerak yang membutuhkan paralel tiga mesin bantu. Meski Mesin Bantu No. 1 juga menjadi andalan, catatan perawatan dan informasi dari awak mesin menunjukkan beberapa kali mesin ini mengalami kerusakan di bagian *driving gear* pompa air tawar.

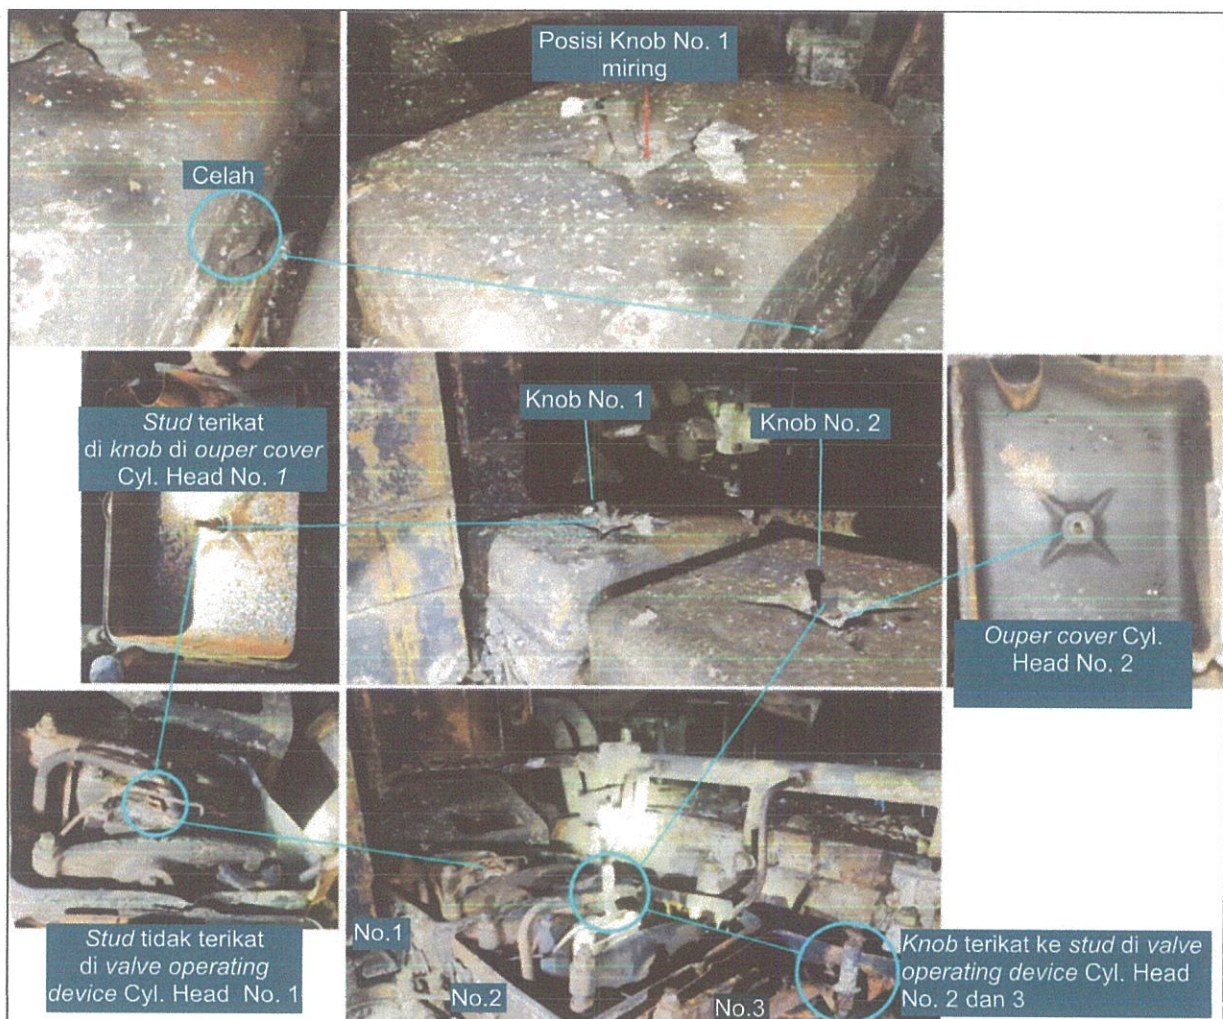
Gambar 8 Kondisi Kepala Silinder No. 1 dan 2 Pasca Kebakaran

Pemeriksaan terhadap kondisi Mesin Bantu No. 3 menunjukkan seluruh bagian mesin rusak terbakar, tetapi tidak terdapat perubahan dari sisi konstruksi bodi mesin yang disebabkan adanya bagian yang patah atau pecah. Secara umum bodi mesin masih utuh. Meskipun begitu, beberapa pipa dan material non-metal seperti slang dan knob tutup kepala silinder telah hancur terbakar.

Pemeriksaan visual lebih dekat di Mesin Bantu No. 3 di area yang diduga sebagai titik awal kebakaran menemukan tutup atas Kepala Silinder No. 1 kurang presisi ke tutup bawah sehingga tampak celah kecil bila dibandingkan dengan posisi tutup kepala silinder lainnya.

Temuan lainnya adalah, posisi kepala silinder No.1 paling dekat saluran ventilasi udara (*air duct*) dan kondisi pelindung (*shield*) *manifold* gas buang berupa lembaran asbes tidak sepenuhnya menutupi saluran gas buang (lihat Gambar 5) atau beberapa bagian permukaan *manifold* terlihat tidak terlindungi insulasi dengan benar. Salah satu fungsi insulasi pada permukaan panas seperti saluran gas buang adalah mencegah kebakaran dari minyak yang mudah terbakar yang bersentuhan langsung dengan permukaan bersuhu tinggi.

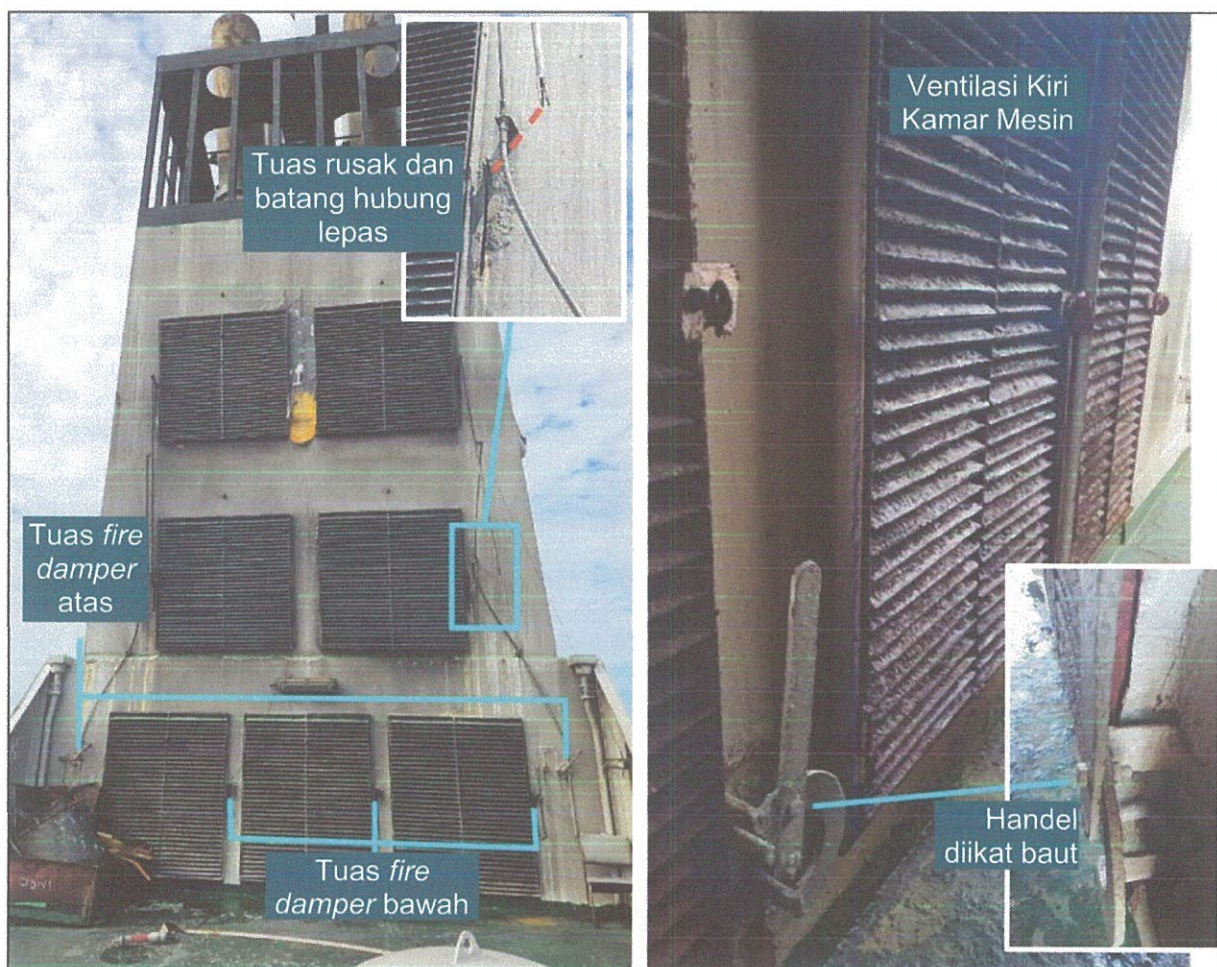
Gambar 9 Buka an Kamar Mesin di Cerobong dan Dek 8 Kanan Kiri

Pemeriksaan selanjutnya dilakukan terhadap sistem pemadam kebakaran tetap CO<sub>2</sub> di kapal dan didapati katup utama dan tabung pilot CO<sub>2</sub> di dalam panel remot aktivasi CO<sub>2</sub> kamar mesin tidak dibuka (masih tertutup). Kondisi yang sama juga ditemukan untuk panel remot aktivasi CO<sub>2</sub> ruang kontrol mesin yang masih terkunci, katup CO<sub>2</sub>-nya tidak dibuka dan handel tarik masih tetap di posisi normal (belum ditarik). Pemeriksaan di ruang CO<sub>2</sub> menunjukkan hampir sebagian besar tuas katup di tabung-tabung CO<sub>2</sub> dalam posisi telah dibuka secara manual.
