KNKT – 07 – 11 – 13 – 02

**LAPORAN HASIL INVESTIGASI  
KECELAKAAN KERETA API**

**ANJLOKAN KA 3519A BBM**

**KM 39+995 PETAK JALAN ST. SINGOSARI - ST.BLIMBING  
MALANG, JAWA TIMUR**

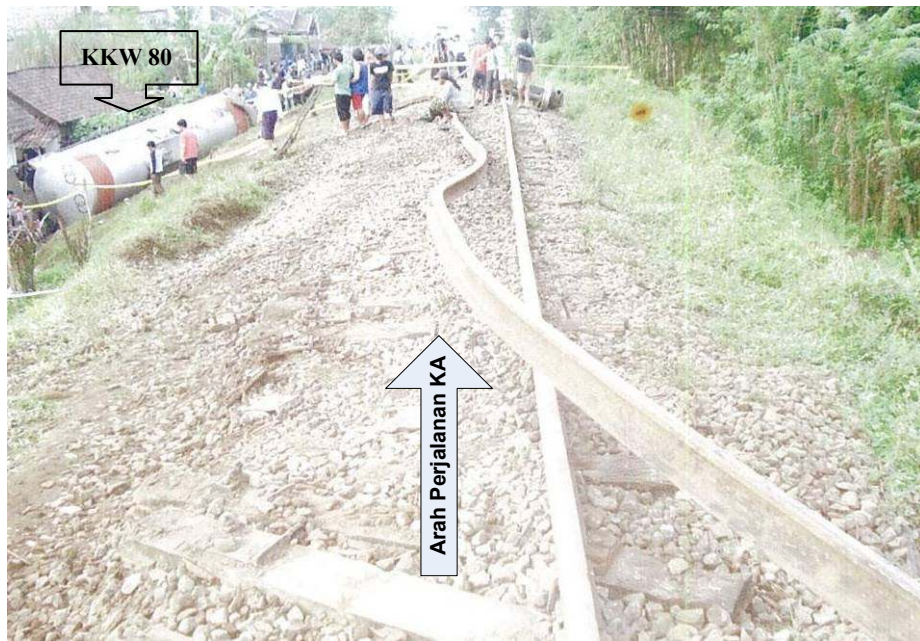
- 1) Bantalan kayu jembatan BH 187 rusak sebanyak 26 batang;
- 2) Siku-siku pengikat bantalan jembatan rusak;
- 3) Bantalan kayu rusak sebanyak 250 batang;
- 4) Rel tipe R.42 putus/ bengkok sepanjang 70 meter;
- 5) Rel penghantar tipe R.25 rusak sepanjang 50 meter.

**Gambar 2.** Prasarana jalan rel R.42 yang putus/ bengkok dan KKW 80 yang anjlok dan terguling

Mengganti bantalan jembatan dan mengganti rel yang rusak akibat PLH untuk membuat perjalanan KA kembali normal.

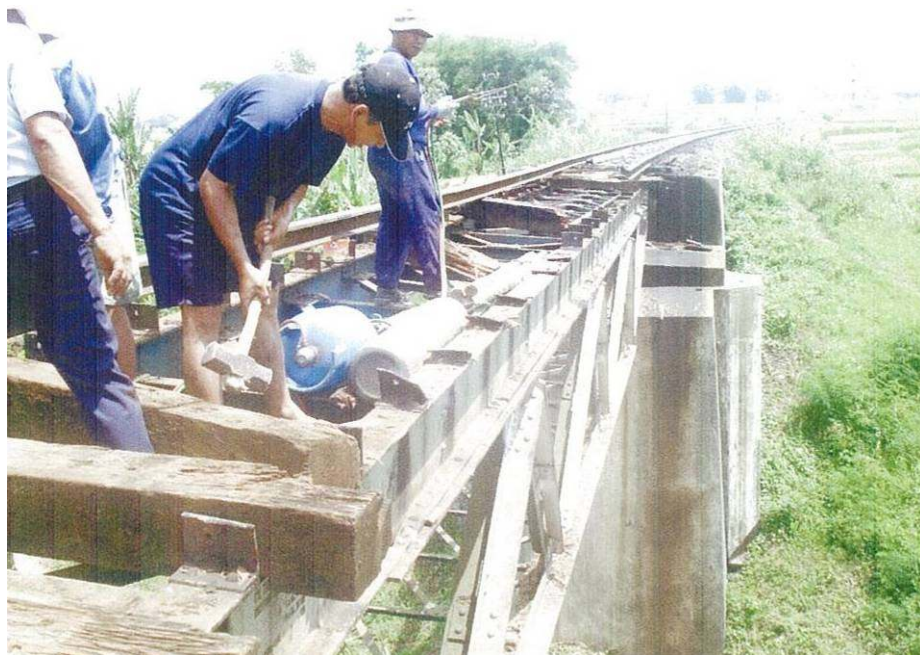
**Gambar 3.** Bantalan BH 187 yang rusak

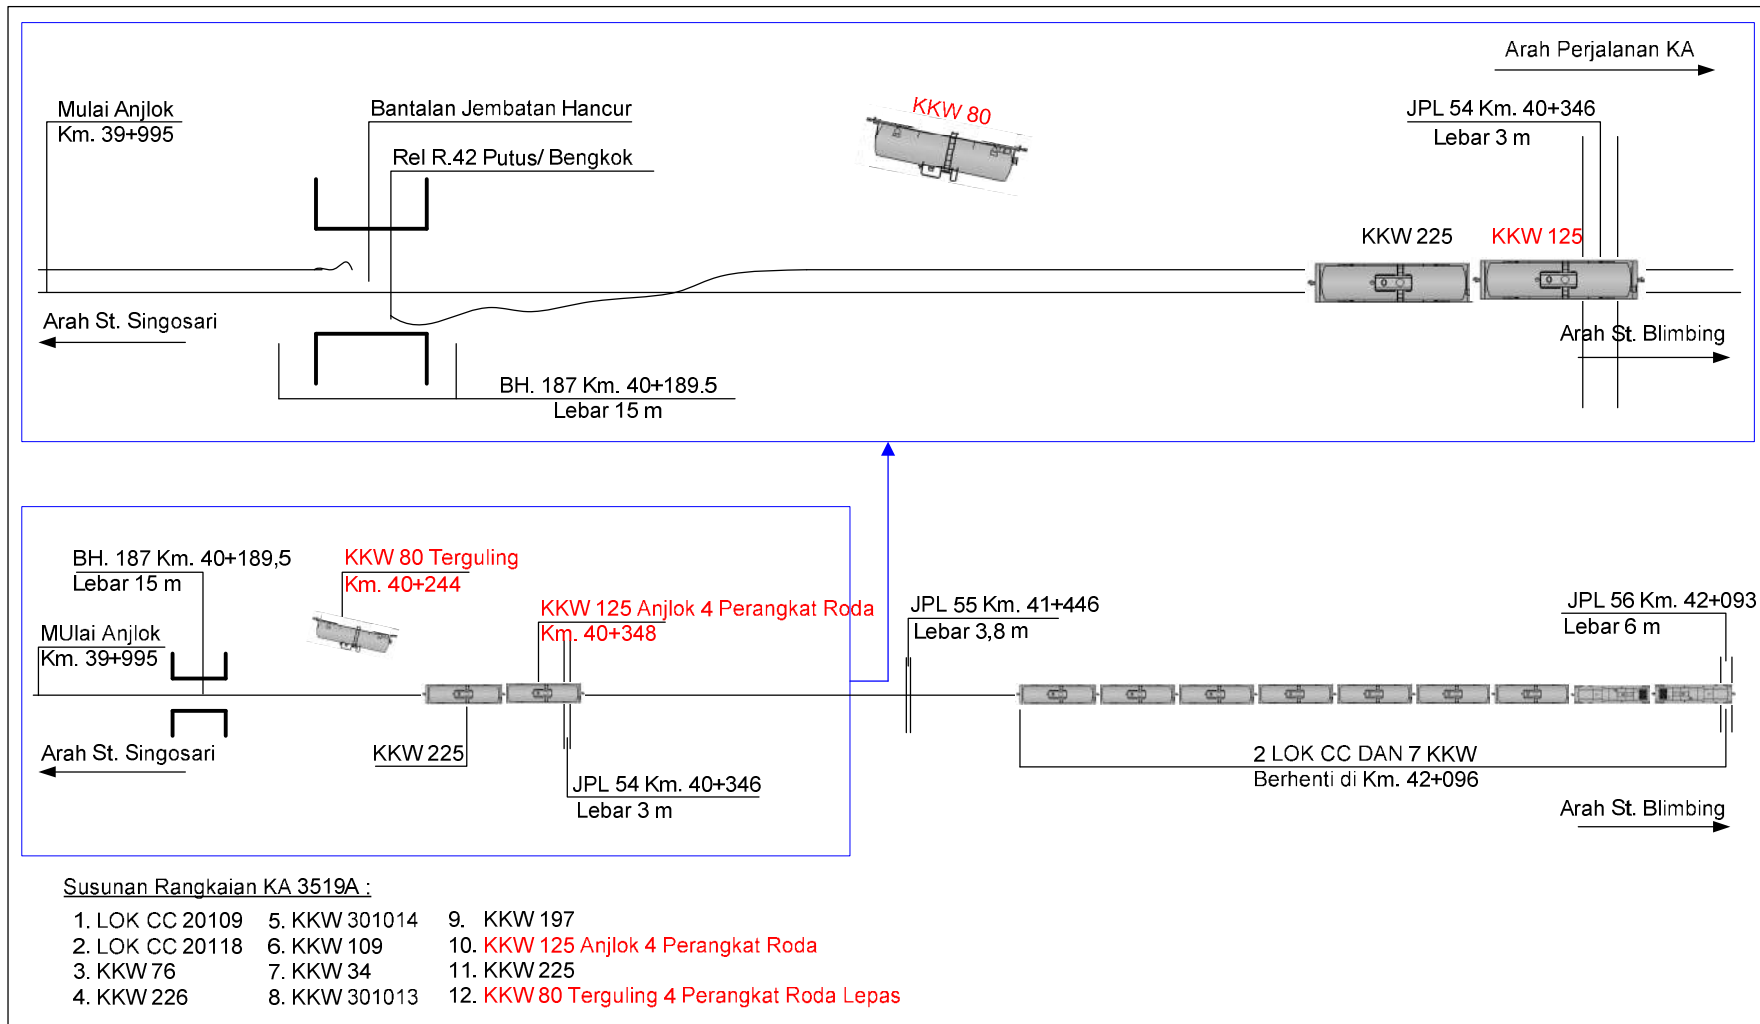
Pada pukul 00.52 WIB di Km 39+995 petak jalan antara St. Singosari – St. Blimbing, terjadi anjlokkan KA 3519A yaitu pada rangkaian kedelapan (KKW 125) anjlok 4 perangkat roda dan rangkaian kesepuluh (KKW 80) anjlok 4 perangkat roda lepas dan terguling. KKW 225 yang merupakan rangkaian kesembilan tidak anjlok.

KKW 125 yang mengalami anjlokkan terseret hingga melalui jembatan BH 187 Km 40+189 dan lepas dari rangkaian KA. KKW 80 setelah melalui BH 187 terguling ke kiri jalan rel di Km 40+244.

Gambar 4. Sketsa Anjlokan KA 3519A BBM

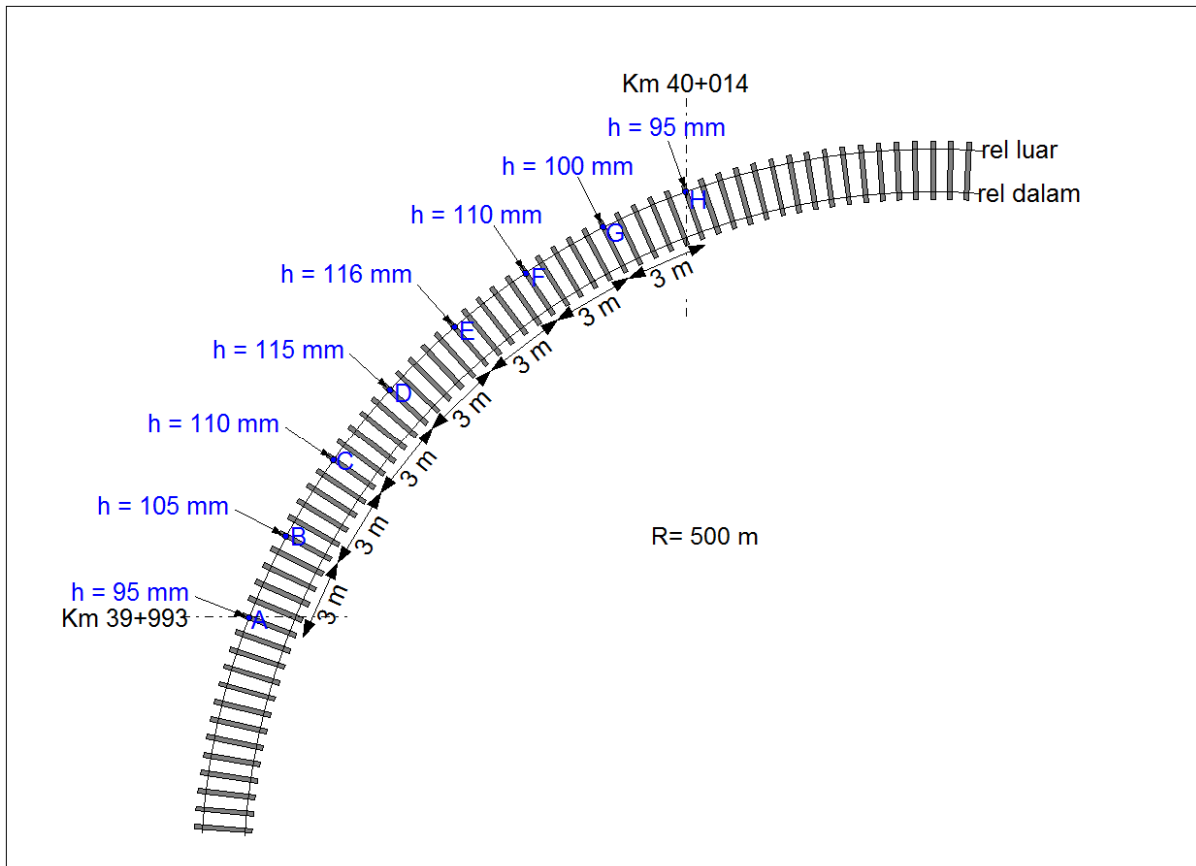
- Titik A = 95 mm
- Titik B = 105 mm
- Titik C = 110 mm
- Titik D = 115 mm
- Titik E = 116 mm
- Titik F = 110 mm

- Titik G = 100 mm
- Titik H = 95 mm

**Gambar 5.** Sketsa peninggian rel luar terhadap rel dalam di Km 39+993 s.d Km 40+014

Dari hasil timbang peninggian ( $h$ ) per 3 meter di Km 39+993 tersebut, rata-rata nilai peninggian  $> 87,5$  mm terdapat nilai tertinggi  $h = 116$  mm, sedangkan harga peninggian seharusnya dan ditambah toleransi peninggian yaitu  $h = 87,5$  mm.

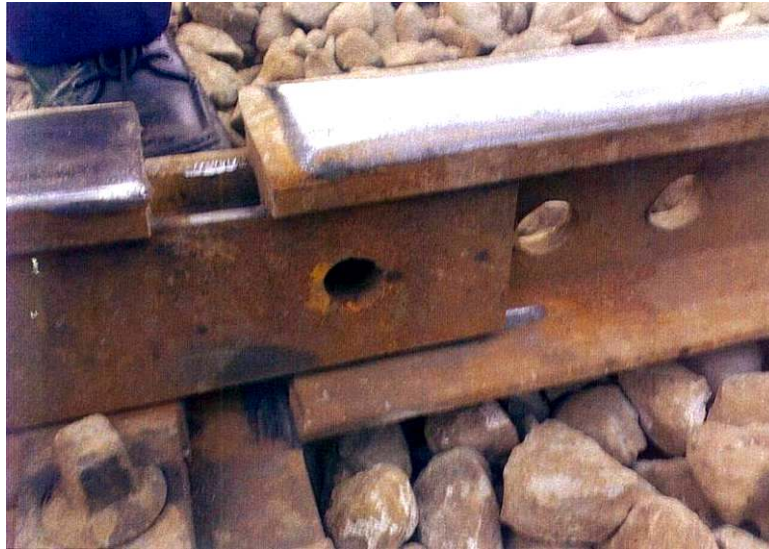
Pada Km 39+993 petak jalan St. Singosari – St. Blimbing, Tim Investigasi KNKT menemukan adanya sambungan rel yang tidak memiliki baut pengikat. Plat yang digunakan pada sambungan rel tersebut bukan merupakan plat sambung yang terstandarisasi untuk sambungan rel.

**Gambar 6.** Sambungan rel yang tidak standar tanpa baut pengikat plat sambung di Km 39+993

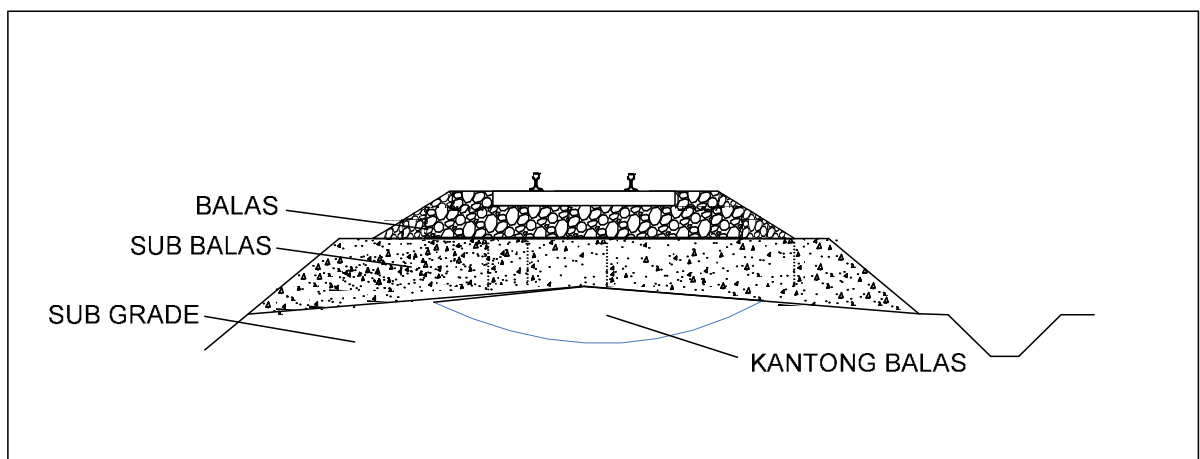
Pada titik tersebut, ditemukan pula bekas kecrotan (*mud pumping*) sebagai akibat dari terbentuknya kantong balas (*ballast pocket*). Kurangnya ketebalan balas mengakibatkan tanah dasar menerima beban yang lebih besar sehingga mengalami penurunan dan membentuk kantong balas.

**Gambar 7.** Profil melintang jalan KA dan daerah terjadinya kantong balas

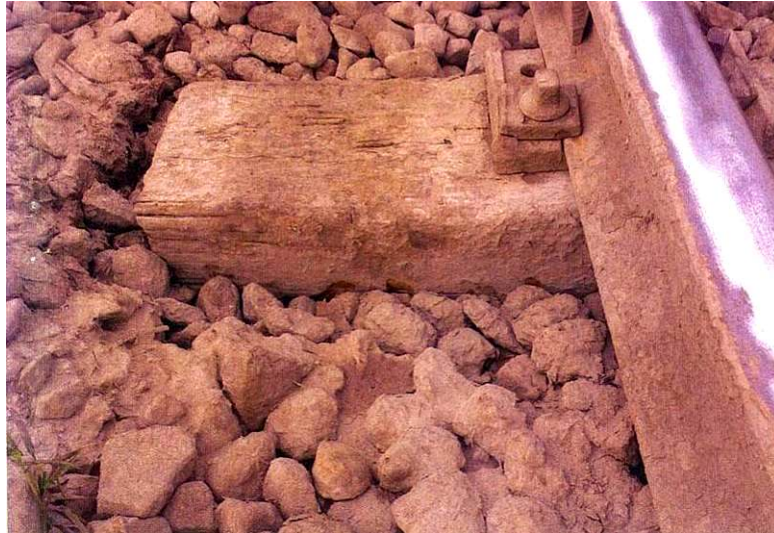
Pada saat hujan, genangan air pada jalan rel yang mengenai daerah balas maupun tubuh jalan akan menyebabkan terjadinya pembuangan lempung. Hal tersebut menimbulkan efek pompa pada jalan rel disaat kereta api lewat sehingga memperlemah kestabilan dan kekuatan jalan rel.

**Gambar 8.** Lapisan balas yang kotor akibat kecrotan di Km 39+993
