# **KOMITE NASIONAL KESELAMATAN TRANSPORTASI**

**ANJLOKAN KA 2735**

**KM 4+940 SAMPAI DENGAN KM 4+775**

**PETAK JALAN ANTARA ST. TANJUNG KARANG – ST. PIDADA  
LAMPUNG**

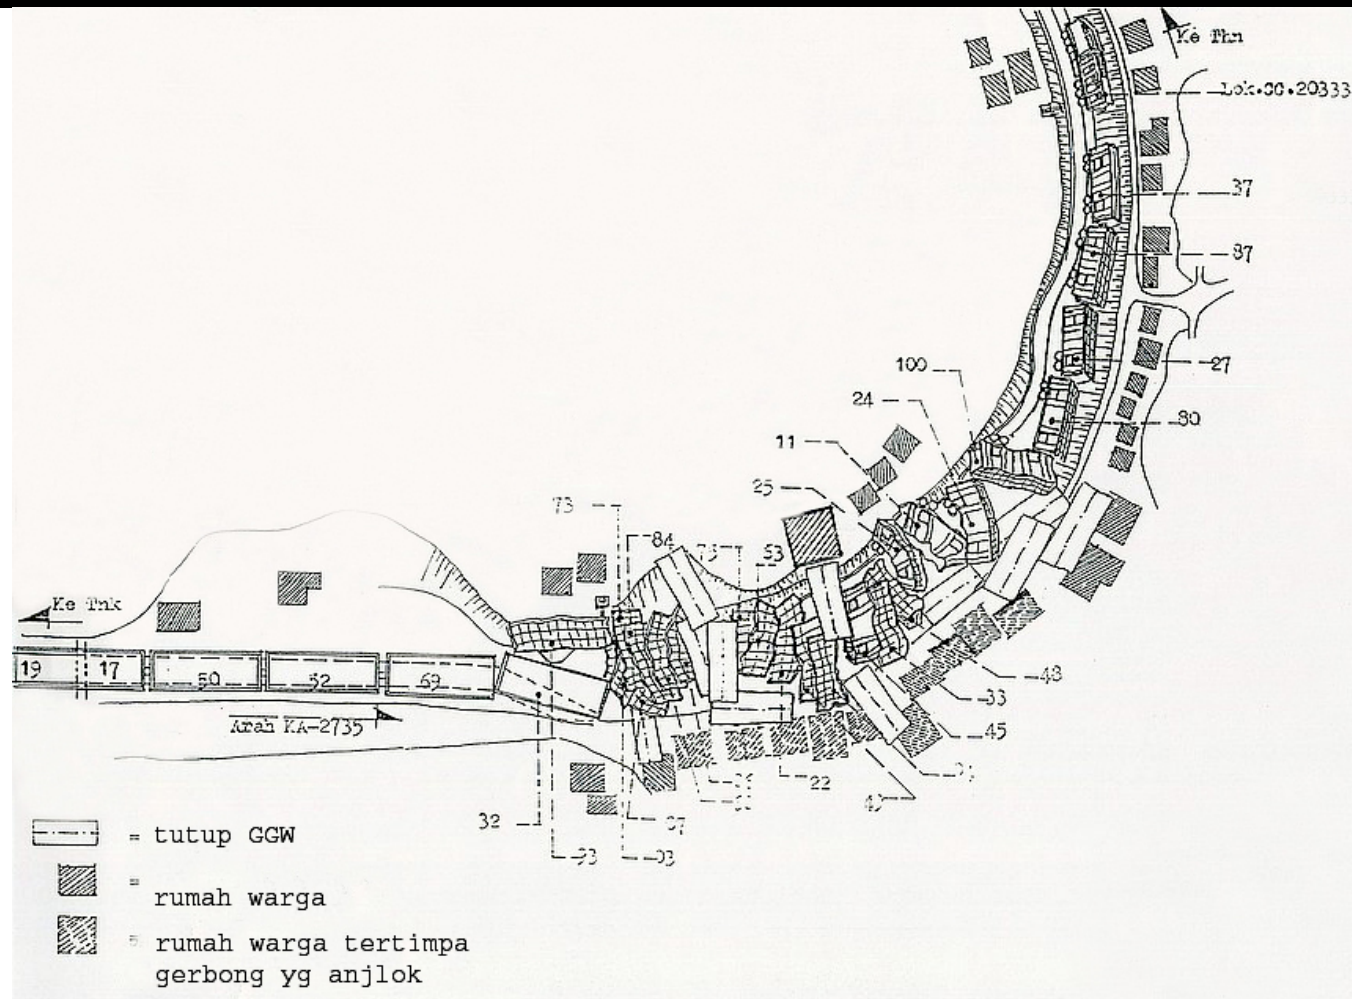
Pada Km 4+775 terdapat penurunan 21‰ dan lengkung R=200 m, salah satu lokomotif KA 2735 (lokomotif bagian belakang) dan 24 gerbong terguling ke sisi luar lengkungan; sedangkan lokomotif bagian depan tetap berjalan hingga berhenti di Km 3+325 ( $\pm$  1775 m dari tempat kecelakaan).

**Gambar 2 .** Sketsa kejadian anjlokkan KA 2735 di Km 4+940 petak jalan antara St. Tanjung Karang – St. Pidada, Lampung tanggal 27 Desember 2007

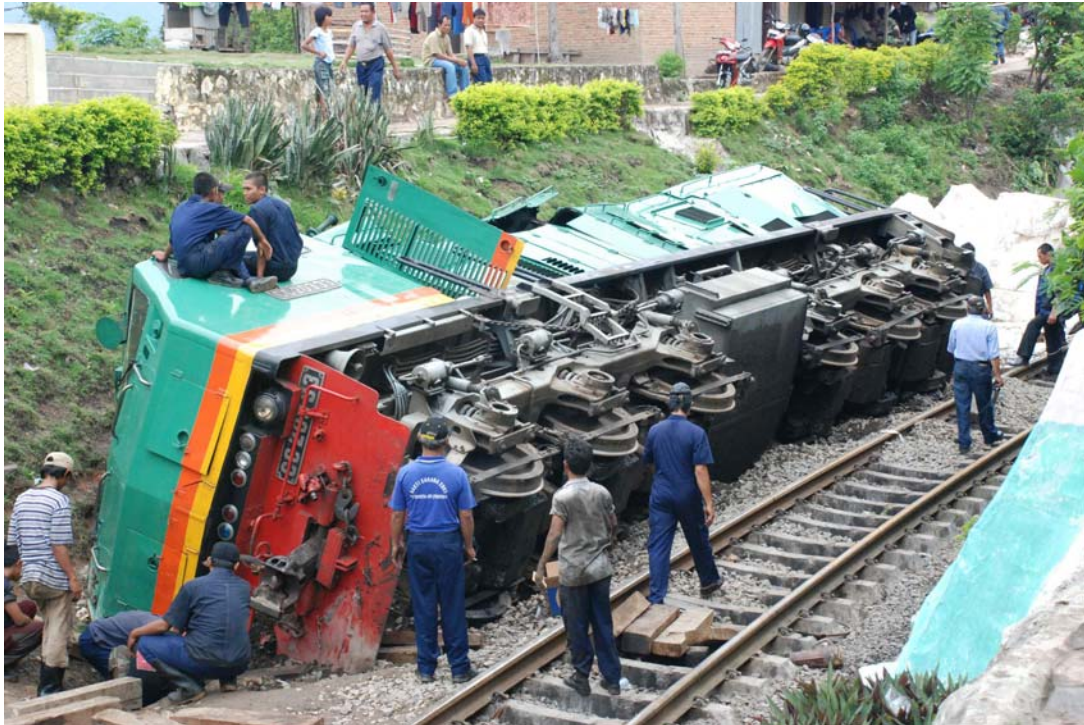
- Lokomotif CC 20333 (lokomotif kedua dari depan) terguling sedangkan lokomotif CC 20331 yang terlepas dari rangkaian dan meluncur sendiri hingga berhenti di Km 3+325 ( $\pm 1775$  m dari tempat kecelakaan).

- Berdasarkan pengamatan tim investigasi terhadap lokomotif CC 20333 yang terguling, ditemukan adanya bekas pengereman darurat (emergency brake) dengan blok rem pada roda-roda lokomotif terlihat retak.

**Gambar 3.** Lokomotif CC20333 yang terguling

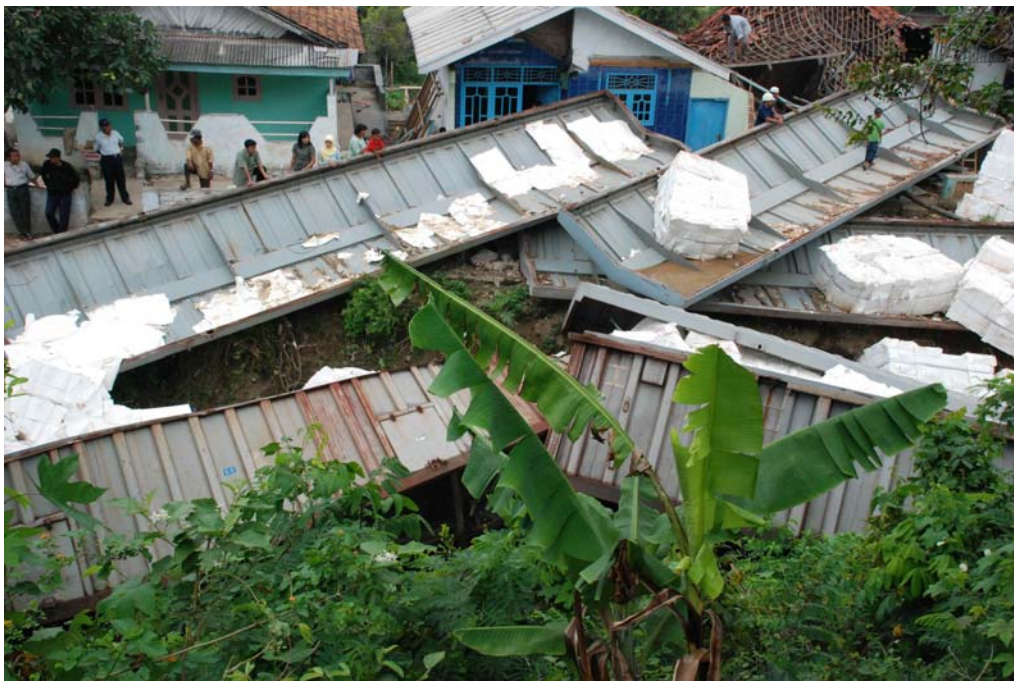
**Gambar 4.** Gerbong GGW yang terguling dan mengenai rumah warga

Terdapat 16 rumah rusak dengan 3 rumah diantaranya rusak berat dan 13 rumah rusak lainnya ringan.

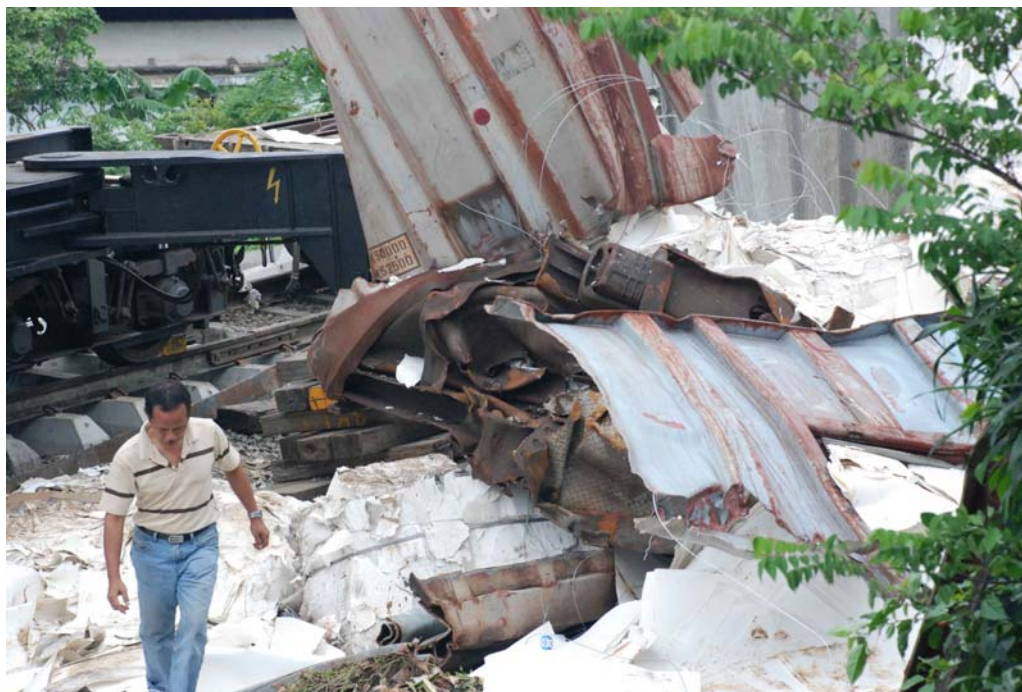
**Gambar 5.** Gerbong GGW yang terguling
