**KOMITE NASIONAL KESELAMATAN TRANSPORTASI  
REPUBLIK INDONESIA**

# **LAPORAN AKHIR**

## **KNKT.22.06.08.01**

**KECELAKAAN TABRAKAN BERUNTUN**

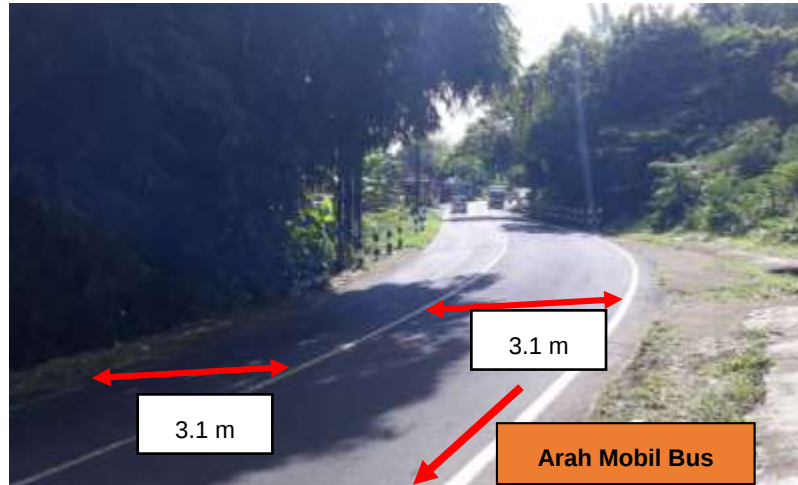
Gambar 24. Kondisi Jalan Dari Arah Datangnya Mobil Bus

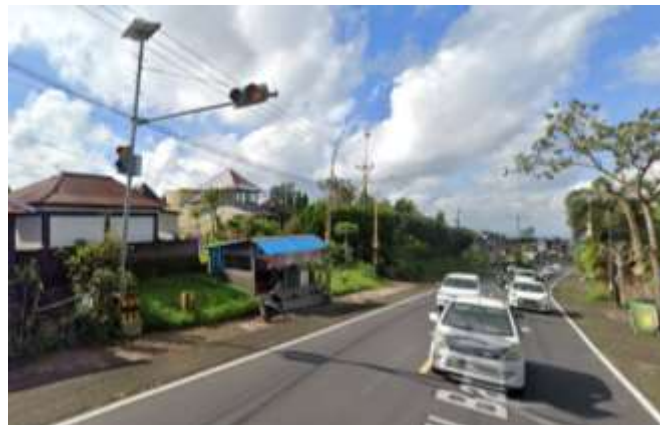
Pada jarak 1 (satu) Km sebelum titik berhentinya mobil bus terdapat lampu rambu peringatan (*warning light*), delineator jalan dari bahan beton dan rambu larangan mendahului. Marka jalan adalah marka putus – putus dan pada titik berhenti mobil bus merupakan marka utuh.

Gambar 25. Lampu Rambu Peringatan Jalan (*Warning Light*)

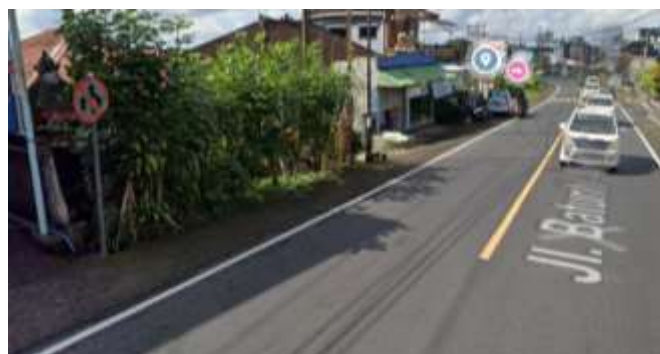
**Gambar 26. Rambu Larangan Mendahului****I.7.3. Lingkungan Jalan**

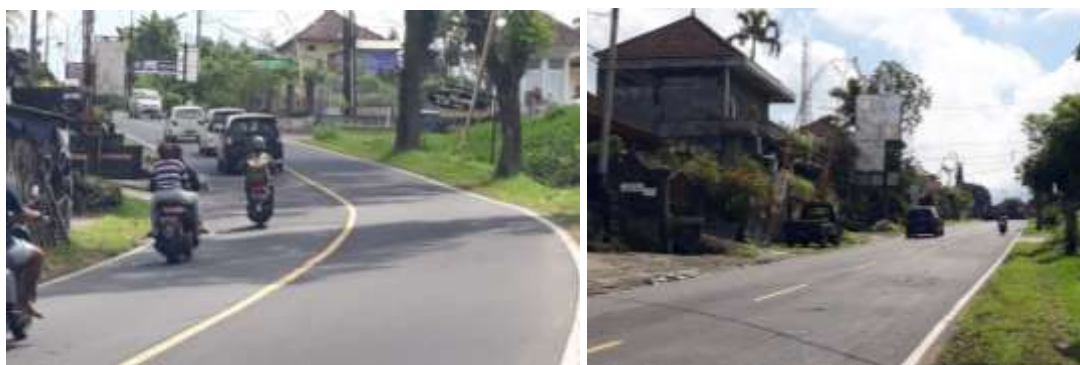
Lokasi kejadian kecelakaan merupakan lingkungan rumah padat penduduk yang terdapat pertokoan dan tempat ibadah warga setempat. Pada saat kejadian sedang ada kegiatan warga setempat yang menyebabkan adanya tundaan lalu lintas dan aktivitas pejalan kaki.

**Gambar 27. Lingkungan Jalan di Lokasi Kejadian Kecelakaan****I.8 Informasi Manajemen Dan Organisasi****Tabel 5. Data Operator/Pemilik Mobil Bus**
