**KOMITE NASIONAL KESELAMATAN TRANSPORTASI  
REPUBLIK INDONESIA**

**KNKT.23.09.08.01**

**Laporan Investigasi Kecelakaan Lalu Lintas dan Angkutan Jalan  
TABRAK BELAKANG**

**TRUK TANGKI T 9472 DG**

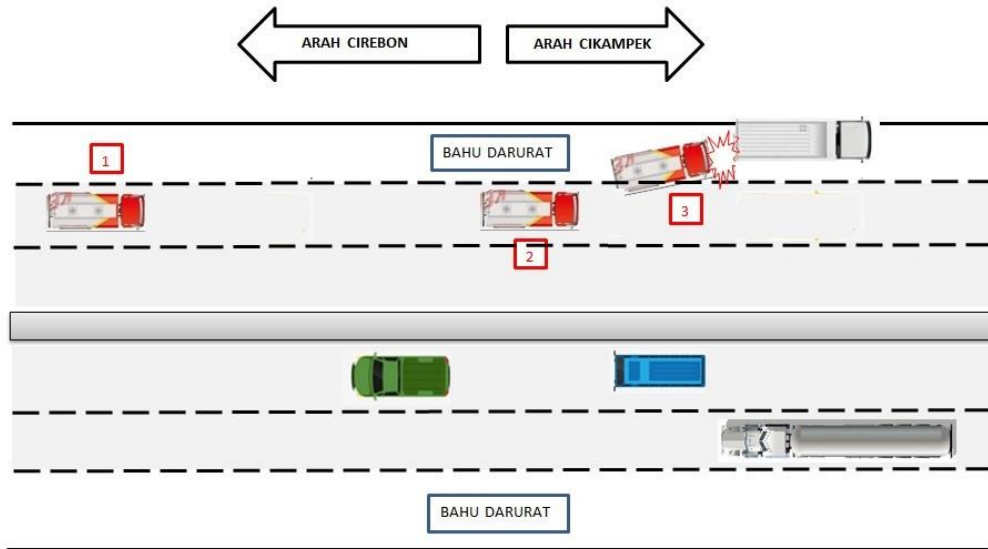
1. Posisi Truk Tangki di lajur 1
2. Posisi Truk Tangki sesaat sebelum menabrak Truk Engkel
3. Posisi Truk tangka saat menabrak Truk Engkel

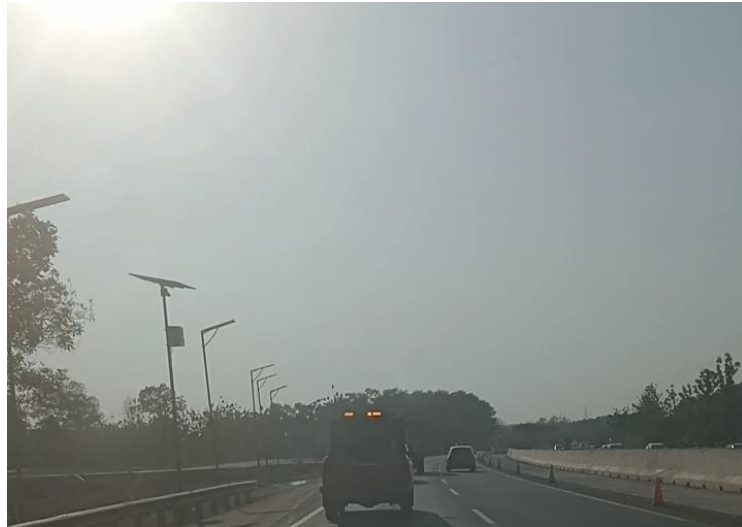
*Gambar 25. Kondisi Prasarana Jalan Lokasi Kejadian Kecelakaan*

Pada jalur B sekitar 2 km sebelum lokasi kejadian dan 300 meter setelah lokasi kejadian, terpasang CCTV milik pengelola jalan tol dan di sisi median jalan tampak pengerjaan proyek penambahan lajur 3. Tidak tampak adanya prasarana penerangan jalan di lokasi kejadian kecelakaan.

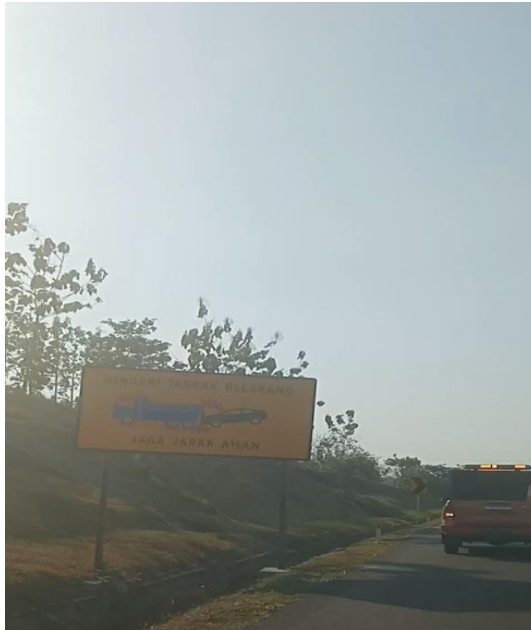
*Gambar 27. Rambu Peringatan Kurangi Kecepatan*

Pada kurang lebih 1 km sebelum lokasi kejadian terdapat rambu peringatan HINDARI TABRAK BELAKANG, JAGA JARAK AMAN.
