# **LAPORAN AKHIR**

## **KNKT.21.02.05.03**

**Terbaliknya *BILI***

**Dermaga Tebas Seberang - Sambas, Kalimantan Barat**

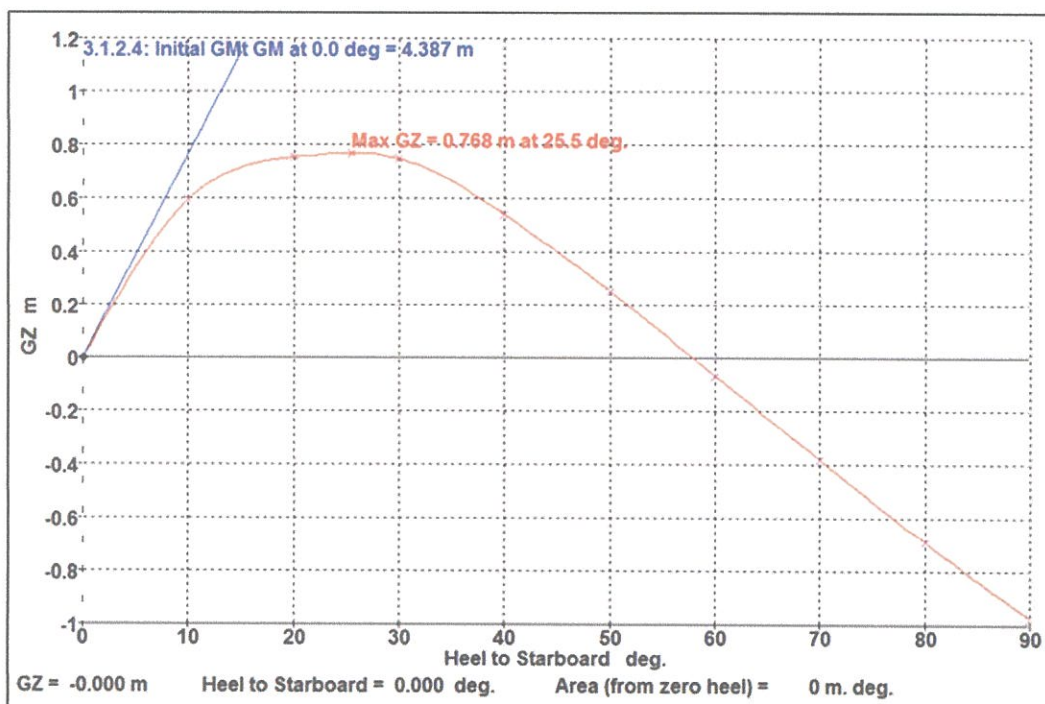
Gambar II-6: Grafik stabilitas – Perhitungan stabilitas existing

Luas kurva GZ pada sudut 30°- 40° lebih kecil dari batas yang ditetapkan, yaitu gagal (*fail*) sebesar 19,17%, yang berarti kemampuan kapal untuk kembali tegak pada sudut oleng besar berkurang. Sudut maksimum GZ juga hanya 13,6°, sedangkan standar minimalnya 25°, sehingga puncak stabilitas kapal muncul pada sudut oleng yang terlalu kecil.
