KOMITE NASIONAL KESELAMATAN TRANSPORTASI  
REPUBLIK INDONESIA

**DRAF FINAL**  
**KNKT.24.06.01.03**

**LAPORAN INVESTIGASI KECELAKAAN PELAYARAN**

**KEBAKARAN DI KAMAR MESIN *UMSINI***  
**PELABUHAN SOEKARNO HATTA, MAKASSAR**  
**SULAWESI SELATAN**  
**REPUBLIK INDONESIA**

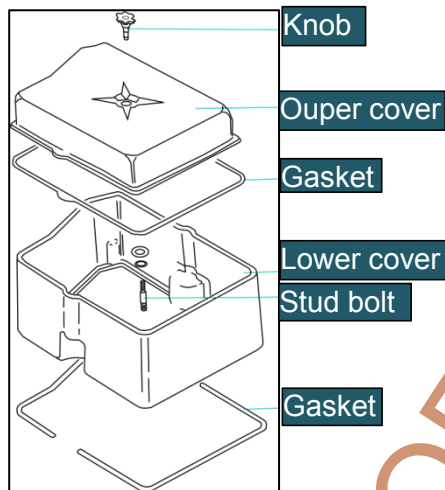
Mesin Daihatsu seri PS-26 H didesain memiliki sistem pelumas oli *rocker arm* yang independen. Kapasitas tangki oli *rocker arm*-nya adalah 10 liter. Sistem oli tersebut bersirkulasi secara urut mulai dari tangki oli, pompa *trochoid*, saringan oli, pipa suplai oli utama, bantalan *rocker arm*, *valve end*, pipa kembali utama, dan berakhir ke tangki oli lagi.

Tutup atas kepala silinder (*cylinder head ouper cover*) mesin Daihatsu seri PS-26 H didesain dengan pengikat di bagian tengahnya berupa *knob* ke sebuah baut tanam (*stud bolt*) yang terpasang di *valve operating device* di kepala silinder (*cylinder head*). Kepala atau pegangan *knob* terbuat dari bahan non-metal. Untuk mencegah kebocoran oli dari ruang di kepala silinder, antara tutup atas kepala silinder dengan tutup bawah (*lower cover*) dilengkapi *gasket*.
