**KOMITE NASIONAL KESELAMATAN TRANSPORTASI  
REPUBLIK INDONESIA**

## **LAPORAN AKHIR**

**KNKT.22.10.01.02**

### **LAPORAN INVESTIGASI KECELAKAAN PERKERETAAPIAN ANJLOKAN KA 3028 DI EMPLASEMEN STASIUN PENANGGIRAN, DIVRE III PALEMBANG**

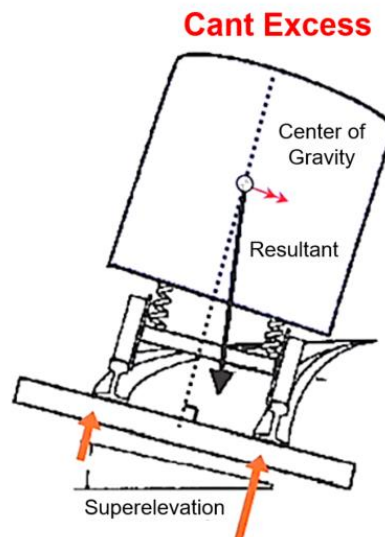
**Gambar 32.** Ilustrasi *Cant Excess* (Modul Pelatihan *Railway Derailment Triggers*, 2023)

Dari data pengukuran lapangan, ditemukan pertinggian rel pada lengkung 61A ( $h_{ukur}$ ) sebesar 70 mm dengan radius lengkung (R) 1500 m dan lebar jalur 1067 mm. Berdasarkan data lengkung 61A, pertinggian sesuai desainnya yang didapatkan dari papan informasi lengkung adalah  $h_{desain} = 25$  mm.

hasil pengukuran mencapai 70 mm, sehingga hal ini menunjukkan bahwa jalan rel mengalami pertinggian berlebih (*cant excess*).

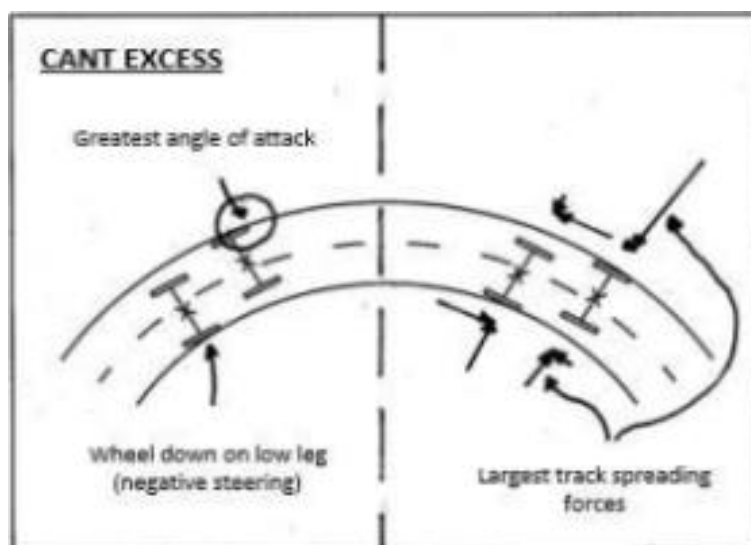
**Gambar 34.** Ilustrasi posisi roda sarana kereta api ketika melewati lengkung dengan pertinggian berlebih (Vosper, 2016)

Pada saat sarana kereta api melewati jalan rel lengkung dengan kecepatan sarana kereta api lebih rendah dari kecepatan *equilibrium* sesuai dengan pertinggian eksisting berpengaruh terhadap gaya berat sarana yang cenderung ke arah rel dalam. Akibatnya, bogie sarana kereta api mengalami kemiringan berlebih sehingga meningkatkan sudut serang *flens* perangkat roda pada bagian depan (*leading bogie axle*) dan berkurangnya kemampuan *steering* pada perangkat roda bagian belakang (*negative steering trailing bogie axle*) dalam 1 bogie.

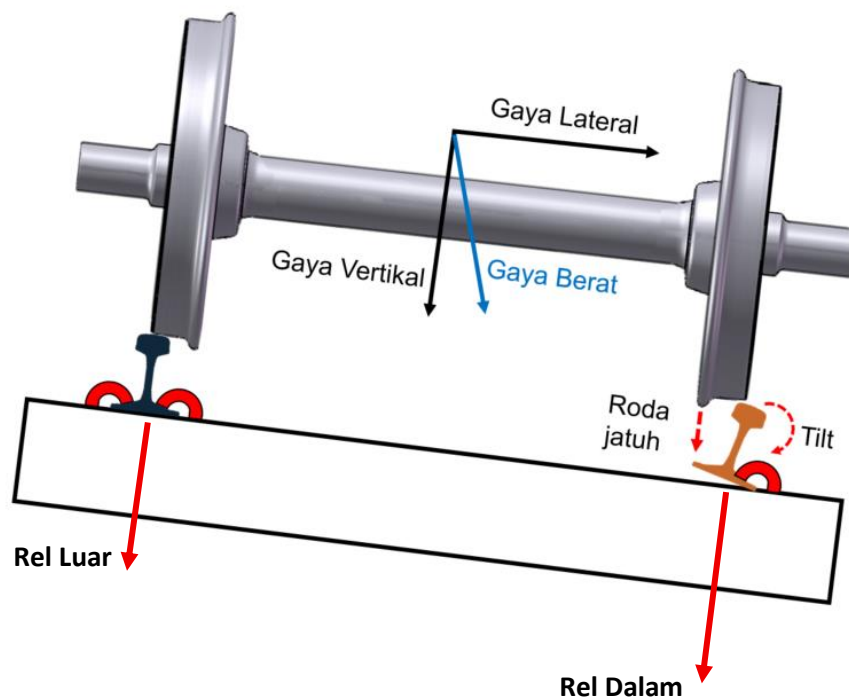
**Gambar 35.** Ilustrasi kondisi rel mengalami *tilt* sehingga roda KA jatuh (*wheel drop*)

Kombinasi antara *cant excess* dengan *gauge widening* meningkatkan potensi terjadinya anjlokkan roda sarana bagian dalam jatuh ketika jalan rel melebar (*wheel drop/ gauge spread derailment*) yaitu keadaan dimana resultan gaya lateral dan gaya vertikal sarana yang cenderung ke arah rel dalam melebihi resistansi penambat, sehingga berpotensi mengakibatkan rel mengalami *tilt* ketika dilalui kereta api. Investigasi menemukan adanya penambat e-clip di sekitar TAJ yang mengalami deformasi plastis akibat dari rel yang mengalami *tilt* (gambar 20).
