**KOMITE NASIONAL KESELAMATAN TRANSPORTASI  
REPUBLIK INDONESIA**

## **LAPORAN AKHIR**

**KNKT.24.01.01.02**

### **LAPORAN INVESTIGASI KECELAKAAN PERKERETAAPIAN TABRAKAN ANTARA KA 350 CL BANDUNG RAYA DENGAN KA 65A TURANGGA DI KM 181+700 PETAK JALAN CICALENGKA – HAURPUGUR, DAOP 2 BANDUNG**

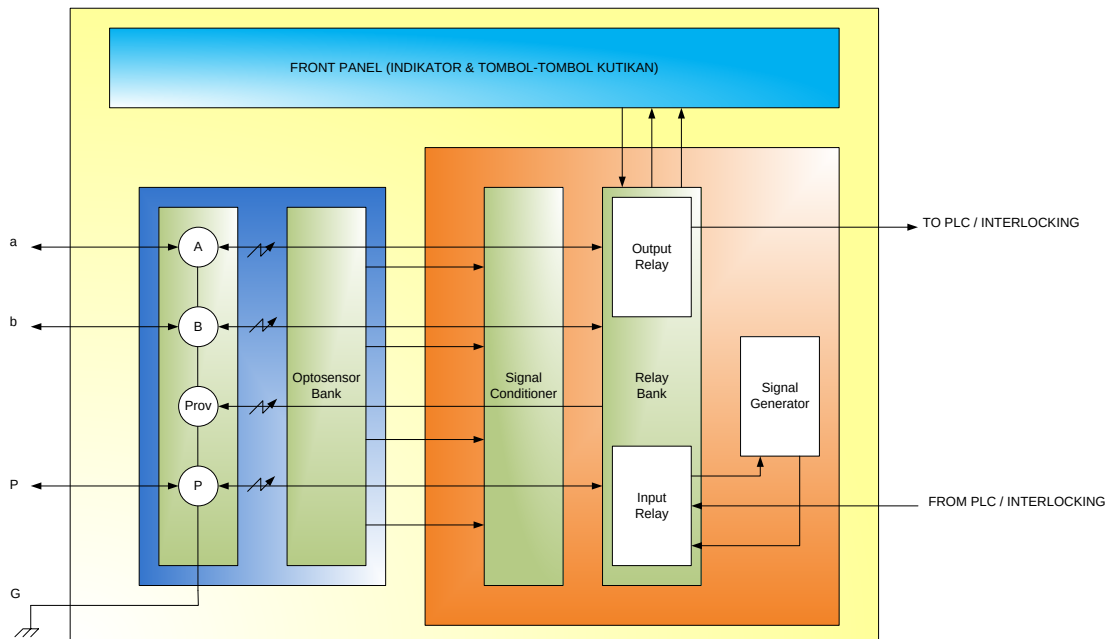
Gambar 8. Diagram blok IBM

Berdasarkan investigasi yang telah dilakukan, perangkat IBM terpasang di St. Cicalengka, ditemukan catatan riwayat gangguan hubungan blok Cicalengka – Haurpugur pada tanggal 8 November 2023 dengan tindak lanjut penanganan berupa reset Mobis dan penggantian modul IBM Cicalengka-Haurpugur di *Equipment Room (ER)* Cicalengka pada tanggal 9 November 2023. IBM pengganti tersebut telah dilakukan perbaikan dengan riwayat telah dilakukan penggantian trafo kemudian dapat mengirim sinyal.

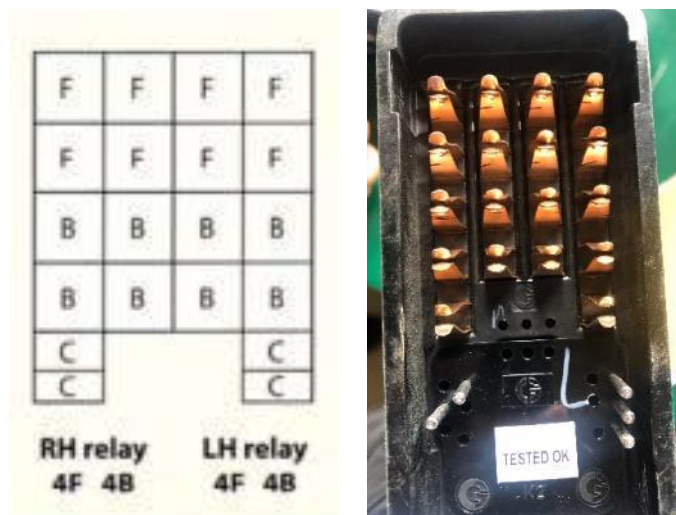
**Gambar 10.** Tampak belakang *Contact layout relay QNN1 4F-4B*

*Relay interface* yang terpasang pada St. Cicalengka terdiri dari 11 (sebelas) unit relay QNN1 produk dari *Crompton Greaves* yang merupakan *twin line relay* dengan kontak RH 4F-4B dan LH 4F-4B memenuhi *British Railway Specification (BRS) 960*.

Relay ini memiliki kontak berbahan logam dan karbon (juga dikenal sebagai relay seri Q) memiliki satu kontak terbuat dari logam (perak) dan kontak lainnya terbuat dari karbon (Grafit yang campur dengan perak). Relay ini dipasang ke *plugboard* dengan susunan pin kode yang sesuai, untuk mencegah pemasangan yang salah.

- a. Hasil pengukuran 5 unit *Relay* tidak memenuhi parameter pengukuran yaitu sebagai berikut:
    - *Relay* dengan serial number AI087161 untuk R1 – B – DO dan R3 – B – DO *failure* di *Operate Contact Resistance*.

- *Relay* dengan serial number AI087842 untuk R5 – A – DO dan R7 – A – DO *failure* di *Operate Contact Resistance*.
    - *Relay* dengan serial number AI087843 untuk R1 – A – DO dan R3 – A – DO *failure* di *Operate Contact Resistance*.

- *Relay* dengan serial number AI087844 untuk R8 – A – DO dan GEN – A – DO *failure* di *Operate Contact Resistance* dan *Release Contact Resistance*.

- *Relay* dengan serial number AI087845 untuk R8 – B – DO dan GEN – B – DO *failure* di *Operate Contact Resistance*.
  - b. Hasil pengukuran 6 unit *Relay* memenuhi parameter pengukuran.

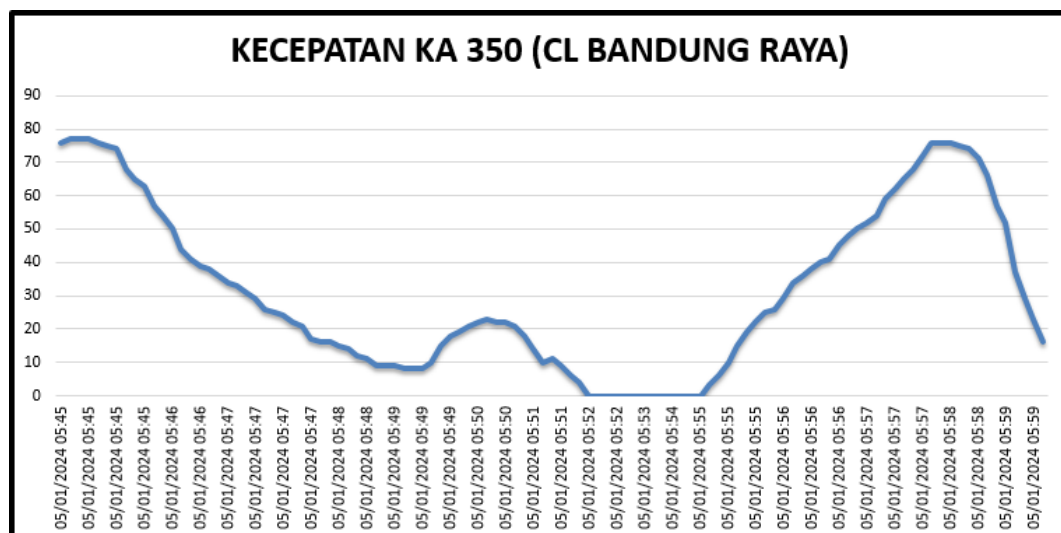
**Gambar 11.** Kecepatan KA 350 CL Bandung Raya sebelum terjadi tabrakan

Sesuai dengan bentuk O.100, kecepatan KA 350 CL Bandung Raya di petak jalan antara St. Haurpugur – St. Cicalengka adalah 81 km/jam (kecepatan operasional) dan 90 km/jam (kecepatan maksimal). Kemudian untuk kecepatan KA 65A Turangga di petak jalan antara St. Cicalengka – St. Haurpugur adalah 92 km/jam (kecepatan operasional) dan 100 km/jam (kecepatan maksimum).
