**KOMITE NASIONAL KESELAMATAN TRANSPORTASI  
REPUBLIK INDONESIA**

**KNKT.22.10.09.03**

**Laporan Investigasi Kecelakaan Pelayaran**

**Kebakaran di kamar mesin *LIT Enterprise***

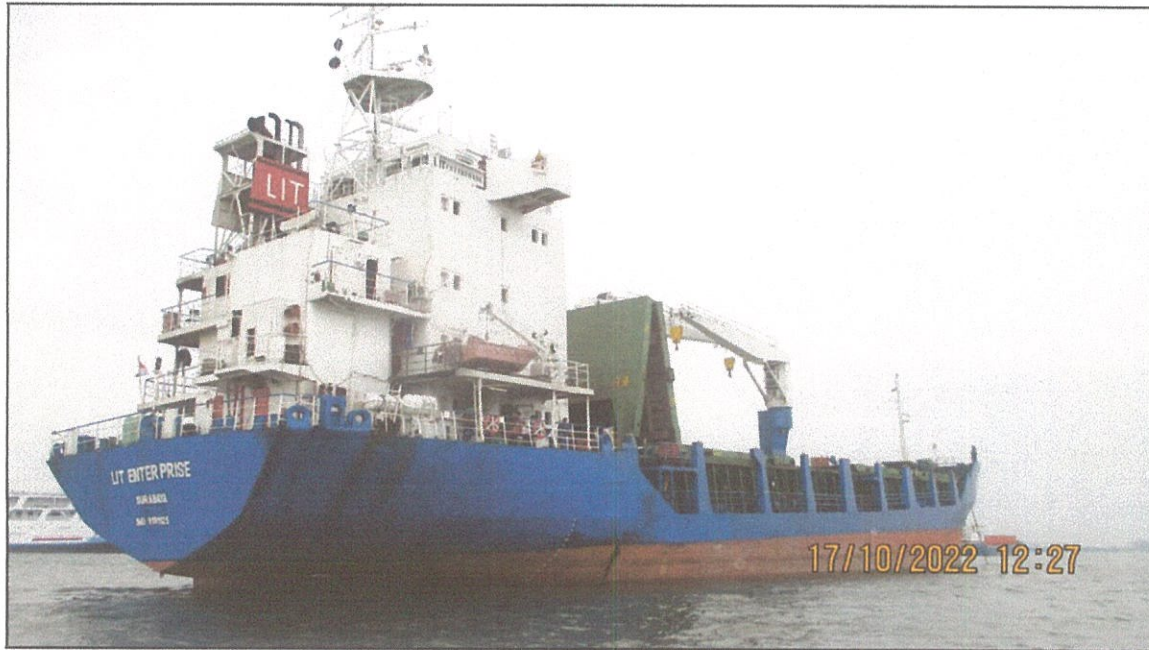
Tidak terdapat kerusakan pada struktur bangunan akomodasi bagian luar, sedangkan untuk bagian dalam akomodasi tidak ada yang mengalami kerusakan yang berarti.

*Gambar I-3: LIT Enterprise di area labuh Tanjung Perak pasca kejadian (tampak belakang dan lambung kanan)*

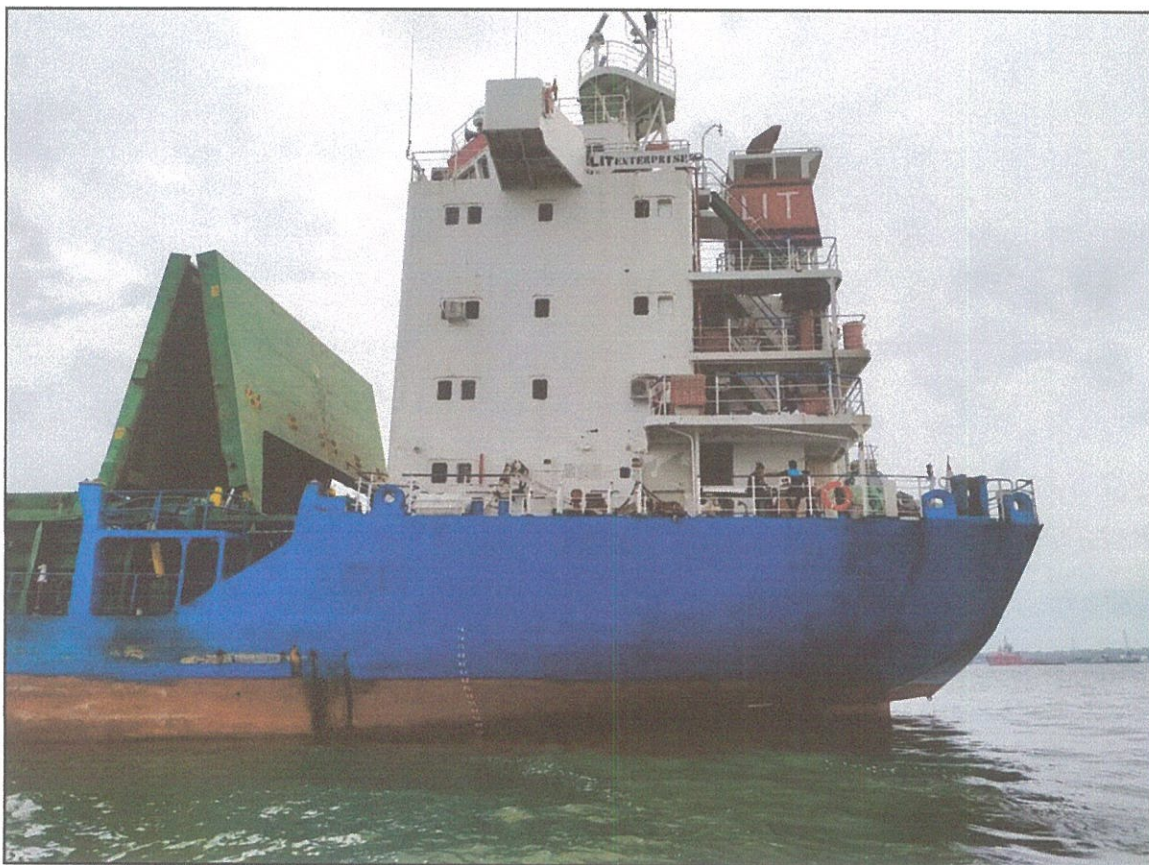
*Gambar I-4: LIT Enterprise di area labuh Tanjung Perak pasca kejadian (tampak lambung kiri belakang)*
