# **LAPORAN AKHIR**

## **KNKT.24.06.01.03**

**LAPORAN INVESTIGASI KECELAKAAN PELAYARAN**

**KEBAKARAN DI KAMAR MESIN *UMSINI*  
PELABUHAN SOEKARNO HATTA, MAKASSAR  
SULAWESI SELATAN  
REPUBLIK INDONESIA  
9 JUNI 2024**

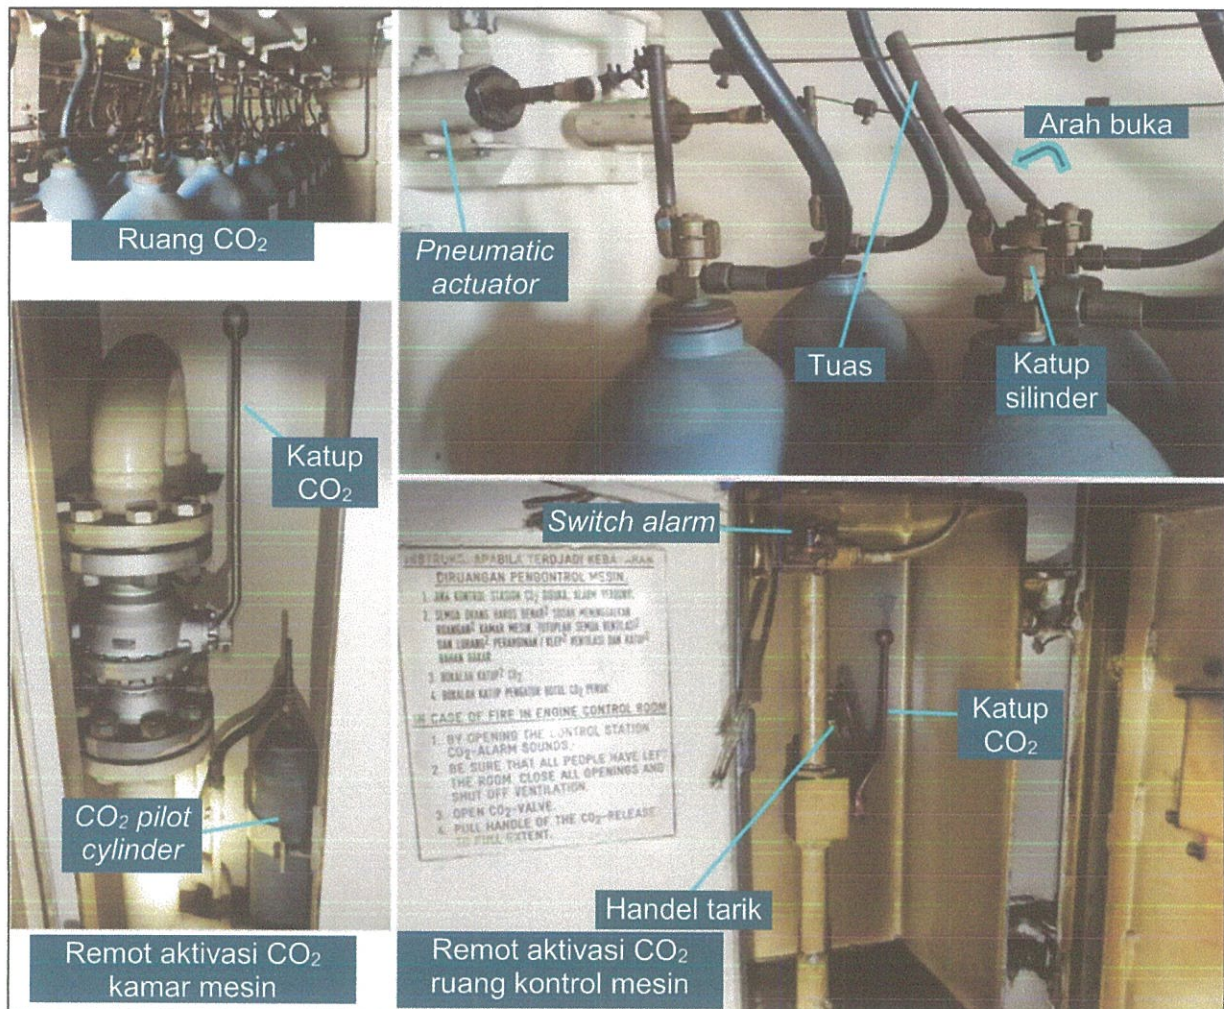
Gambar 7 Sistem CO<sub>2</sub> Kamar Mesin

Aktivasi sistem CO<sub>2</sub> ke kamar mesin *Umsini* dilakukan dari Dek 3 di mana terdapat dua panel remot aktivasi di dekat akses darurat (*emergency exit*) ruang kontrol mesin. Dua panel remot aktivasi tersebut masing-masing, yaitu remot aktivasi untuk kamar mesin (mencakup ruang mesin utama, ruang mesin bantu, dan ruang separator) dan remot aktivasi untuk ruang kontrol mesin.

Di dalam panel remot aktivasi sistem CO<sub>2</sub> untuk kamar mesin terpasang katup utama (*main valve*) dan tabung pilot CO<sub>2</sub> yang terhubung ke *pneumatic actuator* di ruang CO<sub>2</sub>. Sedangkan di dalam panel remot aktivasi untuk ruang kontrol mesin terdapat katup utama dan handel tarik kawat yang terhubung ke sekitar tiga botol CO<sub>2</sub> di ruang CO<sub>2</sub>. Sebuah *switch alarm* terpasang di masing-masing pintu panel. Prosedur aktivasi sistem CO<sub>2</sub> ke ruang yang dilayani tertera di dekat masing-masing panel dan juga di ruang CO<sub>2</sub>.
